SITUACIÓN DEFICIENCIAS DETERMINADAS

| NOMBRE DEL ESTABLECIMIENTO: | INEB DE TELESECUNDARIA | DIRECCIÓN DEL ESTABLECIMIENTO: | Aldea Cúcal Centro |
| CÓDIGO DEL ESTABLECIMIENTO: | 13-03-0054-45 | FECHA: | 20/03/2025 |

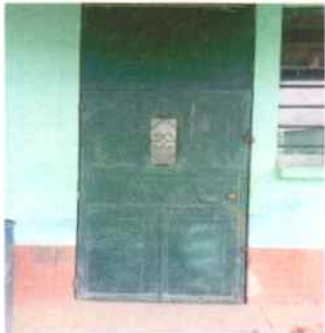
Foto1: Puertas de metal en mal estado

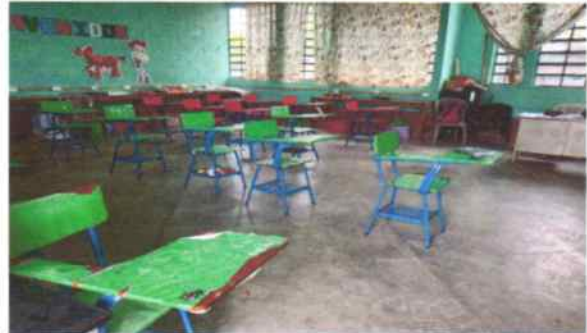
Foto 2: Piso de cemento líquido deteriorado

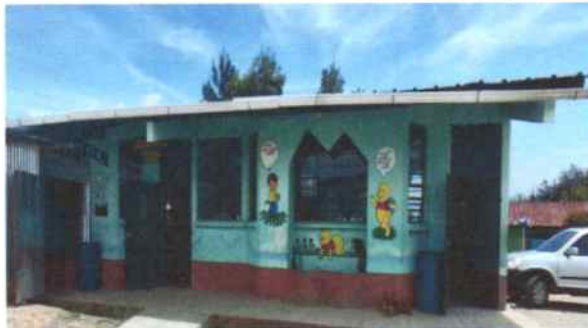
Foto 3: Canal de PVC en mal estado

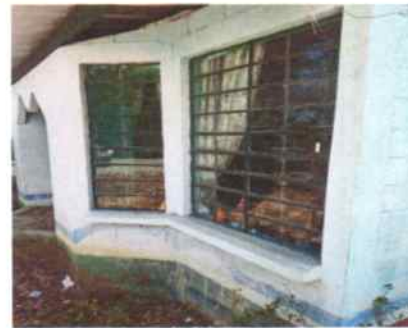
Foto 4: Pintura deteriorada en todo el centro educativo

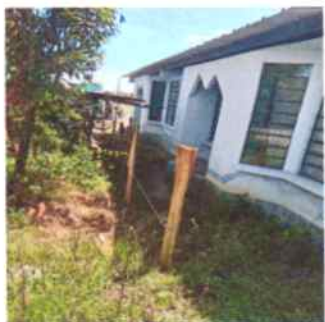
Foto 5: Muro perimetral en mal estado inseguro para aulas ventanales muy grandes

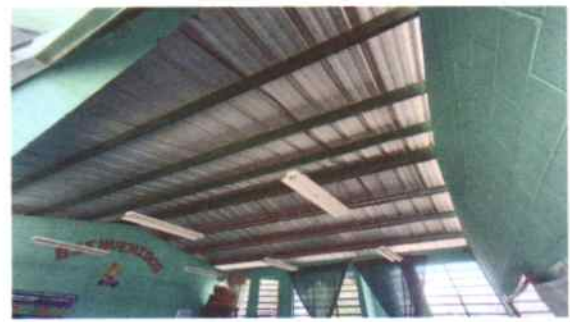
Foto 6: Sistema eléctrico en mal estado y existe circuito

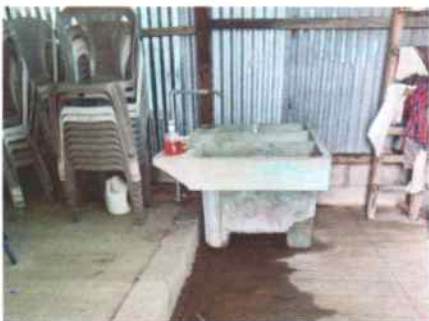
Foto7: Pila de cemento en mal estado
