SITUACIÓN DEFICIENCIAS DETERMINADAS

| NOMBRE DEL ESTABLECIMIENTO: | INEB DE TELESECUNDARIA | DIRECCIÓN DEL ESTABLECIMIENTO: | Aldea Cúcal Centro |
| CÓDIGO DEL ESTABLECIMIENTO: | 13-03-0054-45 | FECHA: | 7/08/2025 |

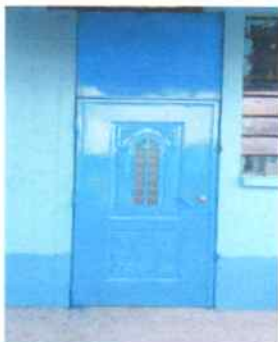
Foto 1: Puertas de metal instaladas

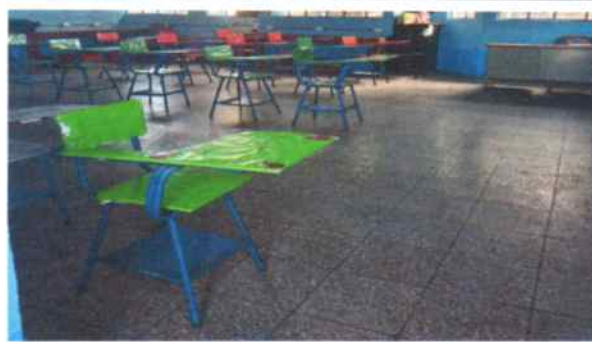
Foto 2: Piso de granito instalado

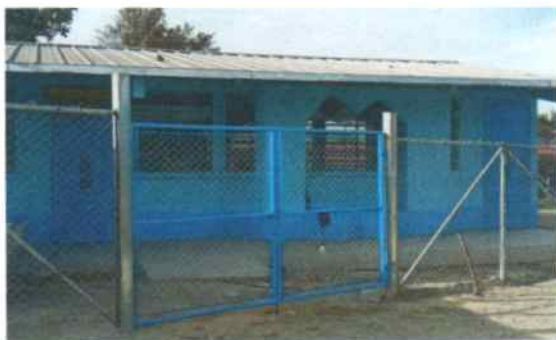
Foto 3: Canal de lámina galvanizada instalado

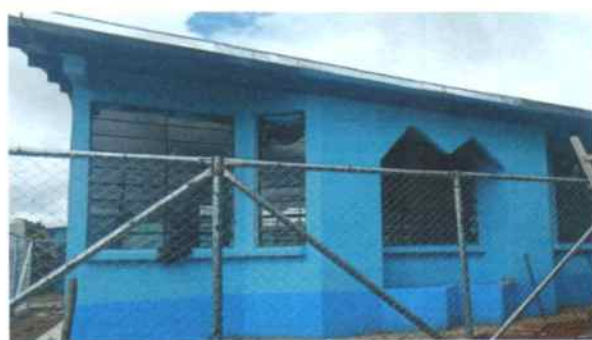
Foto 4: Pintura en todo el centro educativo aplicada

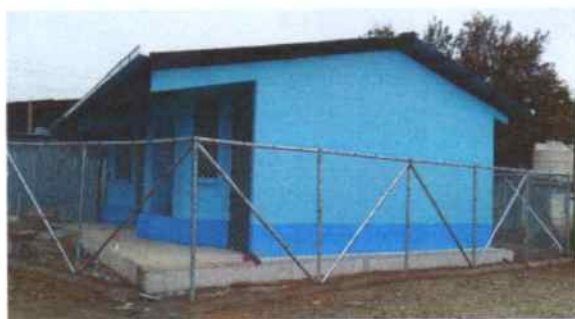
Foto 5: Muro perimetral de tubo HG y malla galvanizada instalado

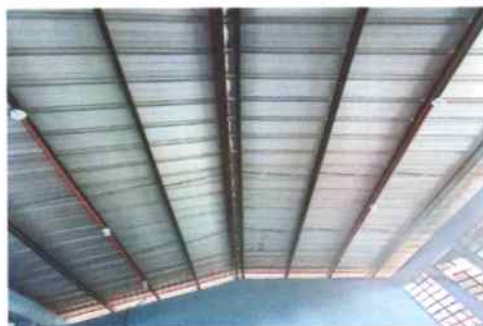
Foto 6: Sistema eléctrico instalado

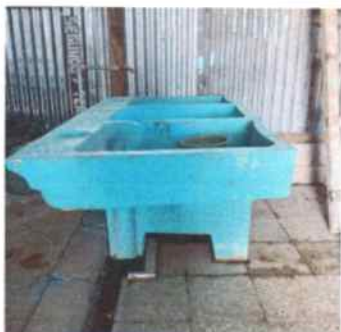
Foto 7: Pila de cemento instalada

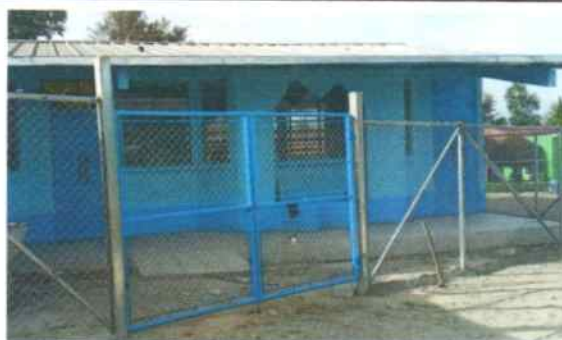
Foto 8: Portón de tubo HG y malla galvanizada instalado

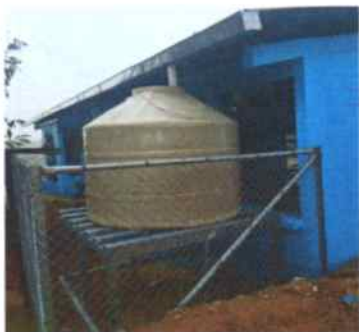
Foto 9: Depósito de agua instalado
