SITUACIÓN DEFICIENCIAS DETERMINADAS

| NOMBRE DEL ESTABLECIMIENTO: | Escuela Oficial Rural Mixta | DIRECCIÓN DEL ESTABLECIMIENTO: | Caserío La Cumbre, Aldea Cácum |

**REGISTRO FOTOGRÁFICO**

**PROGRAMA DE MANTENIMIENTO DE EDIFICIOS ESCOLARES PÚBLICOS**

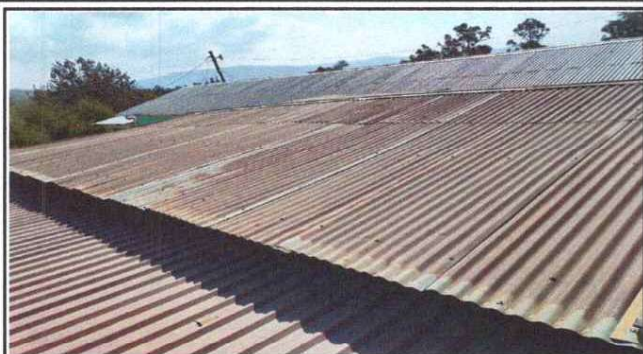
Foto 1: Cubierta de lámina deteriorada

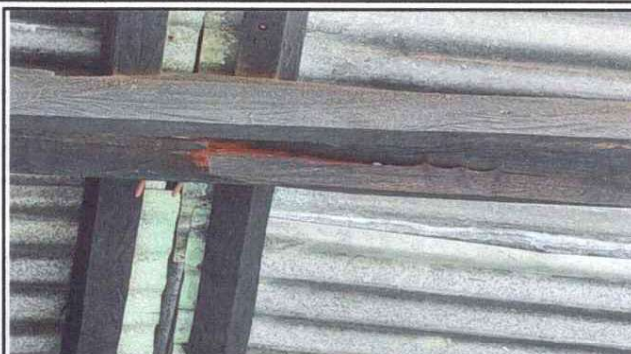
Foto 2: Estructura de soporte de madera deteriorada

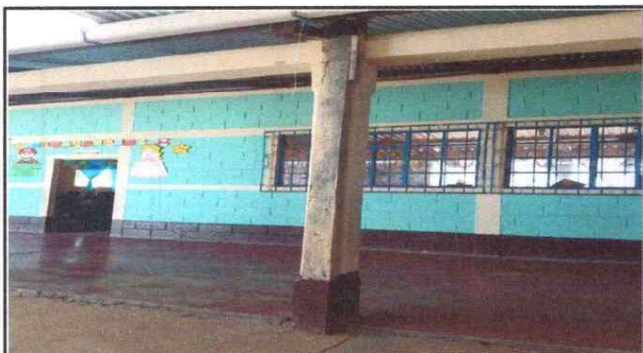
Foto 3: Bases de concreto necesitan mejoramiento

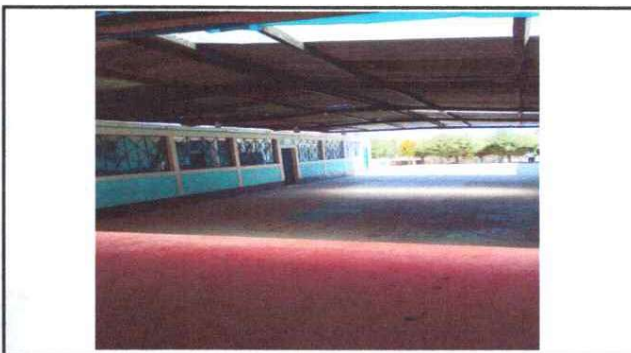
Foto 4: Bases de concreto necesitan mejoramiento

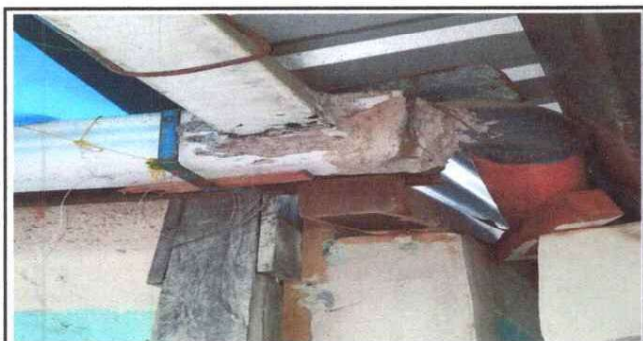
Foto 5: Canales deteriorados

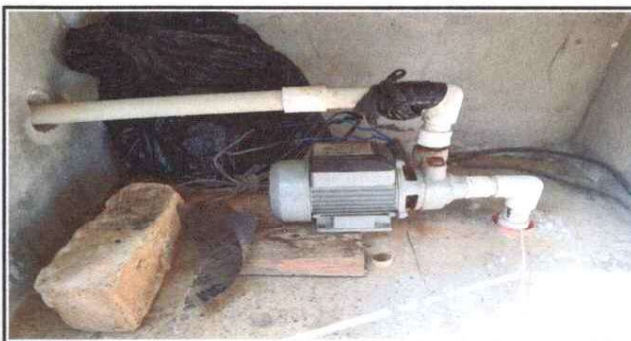
Foto 6: Bomba de agua deteriorada

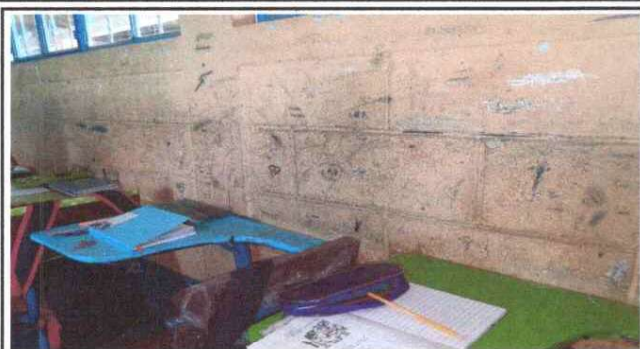
Foto1: Pintura de todo el centro educativo deteriorada
