SITUACIÓN DEFICIENCIAS DETERMINADAS

| NOMBRE DEL ESTABLECIMIENTO: | INEB DE TELESECUNDARIA | DIRECCIÓN DEL ESTABLECIMIENTO: | Aldea Cúcal Centro |
| CÓDIGO DEL ESTABLECIMIENTO: | 13-03-0054-45 | FECHA: | 20/03/2025 |

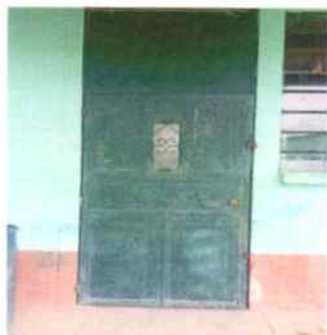
Foto1: Puertas de metal en mal estado

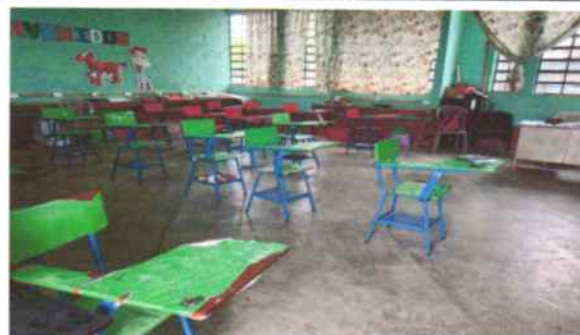
Foto 2: Piso de cemento liquido deteriorado

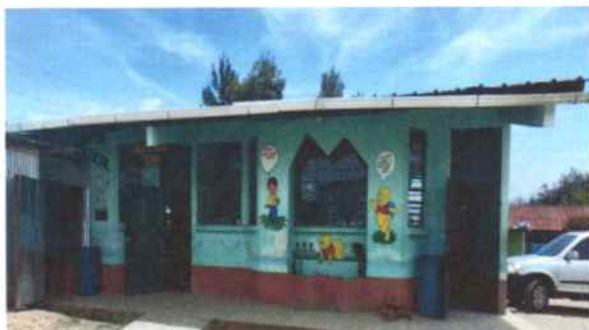
Foto 3: Canal de PVC en mal estado

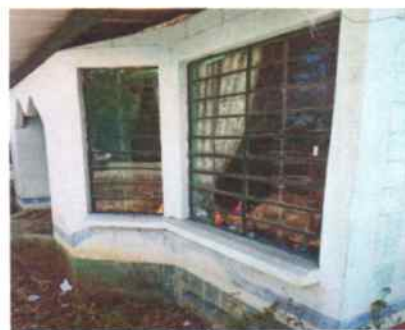
Foto 4: Pintura deteriorada en todo el centro educativo

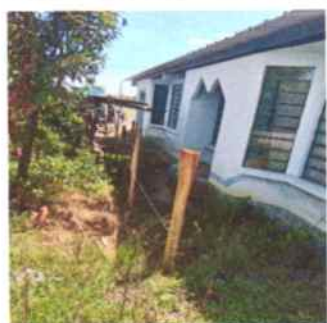
Foto 5: Muro perimetral en mal estado inseguro para aulas ventanales muy grandes

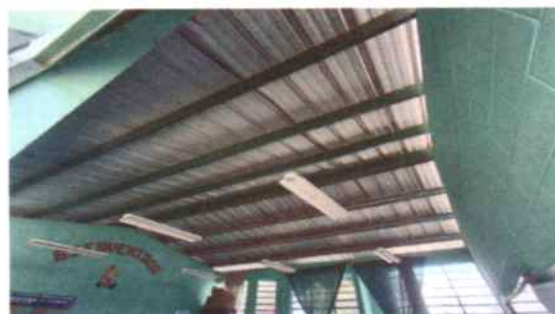
Foto 6: Sistema eléctrico en mal estado y existe circuito

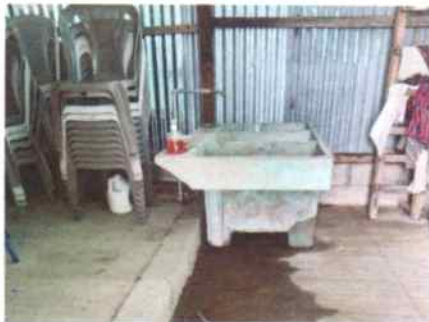
Foto7: Pila de cemento en mal estado
