SITUACIÓN DEFICIENCIAS DETERMINADAS

| NOMBRE DEL ESTABLECIMIENTO: | INEB DE TELESECUNDARIA | DIRECCIÓN DEL ESTABLECIMIENTO: | Aldea Cúcal Centro |
| CÓDIGO DEL ESTABLECIMIENTO: | 13-03-0054-45 | FECHA: | 23/06/2025 |

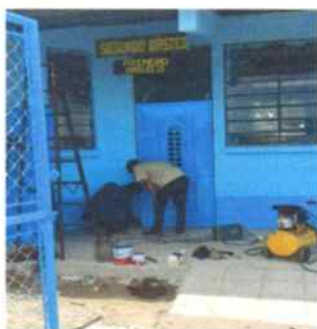
Foto1: Instalando puertas de metal

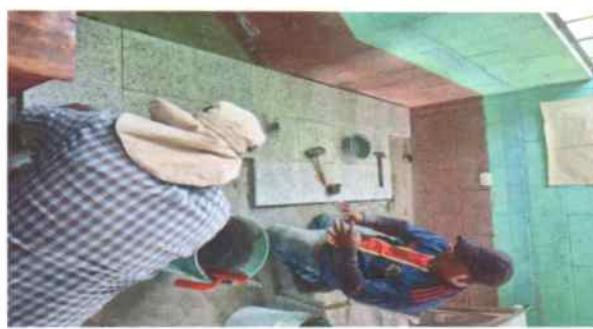
Foto 2: Instalando piso de granito

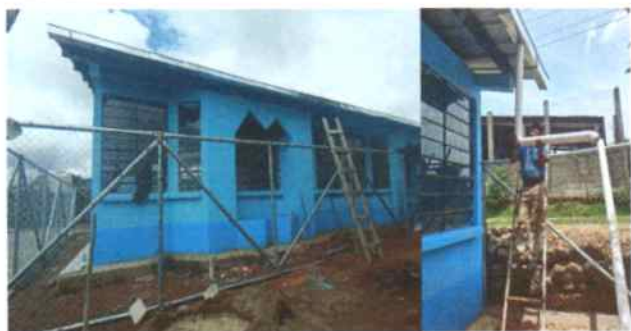
Foto 3: Instalando canal de lámina galvanizada y bajada de agua

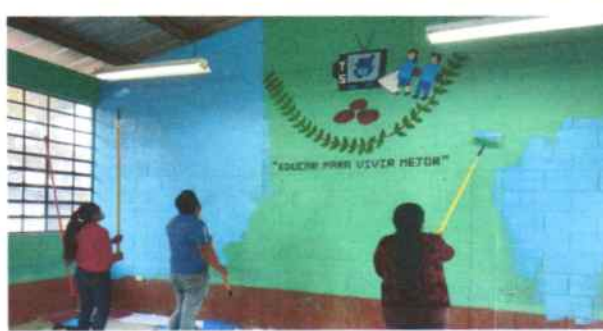
Foto 4: Aplicando pintura en todo el centro educativo

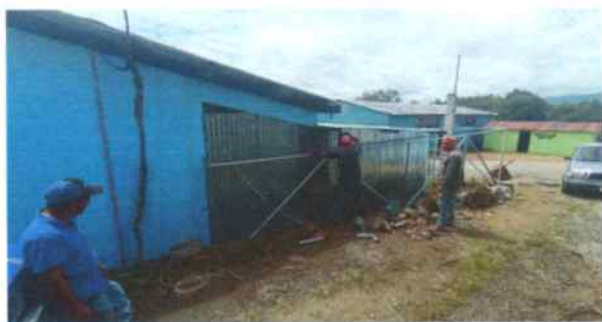
Foto 5: Instalando muro perimetral de tubo HG y malla galvanizada

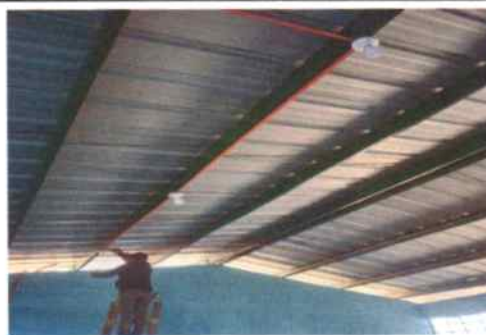
Foto 6: Instalación del sistema eléctrico

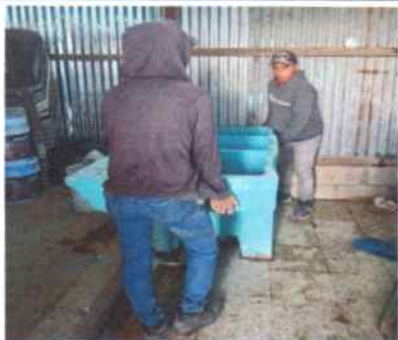
Foto 7: Instalando pila de cemento

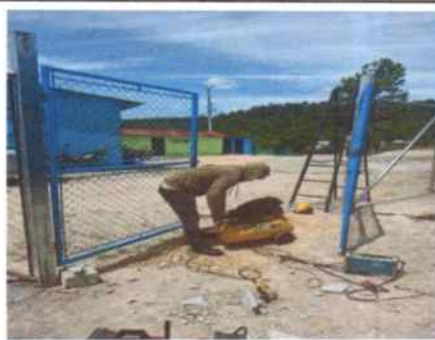
Foto 8: Instalando portón de tubo HG y malla galvanizada

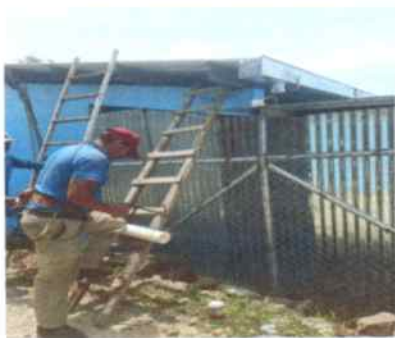
Foto 9: Instalando depósito de agua
