SITUACIÓN DEFICIENCIAS DETERMINADAS

| NOMBRE DEL ESTABLECIMIENTO: | INEB DE TELESECUNDARIA | DIRECCIÓN DEL ESTABLECIMIENTO: | Aldea Cúcal Centro |
| CÓDIGO DEL ESTABLECIMIENTO: | 13-03-0054-45 | FECHA: | 7/08/2025 |

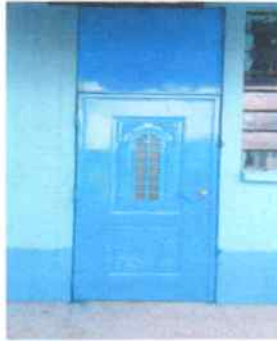
Foto1: Puertas de metal instaladas

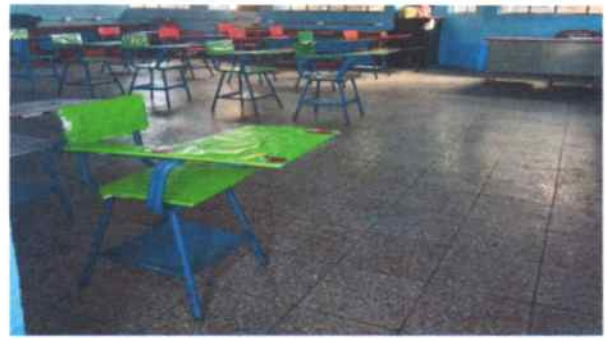
Foto 2: Piso de granito instalado

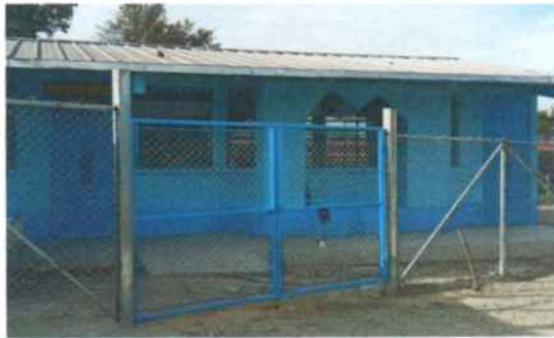
Foto 3: Canal de lámina galvanizada instalado

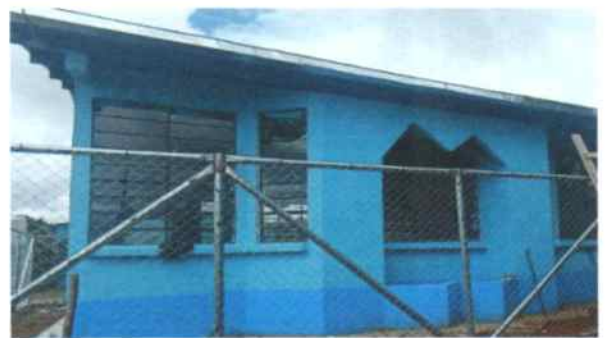
Foto 4: Pintura en todo el centro educativo aplicada

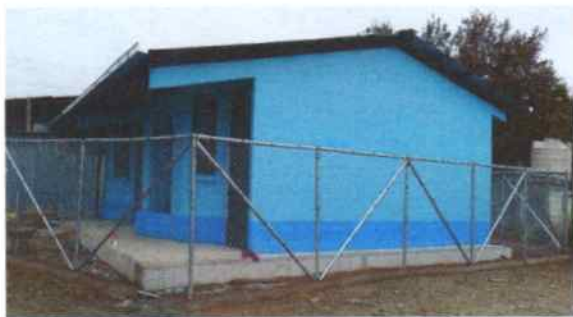
Foto 5: Muro perimetral de tubo HG y malla galvanizada instalado

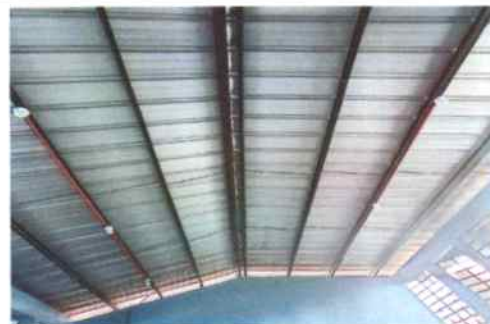
Foto 6: Sistema eléctrico instalado

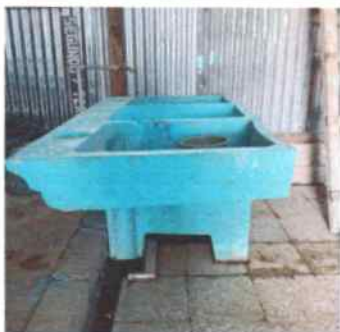
Foto 7: Pila de cemento instalada

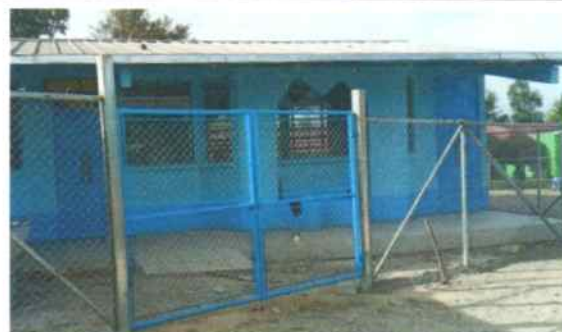
Foto 8: Portón de tubo HG y malla galvanizada instalado

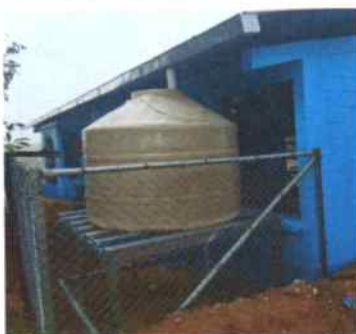
Foto 9: Depósito de agua instalado
