REGISTRO FOTOGRÁFICO  
PROGRAMA DE MANTENIMIENTO DE EDIFICIOS ESCOLARES PÚBLICOS

PRA-FOR-123  
Versión 1

SITUACIÓN DEFICIENCIAS DETERMINADAS

| NOMBRE DEL ESTABLECIMIENTO: | EORM | DIRECCIÓN DEL ESTABLECIMIENTO: | Caserío El Incienso, aldea Las Pilas |

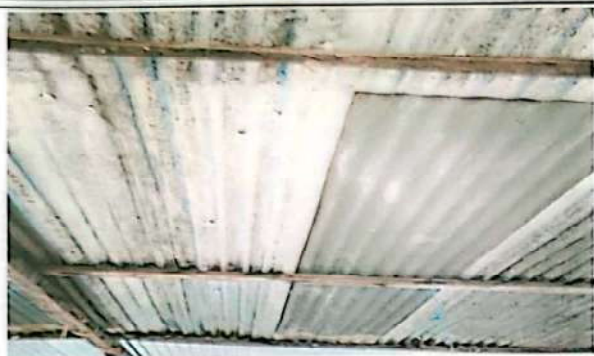
Foto1: Lámina en mal estado

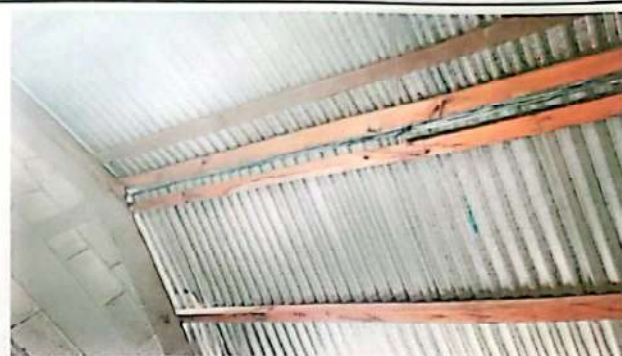
Foto 2: Soporte de madera en mal estado

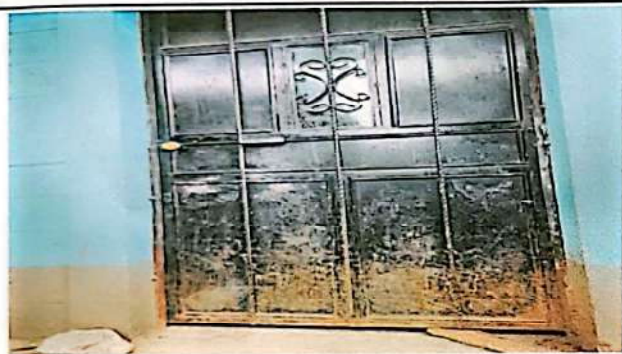
Foto 3: Estructura en mal estado

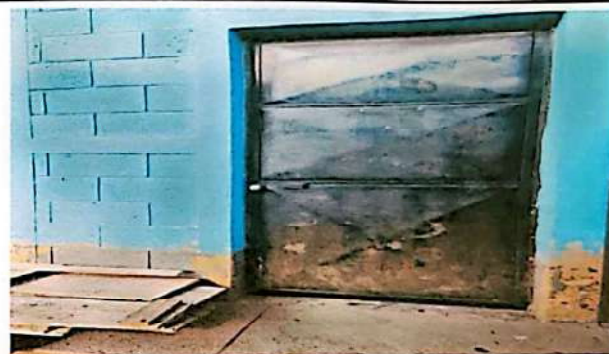
Foto 4: Puerta de metal en mal estado

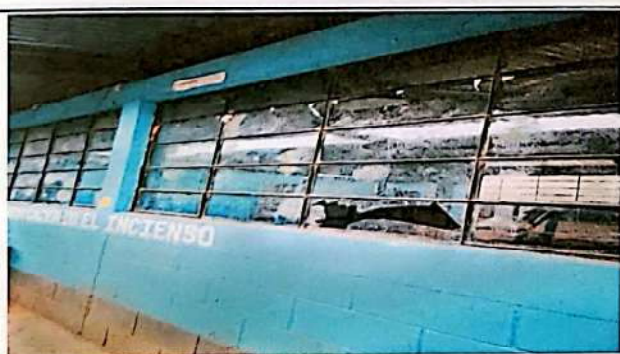
Foto 5: Ventana de metal en mal estado

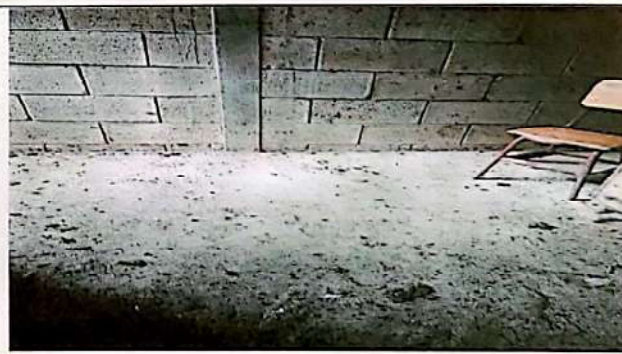
Foto 6: Sustitución de torta de concreto, por piso de granito

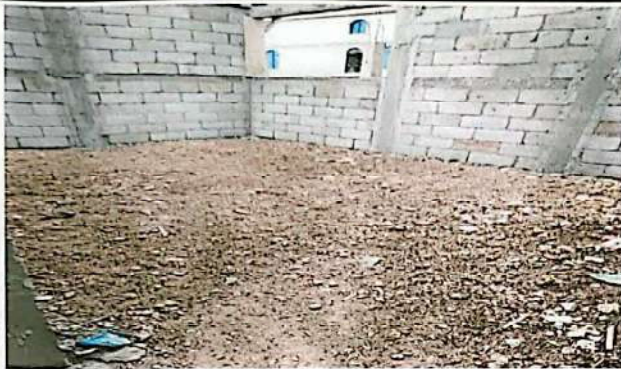
Foto 7: Piso en mal estado

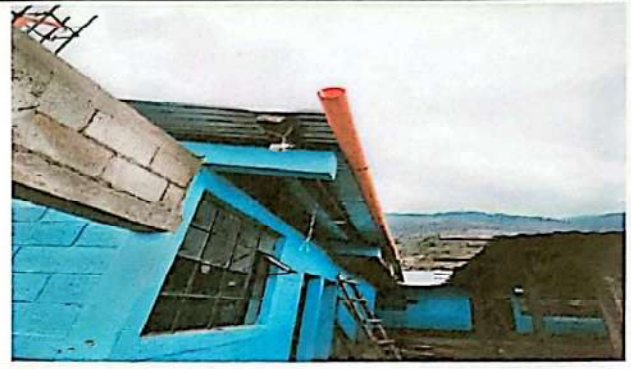
Foto 8: Canal de metal en mal estado

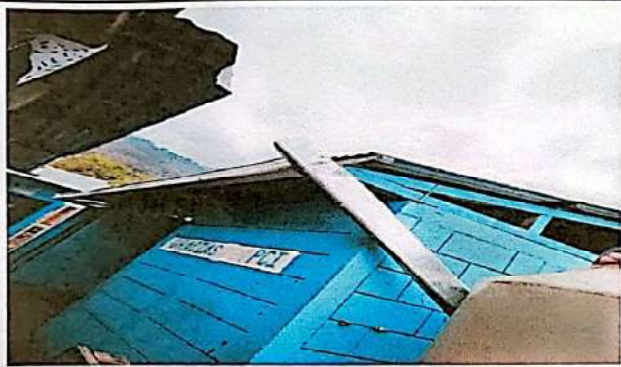
Foto 9: bajada de agua pluvial tubo PVC en mal estado

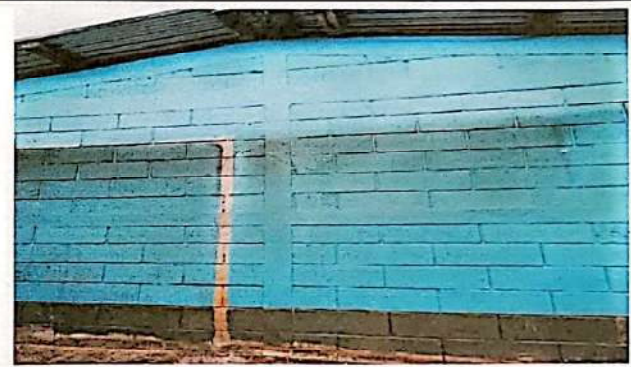
Foto 10: Pintura en muros exteriores e interiores en mal estado

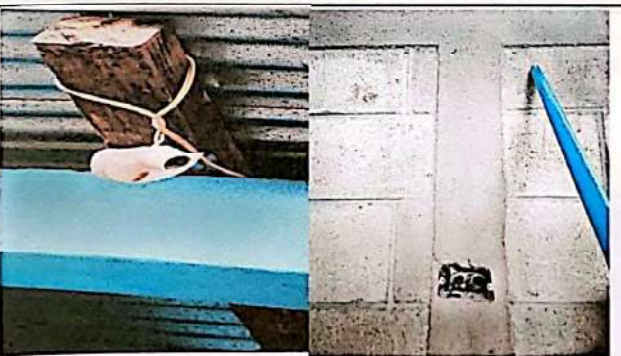
Foto 11: Plafoneras e interruptores en mal estado

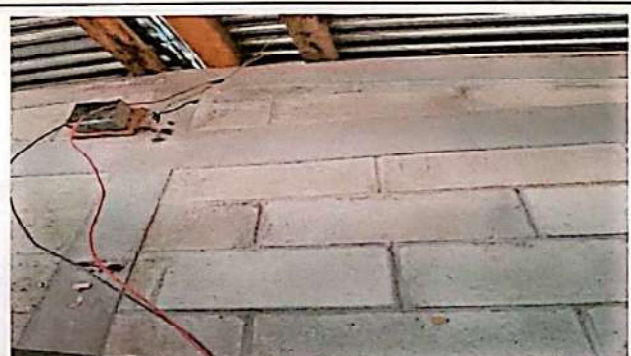
Foto 12: Cableado eléctrico en mal estado

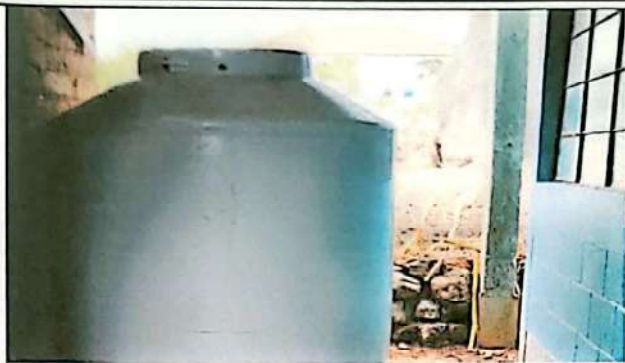
Foto 13: Depósito de agua en mal estado

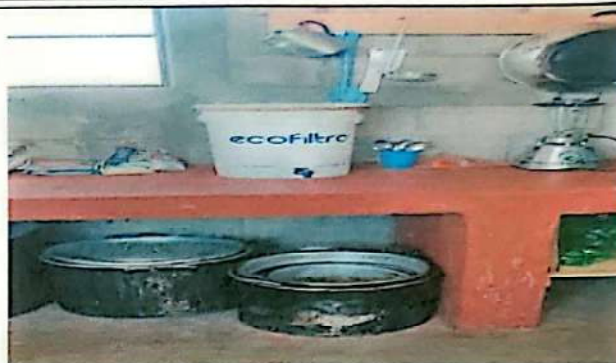
Foto 14: Muebles de cocina en mal estado

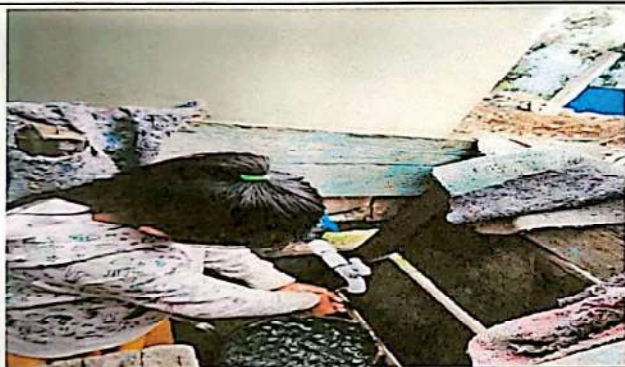
Foto 15: Lavamanos en mal estado

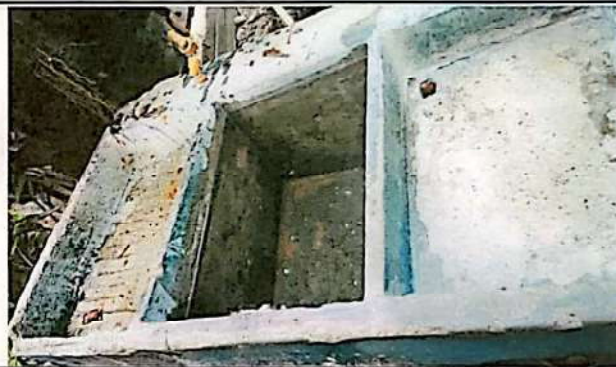
Foto 10: Pila en mal estado
