SITUACIÓN DEFICIENCIAS DETERMINADAS

| DEPARTAMENTO: | HUEHUETENANGO | MUNICIPIO: | CUILCO |
| NOMBRE DEL ESTABLECIMIENTO: | ESCUELA OFICIAL RURAL MIXTA | DIRECCIÓN DEL ESTABLECIMIENTO: | ALDEA CUA. |
| CÓDIGO DEL ESTABLECIMIENTO: | 13-04-0241-43 | FECHA: | 20/03/2,025. |

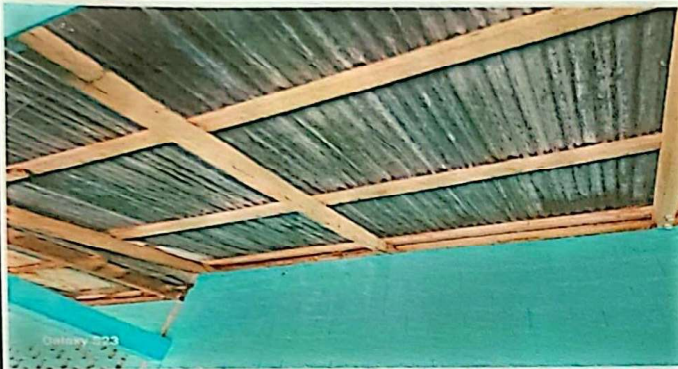
Foto 1: Estructura de soporte de madera en mal estado.

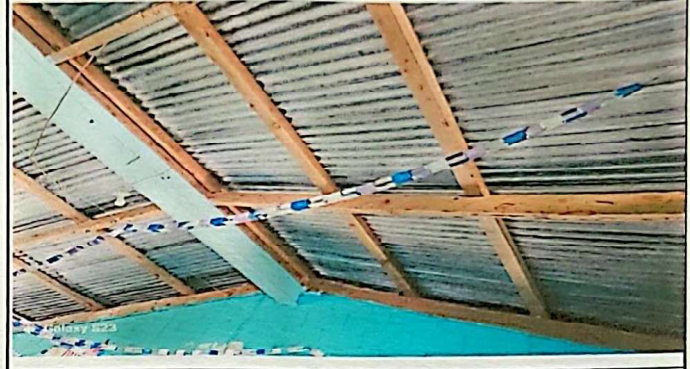
Foto 2: Toda la estructura de soporte de madera se encuentra en mal estado.

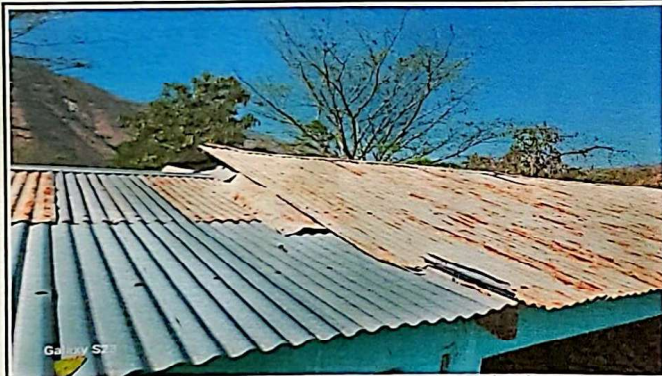
Foto 3: Lamina deteriorada lo cual ocasiona goteo sobre la madera en la temporada de lluvia.

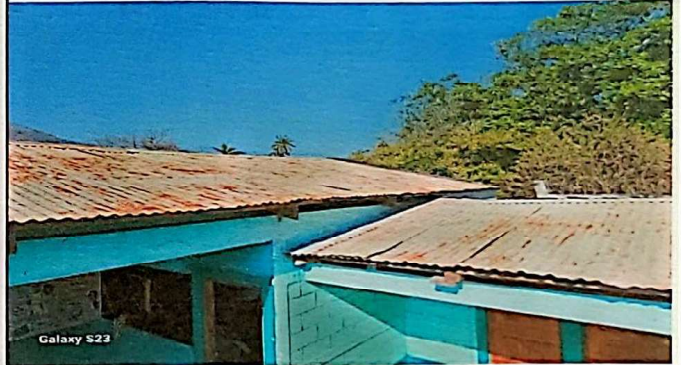
Foto 4: Lamina deteriorada lo cual ocasiona inseguridad en todas las aulas y deterioro de los materiales y recursos que se resguardan en las mismas.

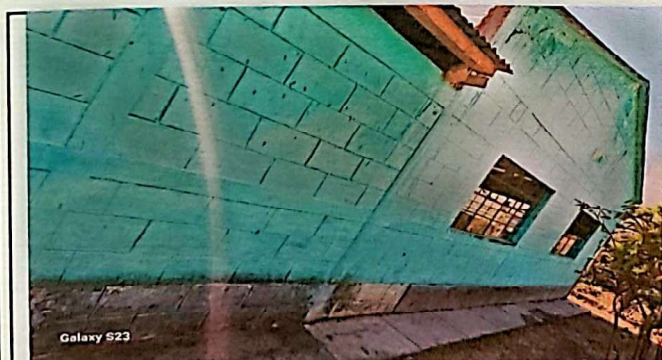
Foto 5: La pintura de las paredes se encuentran en malas condiciones.

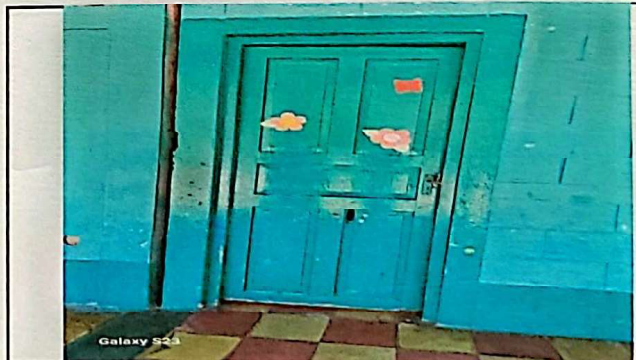
Foto 6: Las puertas son muy antiguas y estan deterioradas.
