| NOMBRE DEL ESTABLECIMIENTO: | INEB JM | DIRECCIÓN DEL ESTABLECIMIENTO: | 4TA CALLE 1-12 ZONA 1 |
| CÓDIGO DEL ESTABLECIMIENTO: | 13-04-0272-45 | FECHA: | 06/06/2025 |

# REGISTRO FOTOGRÁFICO PROGRAMA DE MANTENIMIENTO DE EDIFICIOS ESCOLARES PÚBLICOS

PRA-FOR-123  
Versión 1

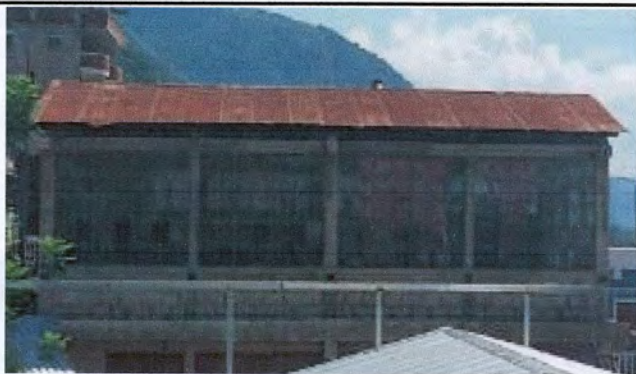
Foto 1: Techo de aula con lámina deteriorada.

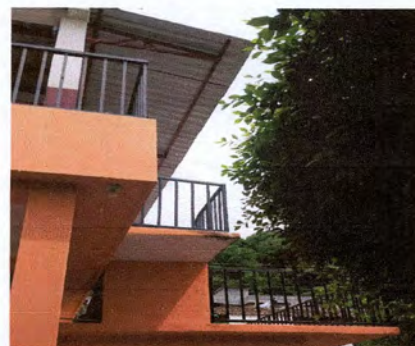
Foto 2: La cubierta de lámina no cubre el espacio completo, lo que provoca deterioro del barandal.

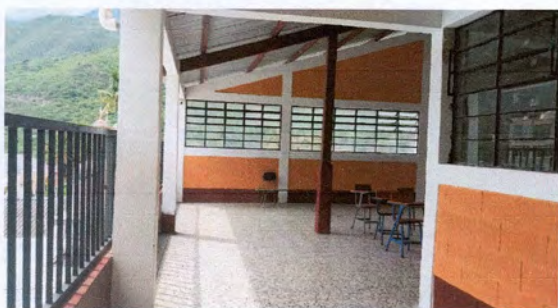
Foto 3: Aula sin puerta.

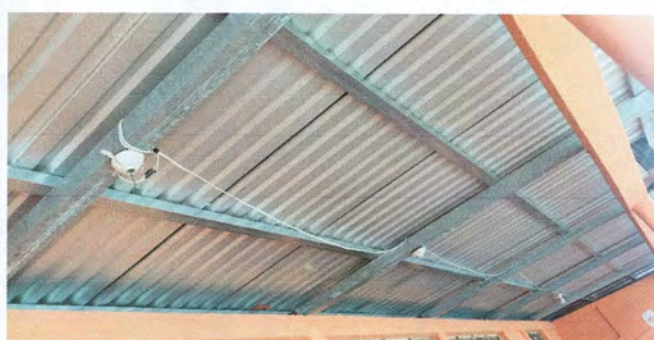
Foto 4: Tendido eléctrico en mal estado.

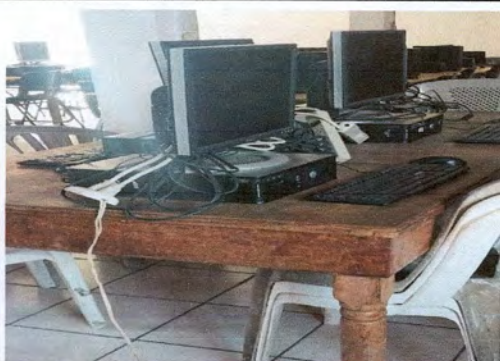
Foto 5: Instalación eléctrica inadecuada, en el laboratorio de computación; lo que provoca riesgos para los estudiantes.

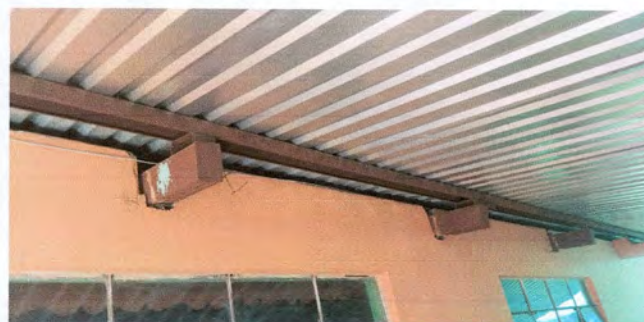
Foto 6: El techo está muy bajo; lo que provoca oscuridad y calor en una de las aulas.

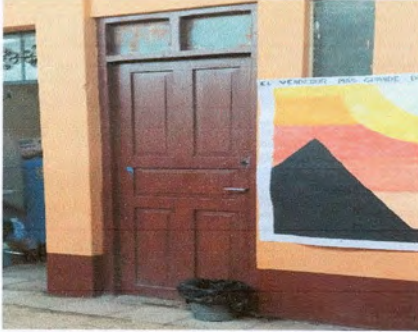
Foto 7: La puerta del servicio sanitario es antigua, de madera y está deteriorada.

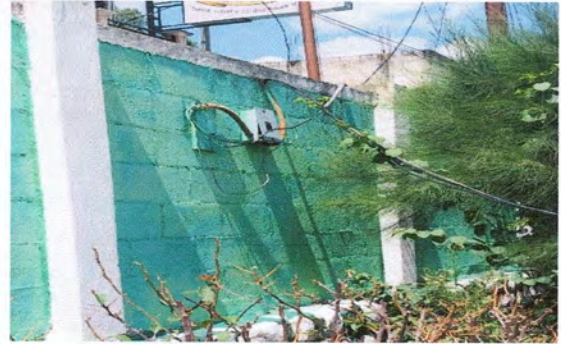
Foto 8: Tablero y flipones principales, en mal estado.

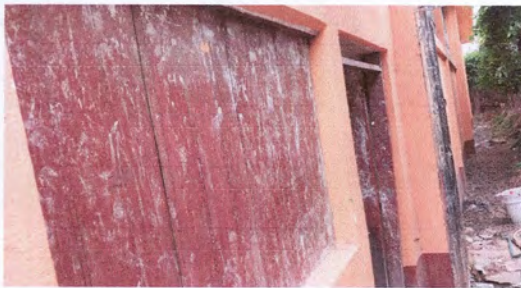
Foto 9: Las puertas y ventanas, en el área de tienda escolar; son antiguas, de madera y están deterioradas.

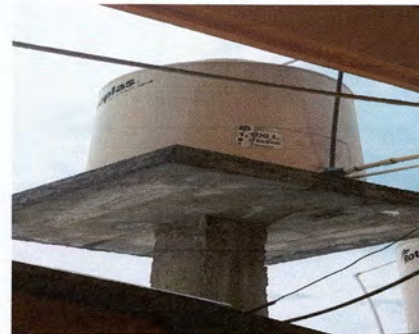
Foto 10: El depósito de agua es insuficiente para abastecer a todos los estudiantes.
