SITUACIÓN DEFICIENCIAS DETERMINADAS: PREVIO ☒ DURANTE ☐ POSTERIOR ☐

| NOMBRE DEL ESTABLECIMIENTO: | COPB a Anexo a Escuela Oficial Rural Mixta | DIRECCIÓN DEL ESTABLECIMIENTO: | Caserío La Lima, aldea Chejoj |
| CÓDIGO DEL ESTABLECIMIENTO: | 13-06-0044-41 | FECHA: | 10/10/2025 |

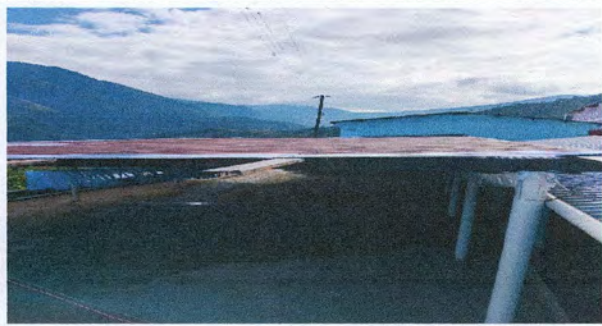
Foto 1: Sustrucción de lámina troquela aluzinc calibre 26

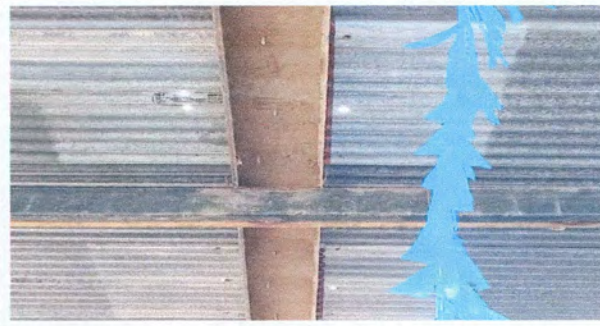
Foto 2: Sustrucción de estructura de soporte de metal, por metal.

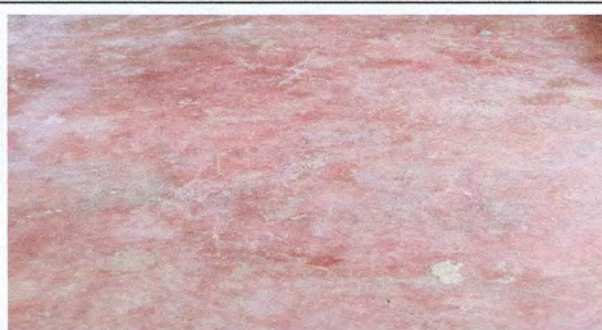
Foto 3: Sustrucción de piso granito en cocina.

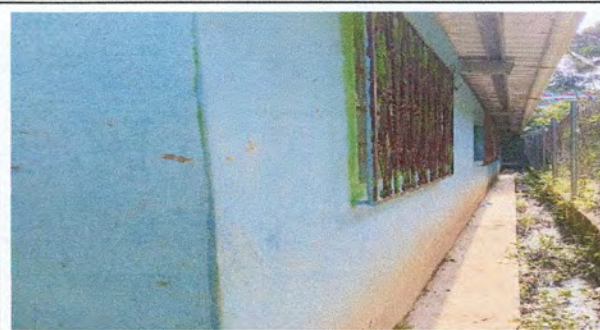
Foto 4: Sustrucción de pintura en pared del centro educativo.

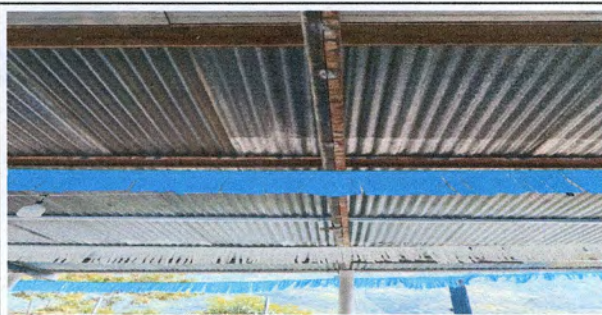
Foto 5: Reparación de sistema eléctrico.

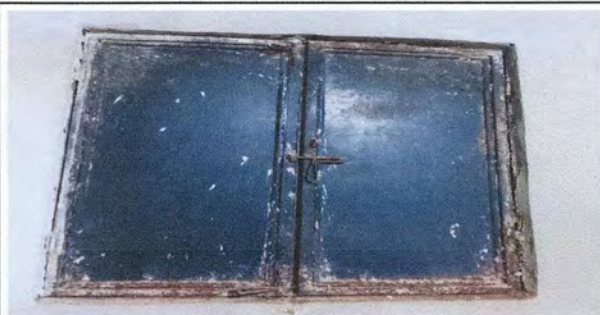
Foto 6: Sustrucción de estructura de metal de ventana (1 mtero de alto\* 1 metro de ancho doble hoja)
