SITUACIÓN DEFICIENCIAS DETERMINADAS

| NOMBRE DEL ESTABLECIMIENTO: | Escuela Oficial Rural Mixta | DIRECCIÓN DEL ESTABLECIMIENTO: | Caserío El Turbante, aldea Michicoy |
| CÓDIGO DEL ESTABLECIMIENTO: | 13-06-5043-43 | FECHA: | 20/03/2025 |

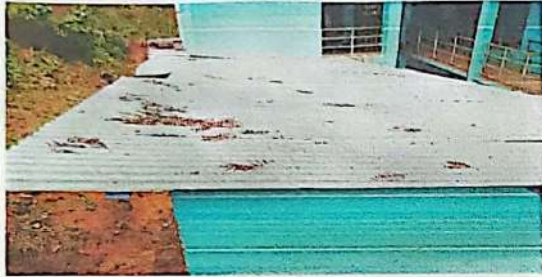
Foto 1: Cambio de techo de cocina

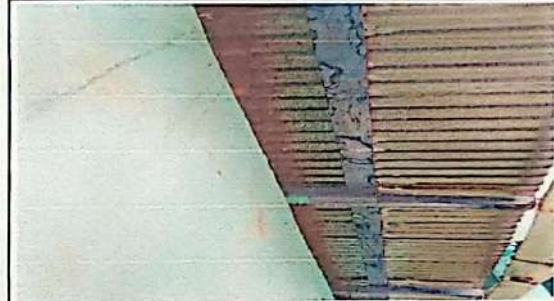
Foto 2: Sustitucion de estructura de soporte de madera por metal

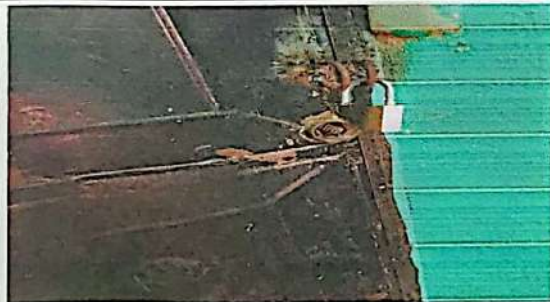
Foto 3: Sustitucion de chapas

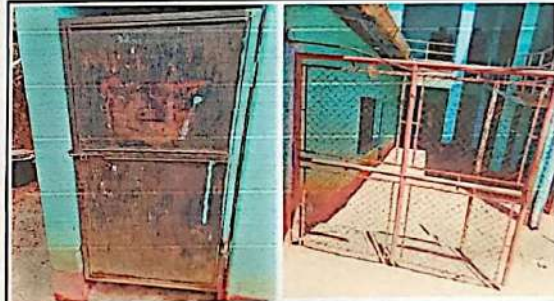
Foto 4: Sustitucion de puertas de servicios sanitarios y portón de metal

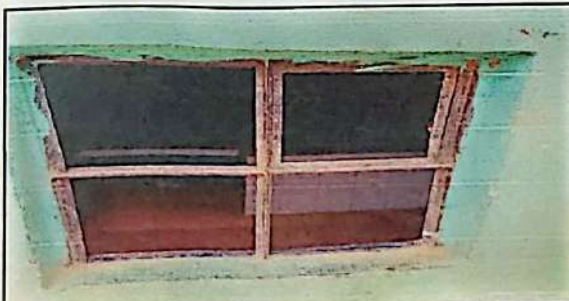
Foto 5: Sustitucion de ventana de metal mas vidrio

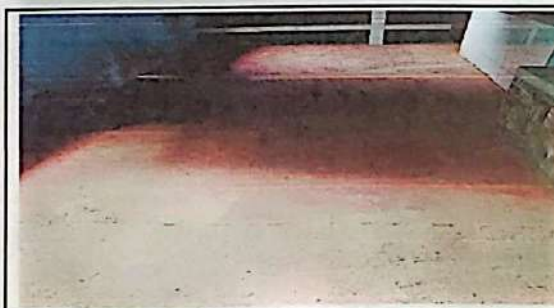
Foto 6: Reparacion de piso de granito

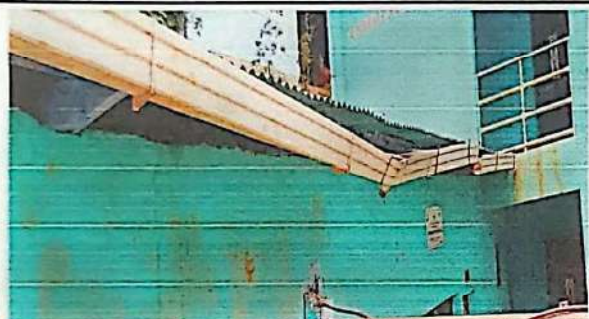
Foto 7: Sustrucción de canal

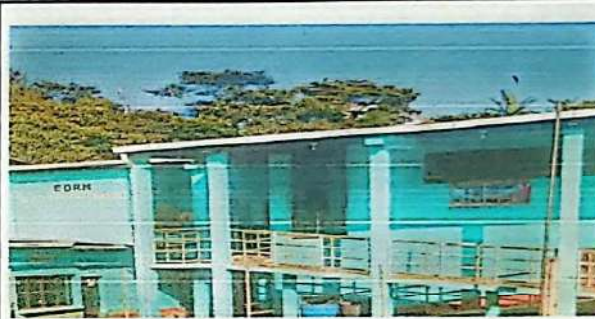
Foto 8: Pintura en muros exteriores e interiores

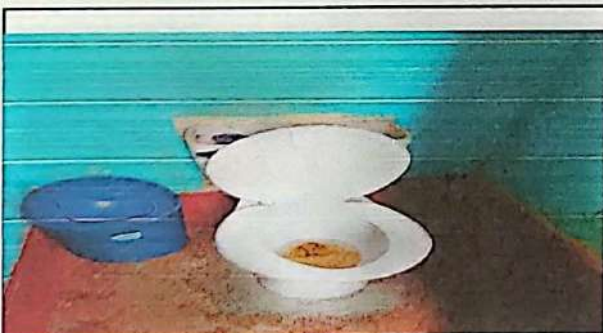
Foto 9: Sustrucción de inodoro

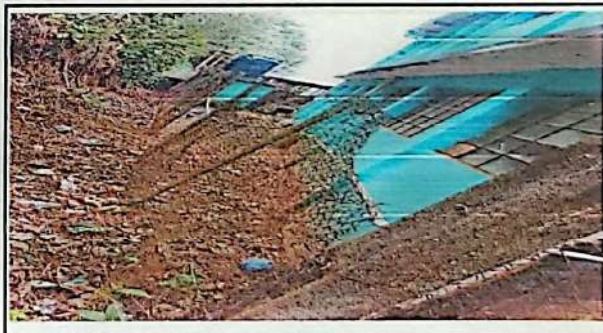
Foto 10: Reparación de tubo hg y malla galvanizada

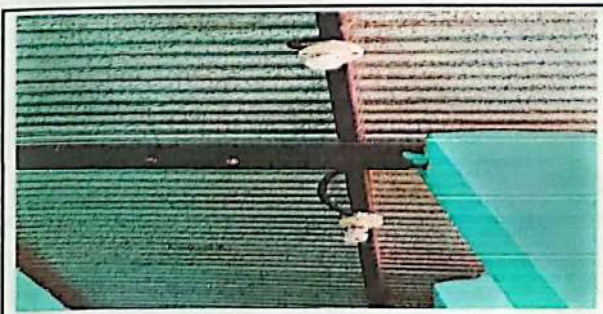
Foto 11: Sustrucción de lamparas tipo led

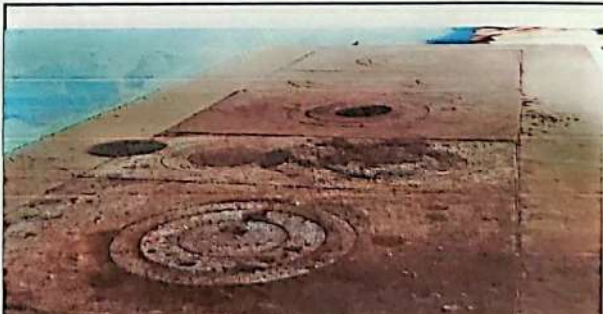
Foto 12: Sustrucción de plancha de metal y chimenea
