SITUACIÓN DEFICIENCIAS DETERMINADAS

| DEPARTAMENTO: | Huehuetenango | MUNICIPIO: | Jacaltenango |
| NOMBRE DEL ESTABLECIMIENTO: | Instituto Nacional de Educación Básica de Telesecundaria | DIRECCIÓN DEL ESTABLECIMIENTO: | Barrio Ssat Majté |
| CÓDIGO DEL ESTABLECIMIENTO: | 13--07-0002-45 | FECHA: | 29/08/2025 |

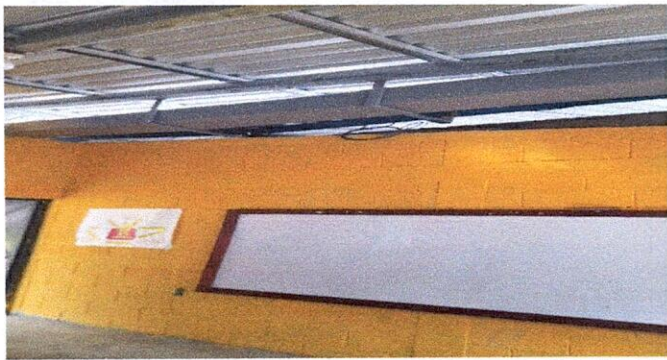
Foto1: Interior de aula ya con techo de lámina troquelada.

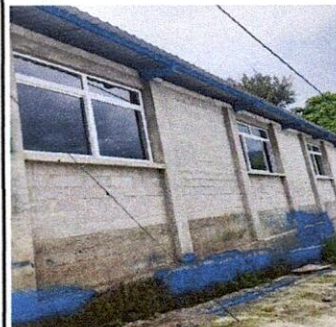
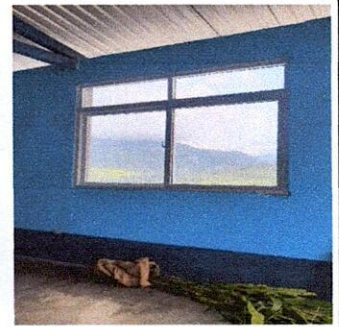
Foto 2: Vista del salon ya con ventanas de PVC instaladas.

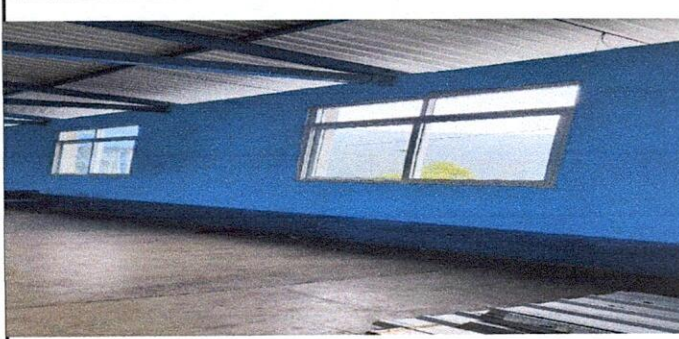
Foto 3: Interior del salon ya con ventanas instaladas.

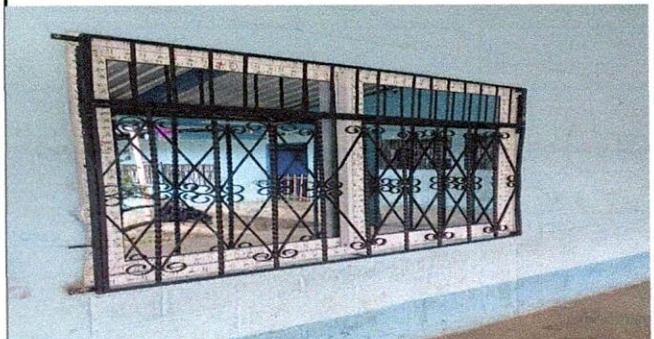
Foto 4: Ventanas en PVC. Y sus balcones

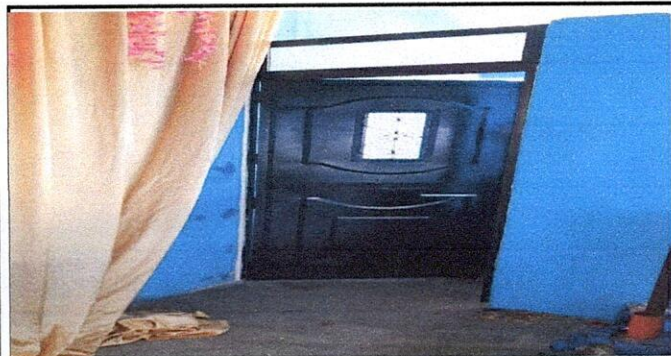
Foto 5: vista de puertas ya instaladas.

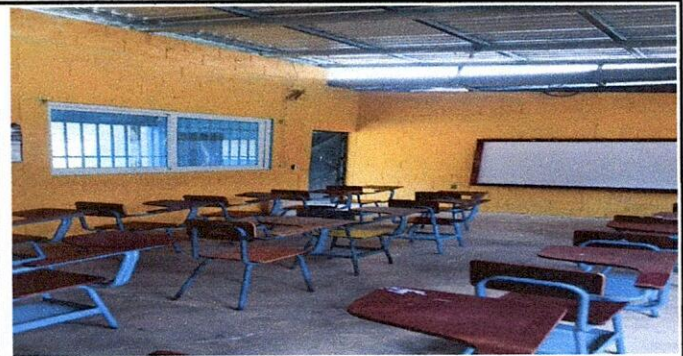
Foto : 6 Vista de aula ya culminada.

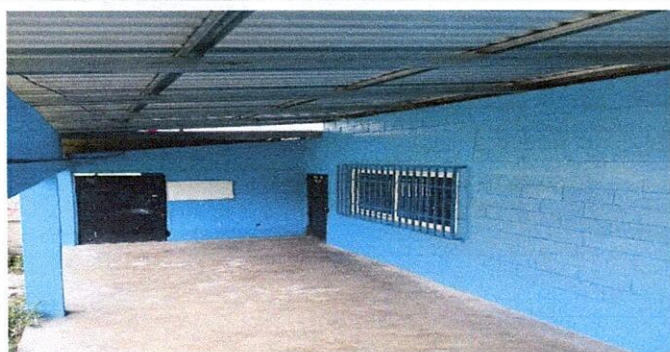
Foto1: Aulas en la parte exterior con instalacion ya culminadas

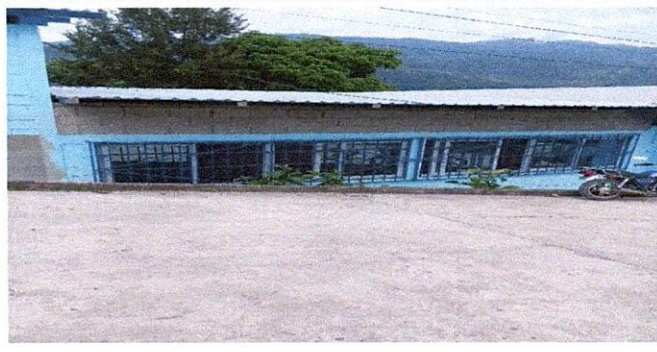
Foto 2: Parte de atrás del aula ya con techo.

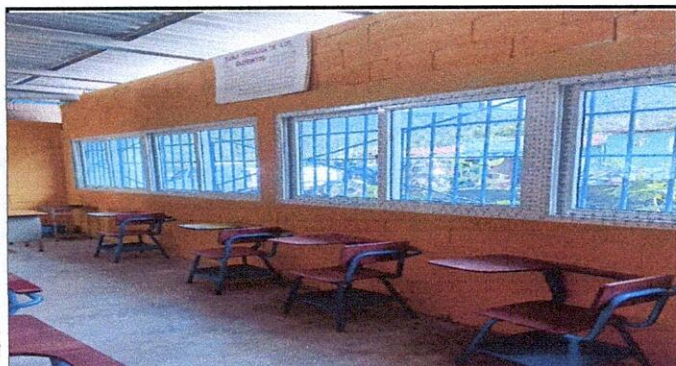
Foto 3: Aula con ventanas de PVC con corredizas ya instaladas

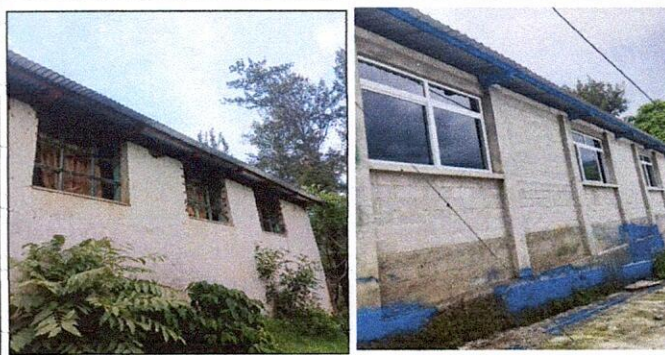
Foto 4: Sustitución de ventanas viejas, por nuevas en el salón

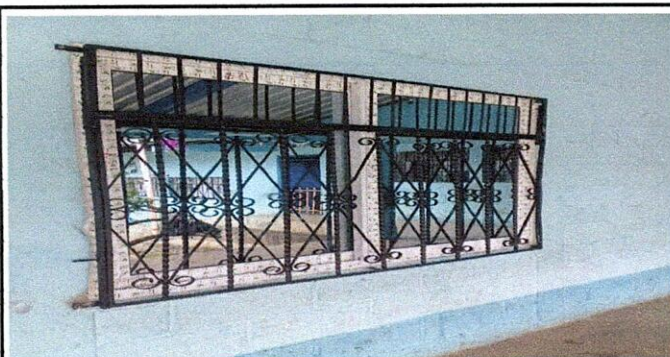
Foto 5: Balcones y ventanas ya instaladas

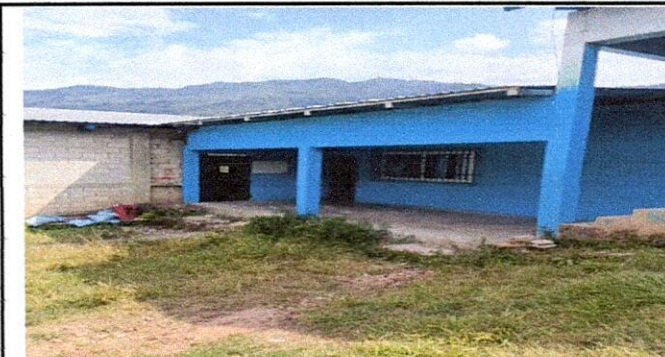
Foto 6: Parte exterior del aula ya culminada con ventanas y pintura
