REGISTRO FOTOGRÁFICO  
PROGRAMA DE MANTENIMIENTO DE EDIFICIOS ESCOLARES PÚBLICOS

SITUACIÓN DEFICIENCIAS DETERMINADAS

| NOMBRE DEL ESTABLECIMIENTO: | INEB | DIRECCIÓN DEL ESTABLECIMIENTO: | CANTÓN PARROQUIA |
| CÓDIGO DEL ESTABLECIMIENTO: | 13-07-0017-45 | FECHA: | 28/10/2025 |

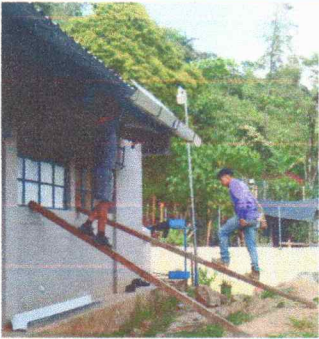
Foto1: La imagen evidencia el proceso de remozamiento con la sustitución del canal de metal antiguo

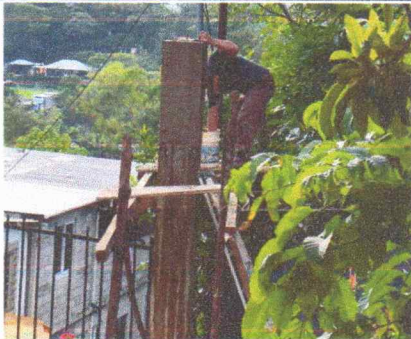
Foto 2: La fotografía muestra el proceso de sustitución del repello en las columnas principales

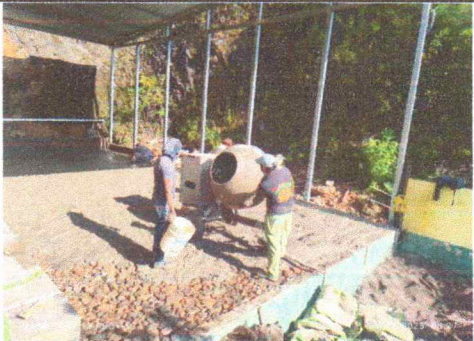
Foto 3: En la imagen se observa la sustitución de la torta de cemento deteriorada por una nueva torta de cemento en el área intervenida.

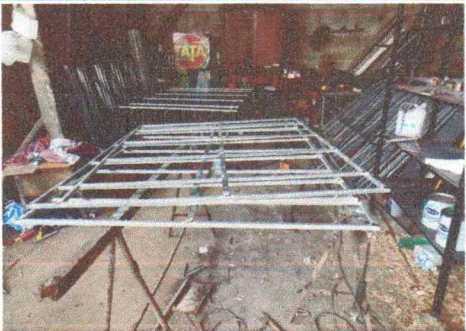
Foto 5: Durante el mejoramiento de los balcones metálicos se realizaron labores de reparación, soldadura y aplicación de recubrimiento anticorrosivo.

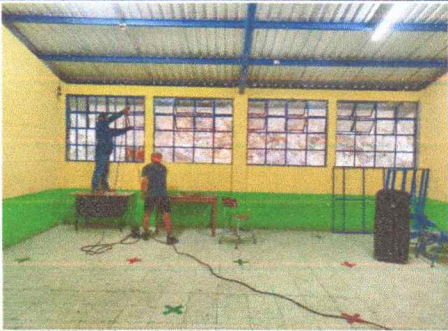
Foto 6: Durante el mejoramiento de los balcones metálicos se realizaron labores de reparación, soldadura y aplicación de recubrimiento anticorrosivo.
