REGISTRO FOTOGRÁFICO  
PROGRAMA DE MANTENIMIENTO DE EDIFICIOS ESCOLARES PÚBLICOS

PRA-FOR-123  
Versión 1

| NOMBRE DEL ESTABLECIMIENTO: | INEB | DIRECCIÓN DEL ESTABLECIMIENTO: | CANTÓN PARROQUIA |
| CÓDIGO DEL ESTABLECIMIENTO: | 13-07-0017-45 | FECHA: | 20/11/2025 |

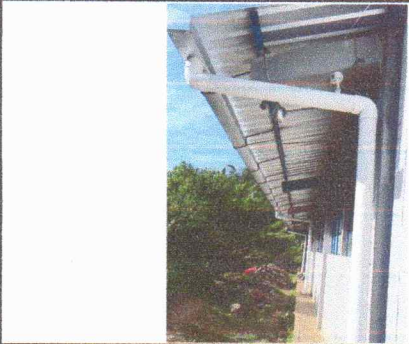
Foto1: El nuevo canal se encuentra firmemente instalado, limpio y sin daños, permitiendo una adecuada evacuación de agua y protegiendo la estructura del establecimiento de filtraciones y deterioro.

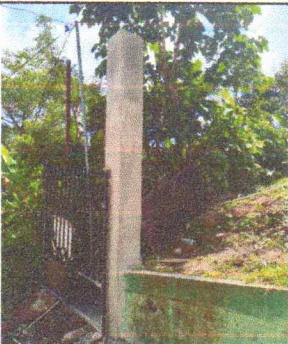
Foto 2: La fotografía muestra el resultado final de la sustitución del repello en las columnas principales. Se aprecia una superficie renovada, correctamente nivelada y lista para recibir pintura, mejorando la apariencia y protección de la estructura.

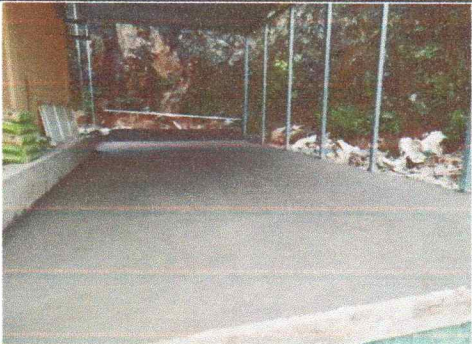
Foto 3: La fotografía muestra el área intervenida tras la sustitución de la torta de cemento. Se aprecia una superficie renovada, uniforme y bien compactada, que mejora la seguridad, estabilidad y funcionalidad del espacio.

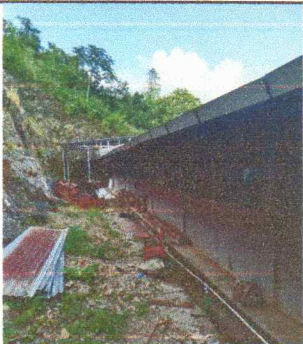
Foto 4: En esta imagen se evidencia la correcta instalación del nuevo canal de metal, con un acabado uniforme y asegurado a la estructura. La sustitución garantiza mayor durabilidad, resistencia y un mejor funcionamiento del sistema de drenaje pluvial.

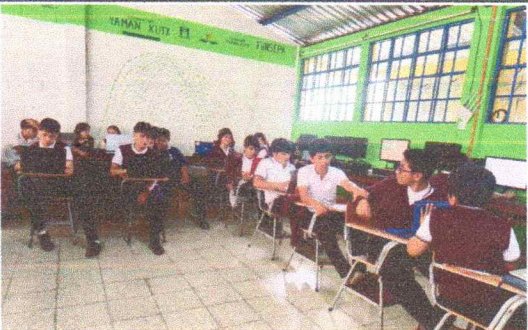
Foto 5: El área intervenida quedó en condiciones óptimas, maximizando la funcionalidad del sistema de resguardo del mobiliario escolar.

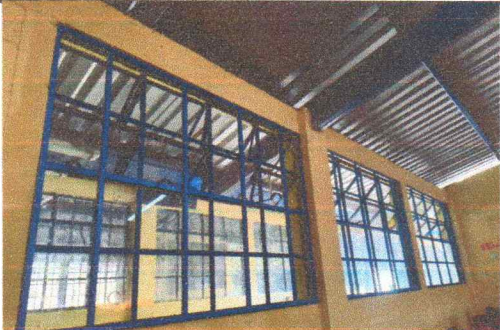
Foto 6: La imagen muestra los balcones de metal ya mejorados e instalados en las ventanas, ofreciendo mayor protección y una apariencia renovada.
