ITUACIÓN DEFICIENCIAS DETERMINADA: PREVIO ☒ DURANTE ☐ POSTERIOR ☐

| NOMBRE DEL ESTABLECIMIENTO: | Escuela Oficial Rural Mixta | DIRECCIÓN DEL ESTABLECIMIENTO: | Caserío Hunta, aldea Peb'ilpam |
| CÓDIGO DEL ESTABLECIMIENTO: | 13-07-0021-43 | FECHA: | 6/06/2025 |

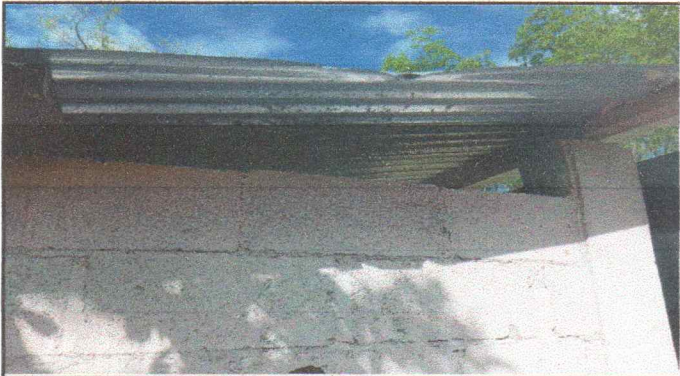
Foto1: Techo de lámina en mal estado

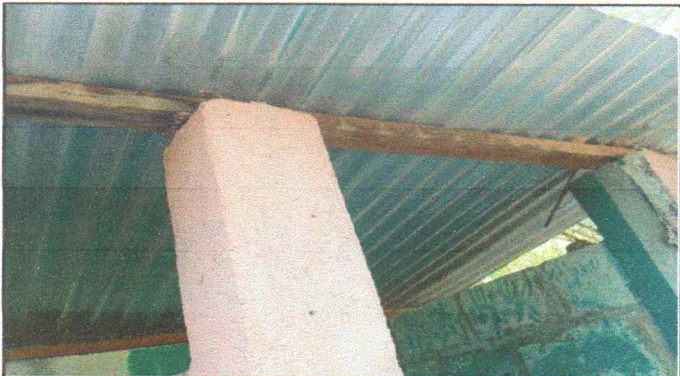
Foto 2: Soporte de madera en malas condiciones

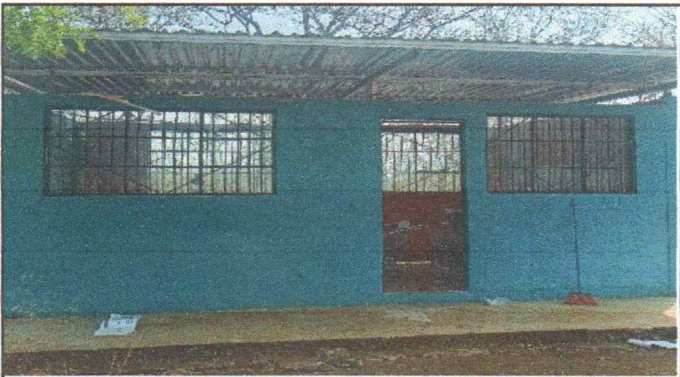
Foto 3: Muros interiores y exteriores sucios y con colores diferentes

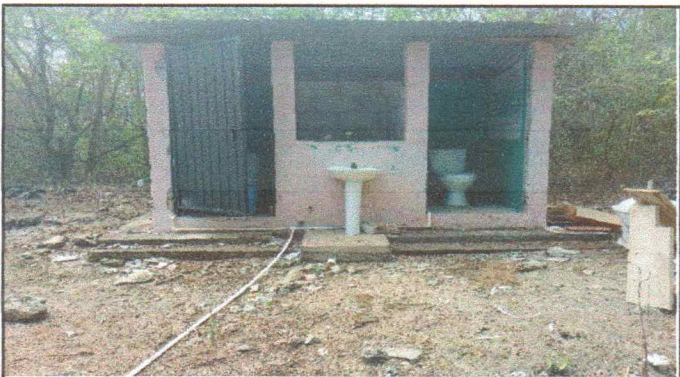
Foto 4: Servicios sanitarios sin puerta

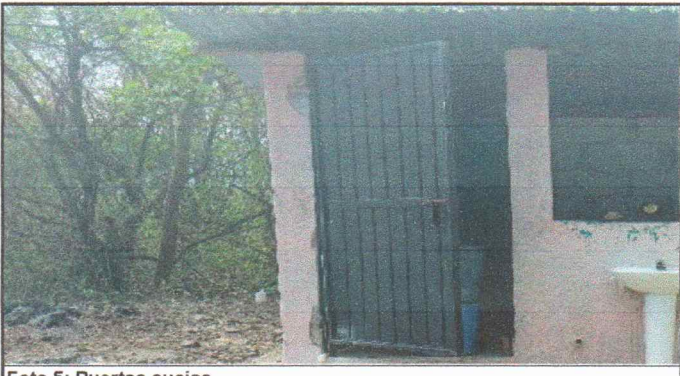
Foto 5: Puertas sucias

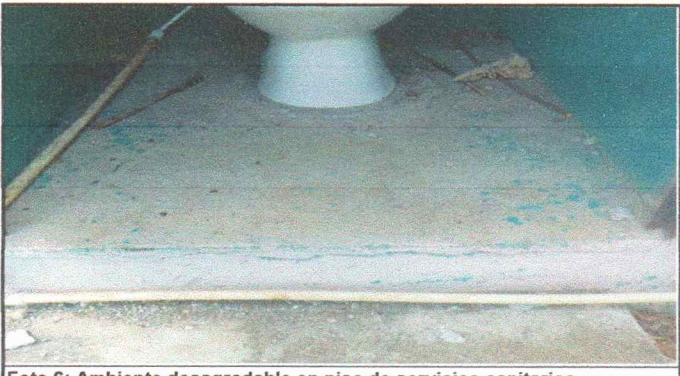
Foto 6: Ambiente desagradable en piso de servicios sanitarios

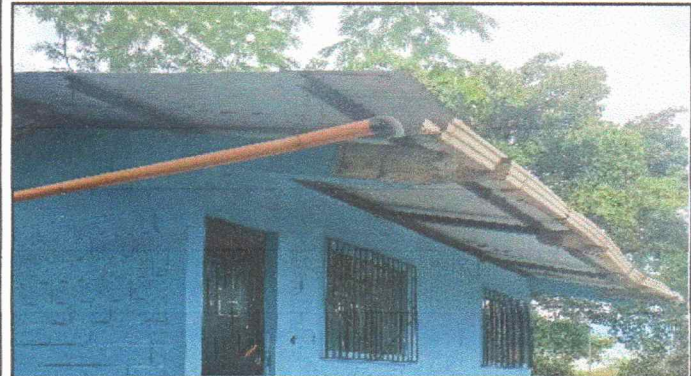
Foto 7: Canal de metal en mal estado

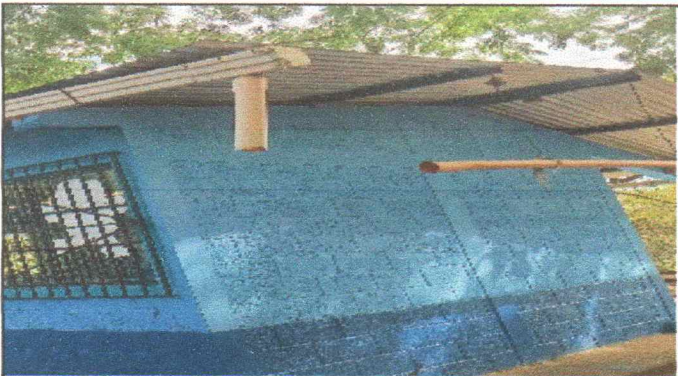
Foto 8: Bajadas de agua pluvial en malas condiciones

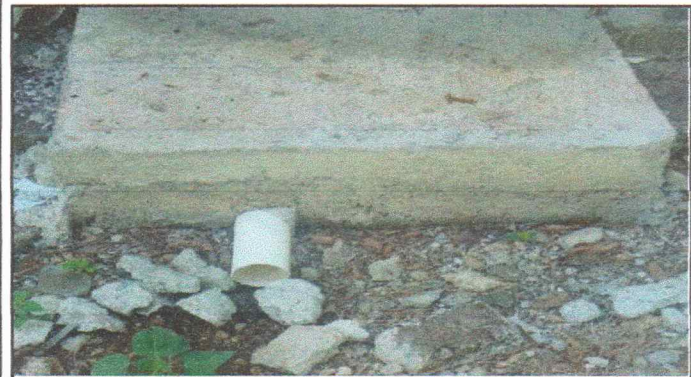
Foto 9: Tubería de drenaje en condiciones desfavorables

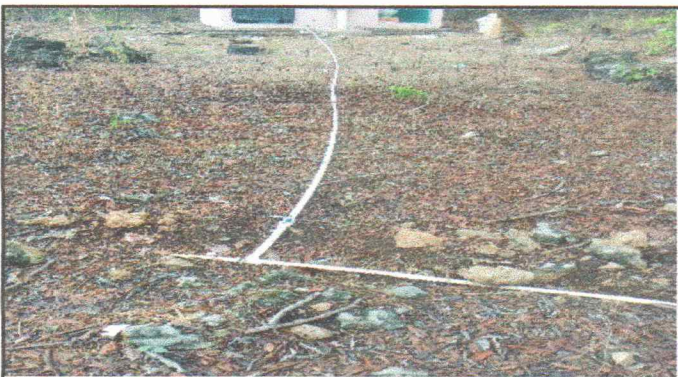
Foto 10: Mal estado en tubería de PVC línea principal

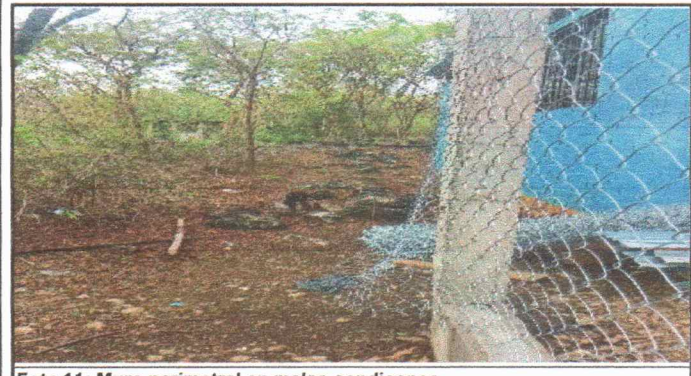
Foto 11: Muro perimetral en malas condiciones

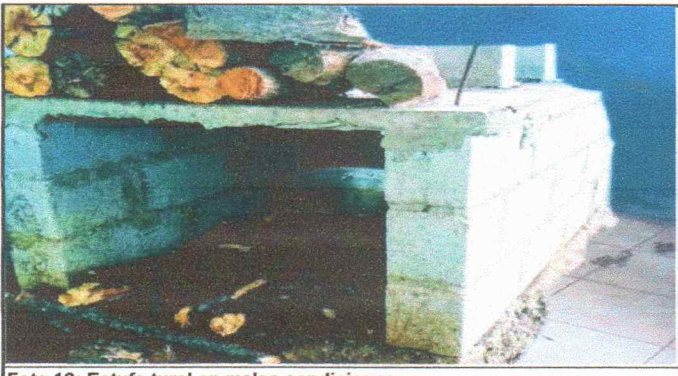
Foto 12: Estufa tural en malas condiciones
