ITUACIÓN DEFICIENCIAS DETERMINADA: PREVIO ☐ DURANTE ☒ POSTERIOR ☐

| NOMBRE DEL ESTABLECIMIENTO: | Escuela Oficial Rural Mixta | DIRECCIÓN DEL ESTABLECIMIENTO: | Caserío Hunta, aldea Peb'ilpam |
| CÓDIGO DEL ESTABLECIMIENTO: | 13-07-0021-43 | FECHA: | 13/08/2025 |

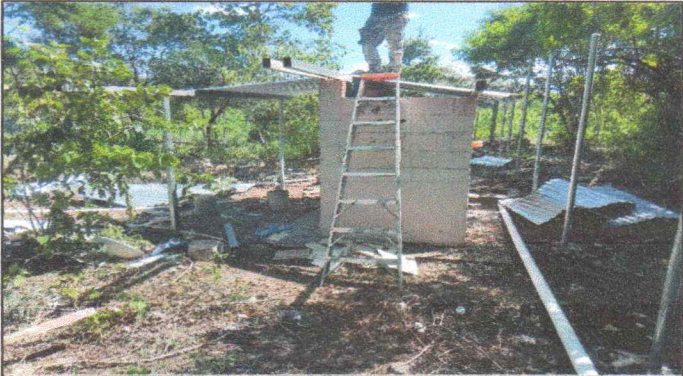
Foto1: Sustitución de lámina, por lamina troquelada

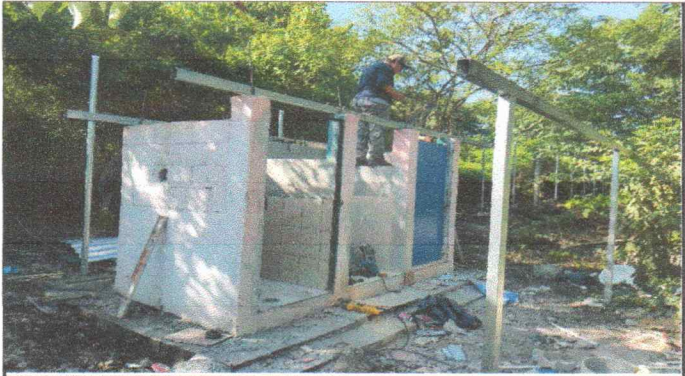
Foto 2: Sustitución de soporte de madera por metal

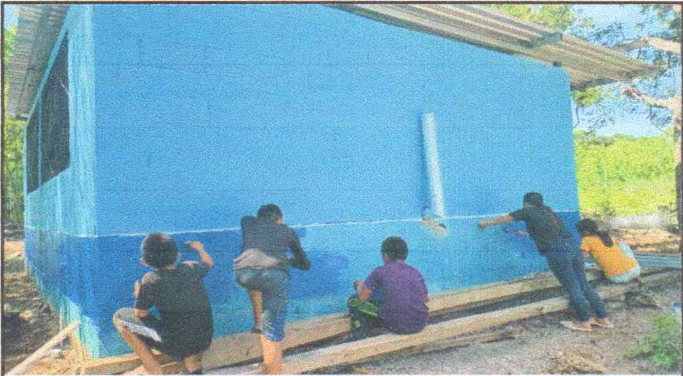
Foto 3: Pintado en muros interiores y exteriores

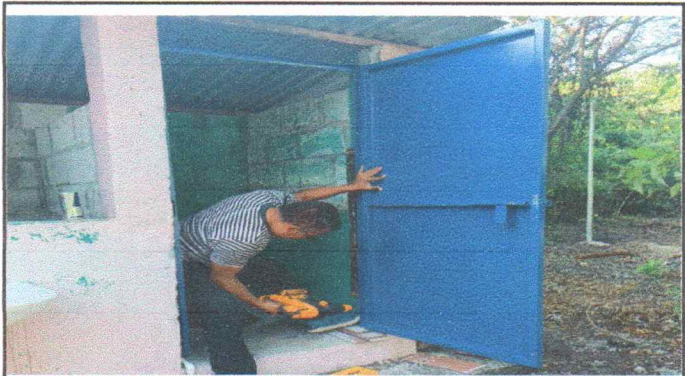
Foto 4: Sustitución a puerta de metal en servicios sanitarios

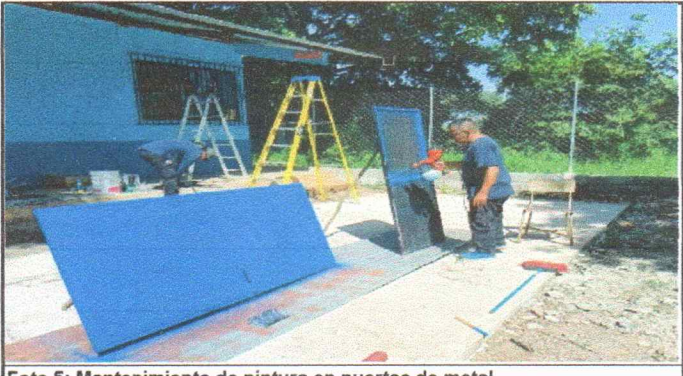
Foto 5: Mantenimiento de pintura en puertas de metal

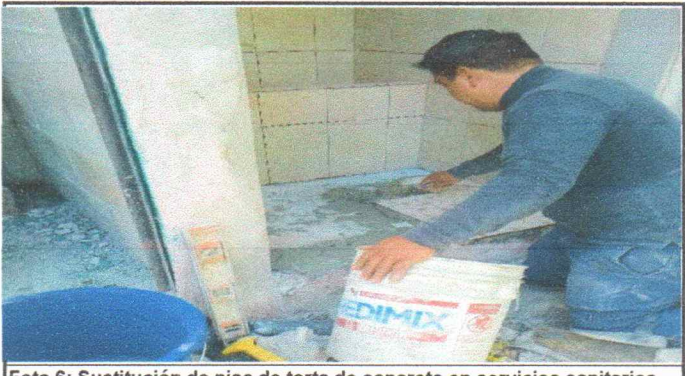
Foto 6: Sustitución de piso de torta de concreto en servicios sanitarios

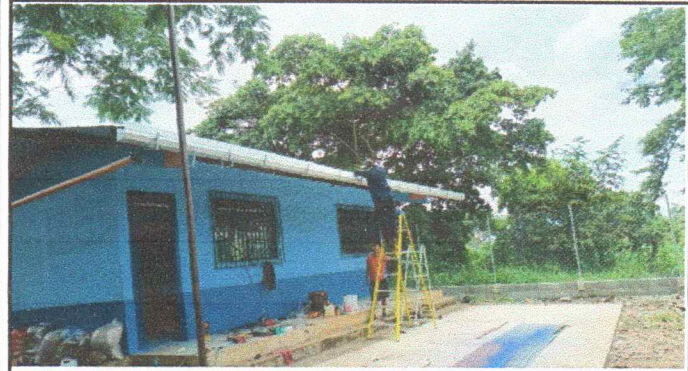
Foto 7: Sustitución de canal de metal

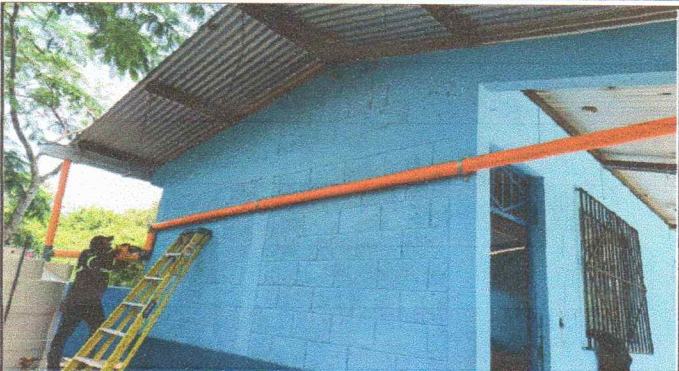
Foto 8: Sustitución de bajada de agua pluvial

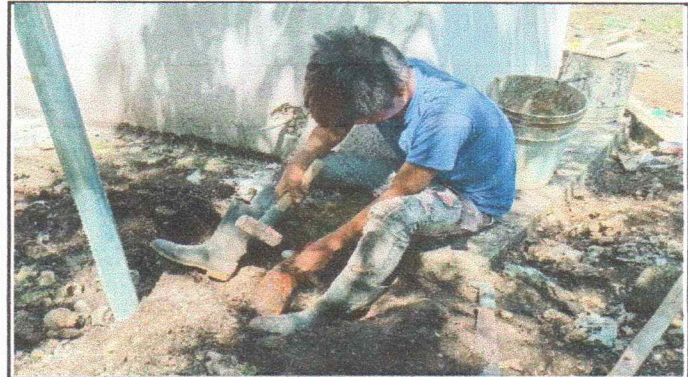
Foto 9: Repación en tubería de PVC línea principal

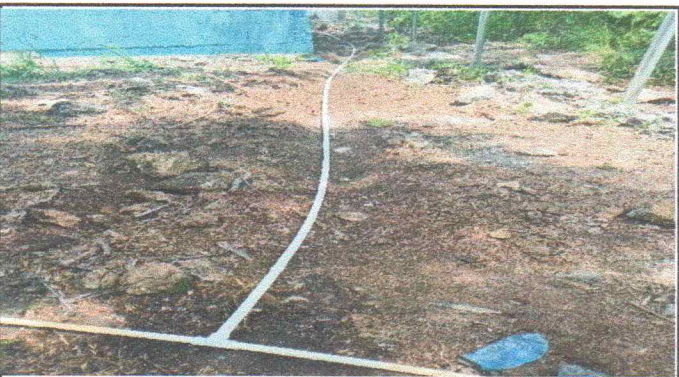
Foto 10: Repación en tubería de PVC línea principal

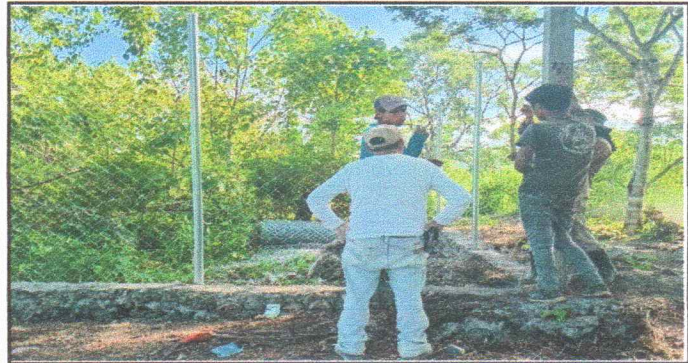
Foto 11: Reparación de muro perimetral

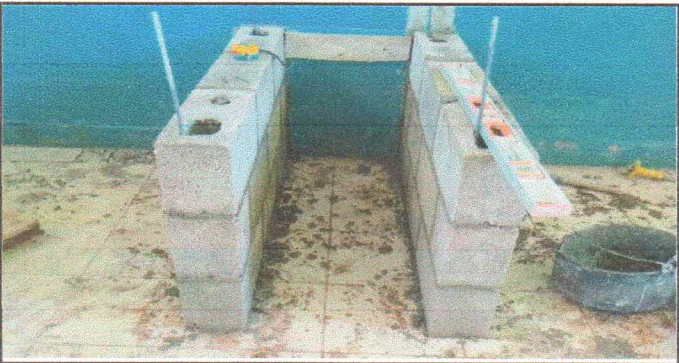
Foto 12: Sustitución de estufa rural completa

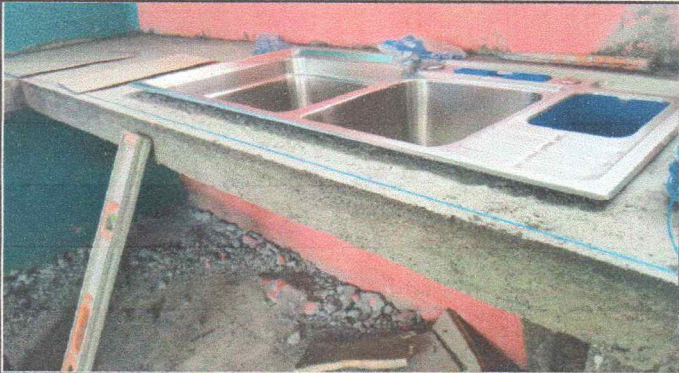
Foto 13: Sustitución de lavatrastos con base de concreto

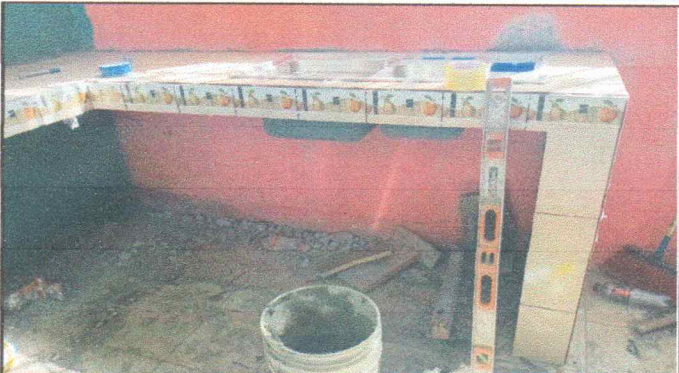
Foto 14: Sustitución de azulejos en muebles de cocina

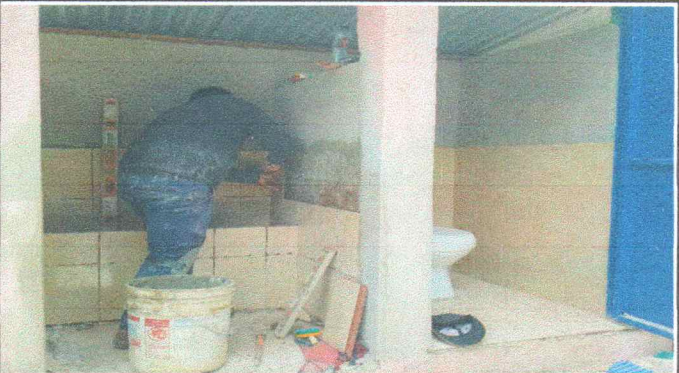
Foto 15: Sustitución de azulejos en servicios sanitarios

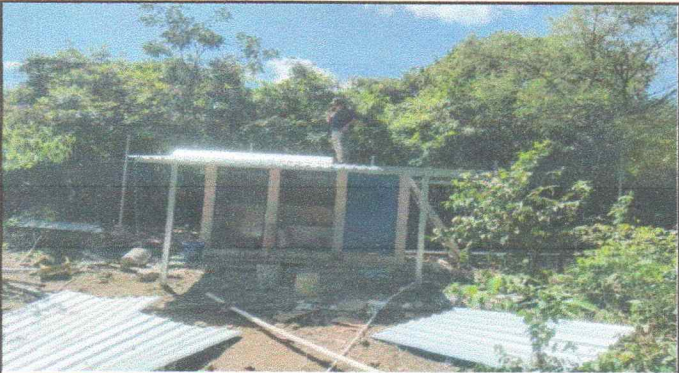
Foto. Anexo 1. Instalación de capotes en techo de lamina

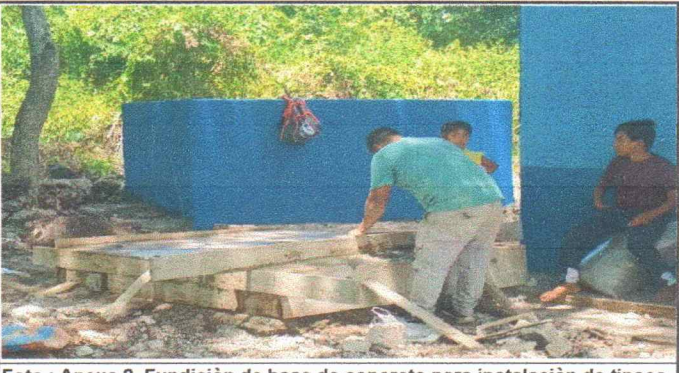
Foto : Anexo 2. Fundición de base de concreto para instalación de tinaco

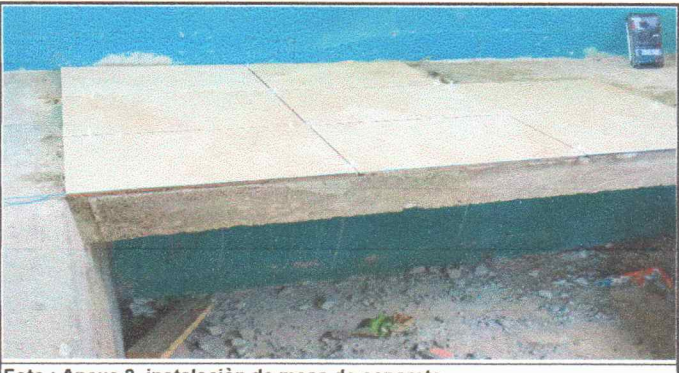
Foto : Anexo 3. instalación de mesa de concreto
