ITUACIÓN DEFICIENCIAS DETERMINADA:

POSTERIOR

| NOMBRE DEL ESTABLECIMIENTO: | Escuela Oficial Rural Mixta | DIRECCIÓN DEL ESTABLECIMIENTO: | Caserío Hunta, aldea Peb'ilpam |
| CÓDIGO DEL ESTABLECIMIENTO: | 13-07-0021-43 | FECHA: | 27/08/2025 |

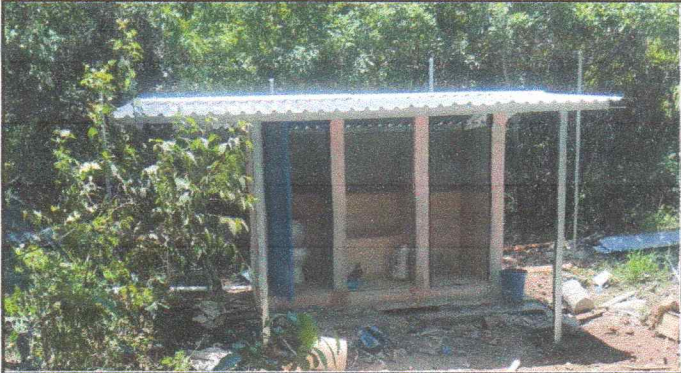
Foto 1: Techo de lámina sustituida

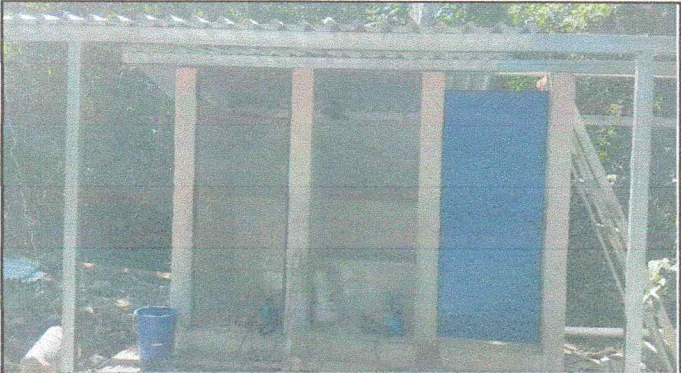
Foto 2: Soporte de madera en buenas condiciones

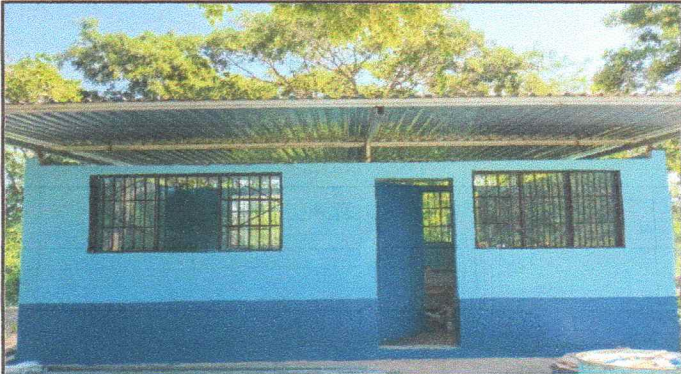
Foto 3: Muros interiores y exteriores pintados

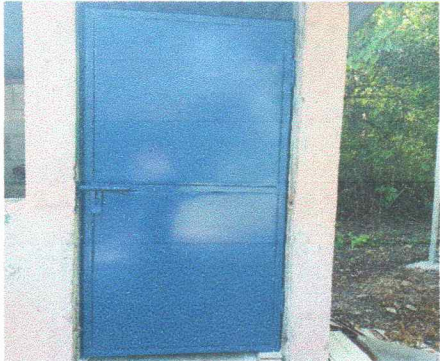
Foto 4: Puerta de metal instalada

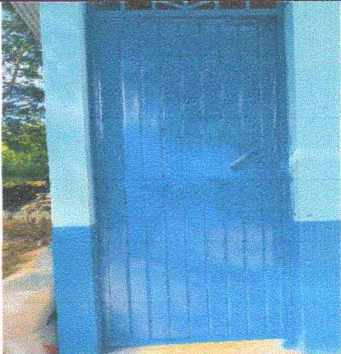
Foto 5: Puerta de metal con pintura aplicada

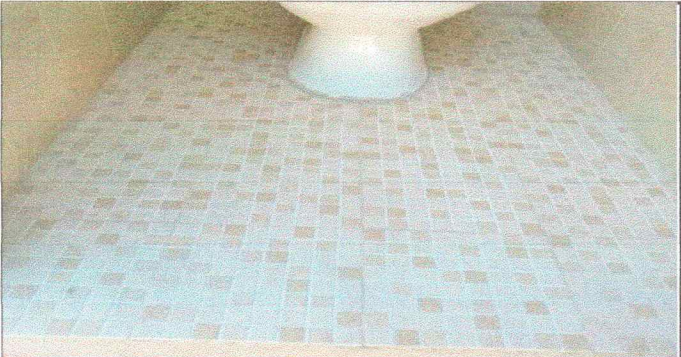
Foto 6: Piso de torta de concreto sustituido en servicios sanitarios

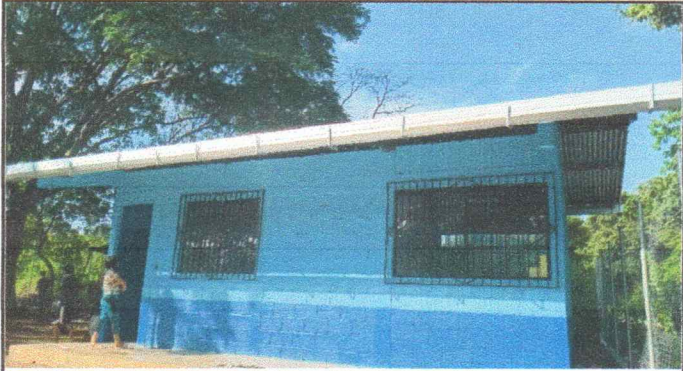
Foto 7: Canal de metal sustituida

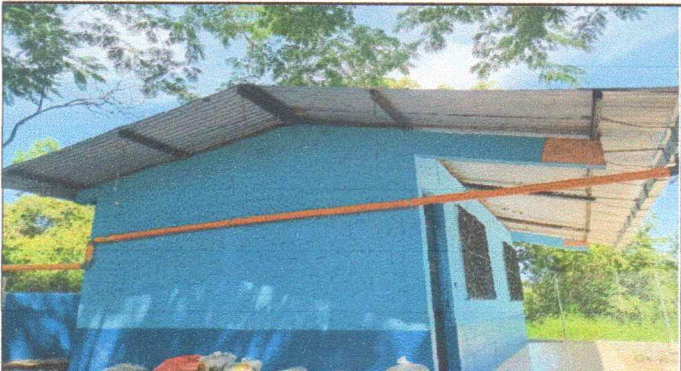
Foto 8: Bajada de agua pluvial en buenas condiciones

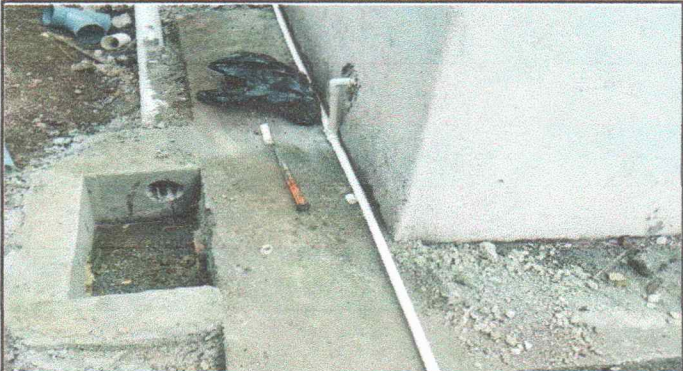
Foto 9: Sustitución de tubería de drenaje principal

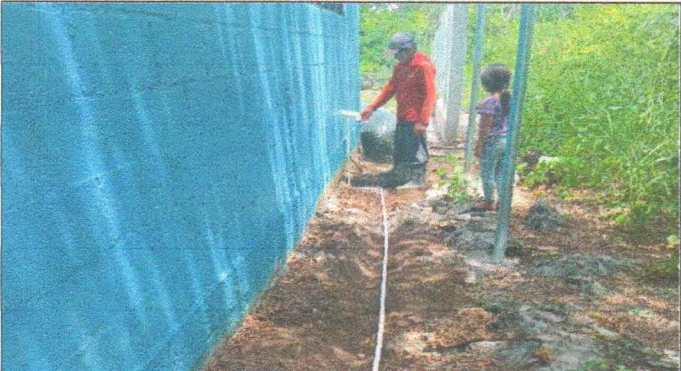
Foto 10: Sustitución de tubería de PVC línea principal

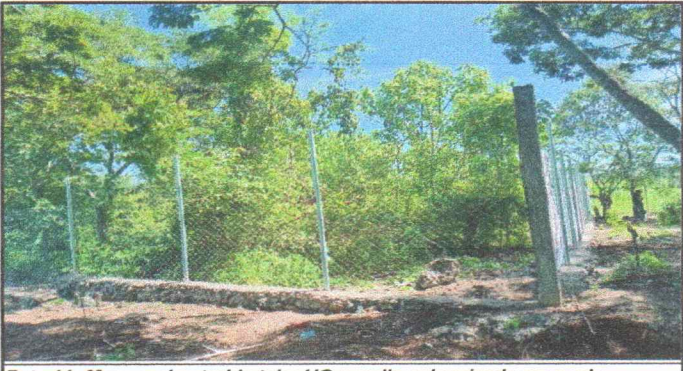
Foto 11: Muro perimetral de tubo HG y malla galvanizada reparada

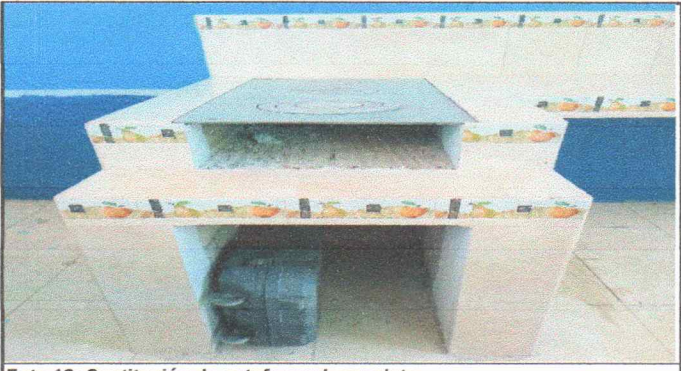
Foto 12: Sustitución de estufa rural completa

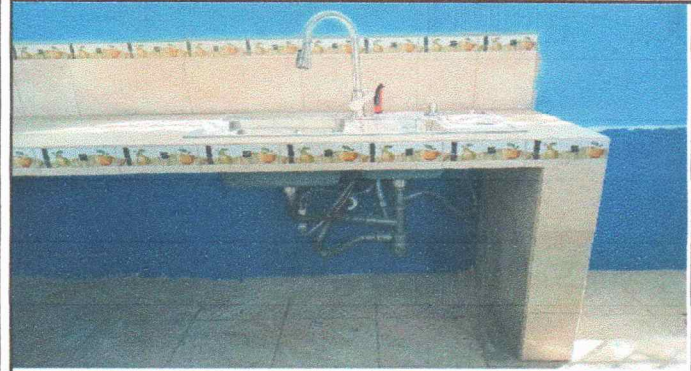
Foto 13: Sustitución de lavamanos

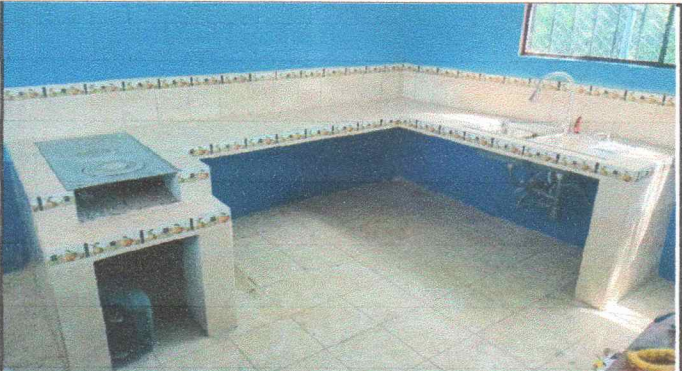
Foto 14: Sustitución de azulejos en muebles de cocina

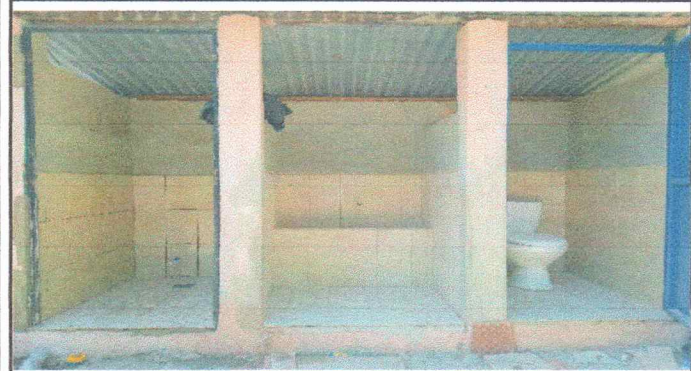
Foto 15: Sustitución de azulejos en servicios sanitarios

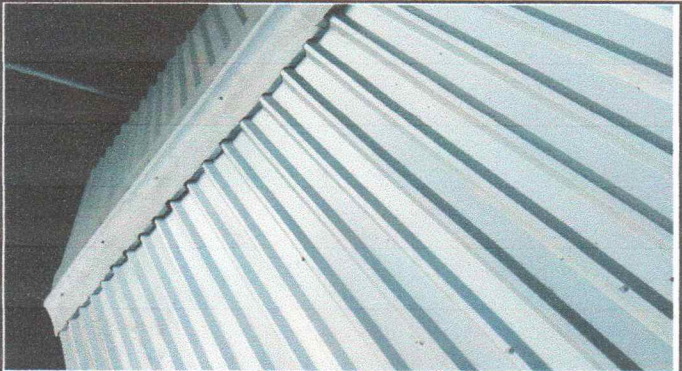
Foto: Anexo 1. Capotes instalados en techo de lámina

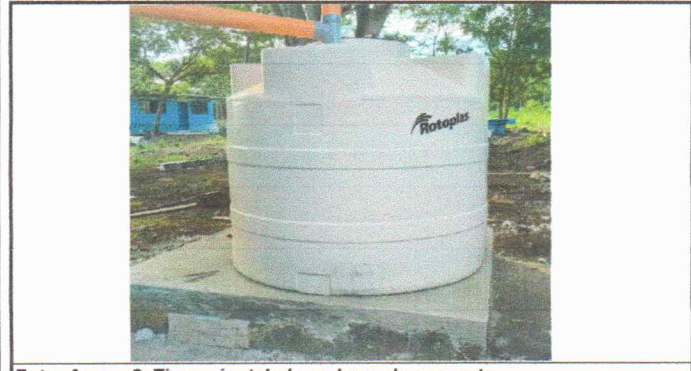
Foto: Anexo 2. Tinaco instalado en base de concreto

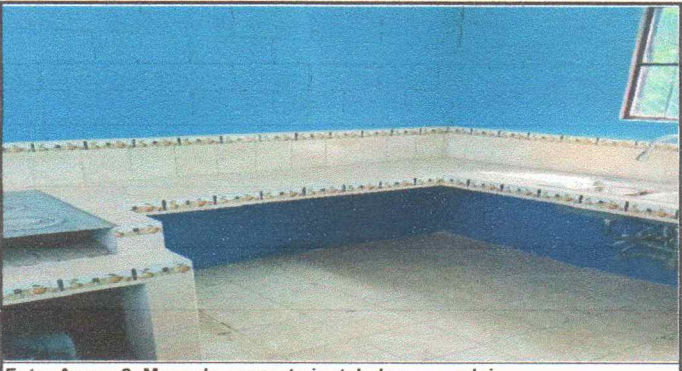
Foto: Anexo 3. Mesa de concreto instalado con azulejo.
