SITUACIÓN DEFICIENCIAS DETERMINADAS      PREVIO ☒      DURANTE ☐      POSTERIOR ☐

| NOMBRE DEL ESTABLECIMIENTO: | INEB de Telesecundaria | DIRECCIÓN DEL ESTABLECIMIENTO: | Barrio Kulus Sajilaj, Jacaltenango |
| CÓDIGO DEL ESTABLECIMIENTO: | 13-07-0022-45 | FECHA: | 9/09/2025 |

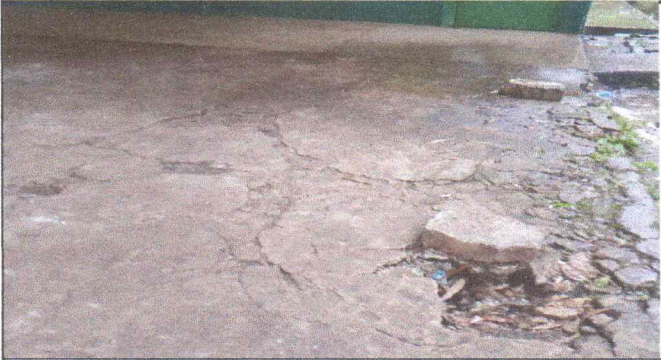
Foto1: sustitución de piso de torta de concreto

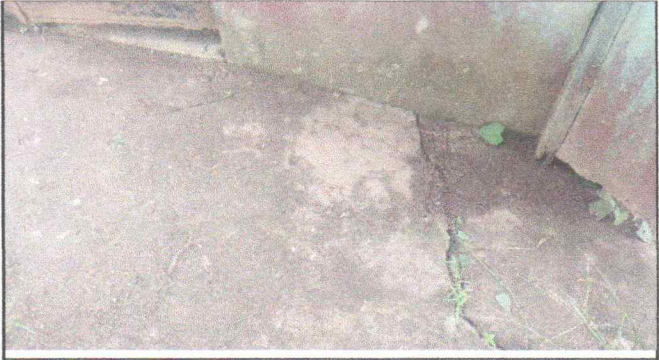
Foto 2: sustitución de piso de torta de concreto

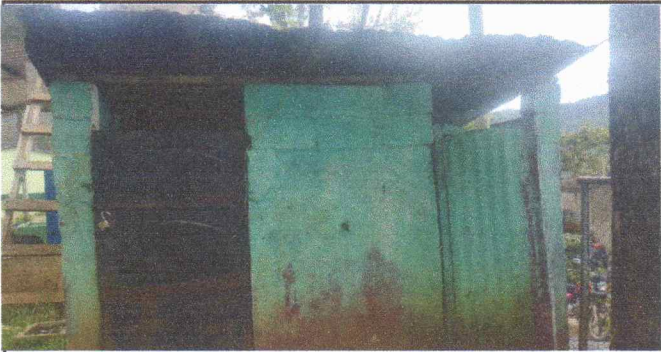
Foto 3: sustitución de lámina por lámina troquelada

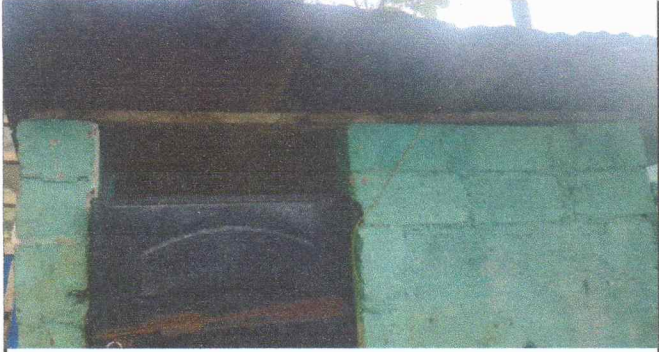
Foto 4: sustitución de estructura de soporte madera por soporte de metal

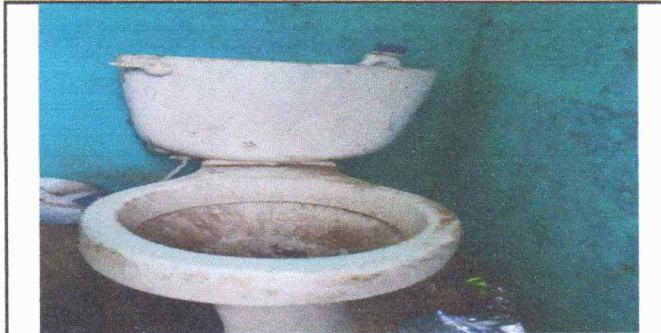
Foto 5: Sustitución de inodoros

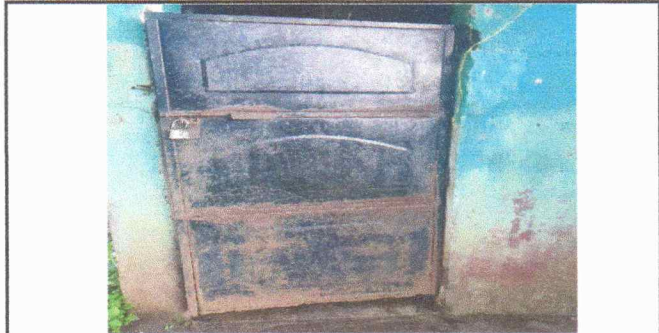
Foto 6: Sustitución de puertas de metal

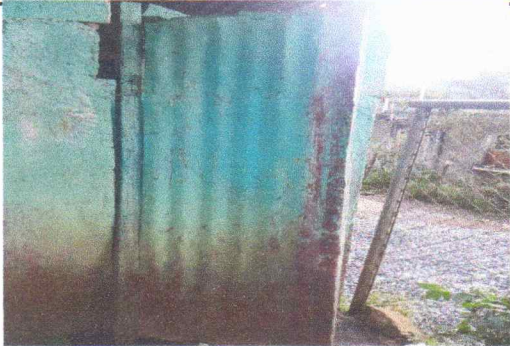
Foto 7: sustitución de puerta

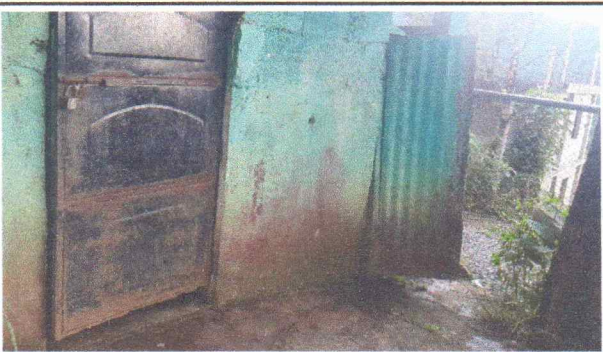
Foto 8: repello y pintura

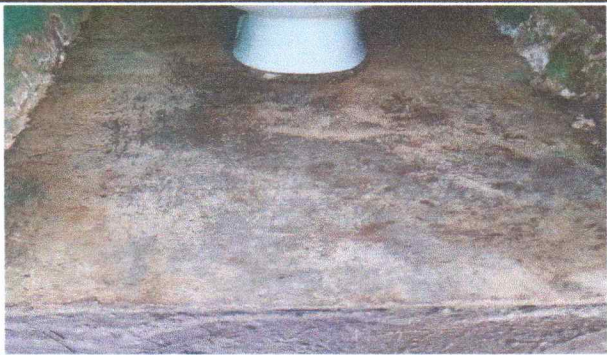
Foto 9: sustitución de piso de torta por piso de granito

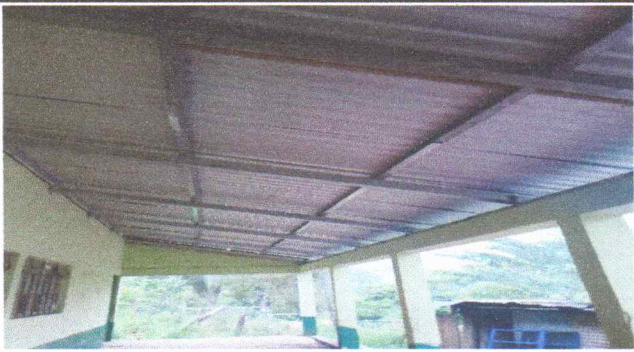
Foto10: tendido eléctrico en corredor de aulas

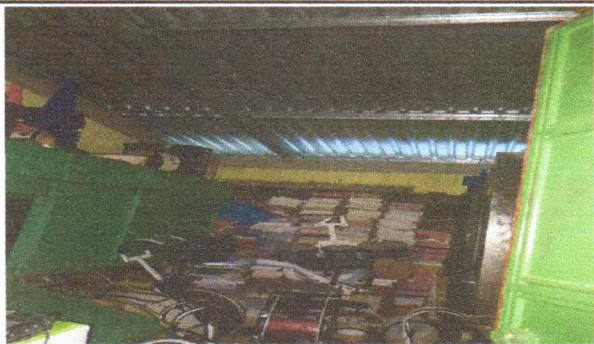
Foto11: tendido eléctrico en corredor de aulas

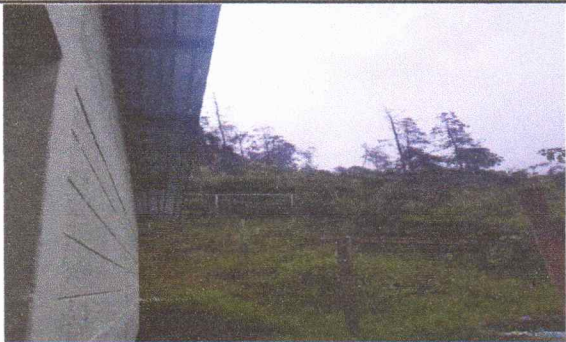
Foto 12: tendido eléctrico fuera del centro de computación
