SITUACIÓN DEFICIENCIAS DETERMINADAS

| NOMBRE DEL ESTABLECIMIENTO: | INSITUTO NACIONAL DE EDUCACION DIVERSIFICAD | DIRECCIÓN DEL ESTABLECIMIENTO: | CANTON SAN SEBASTIAN |
| CÓDIGO DEL ESTABLECIMIENTO: | 13-07-0067-46 | FECHA: | 20 DE MARZO DEL 2025 |

Negrita"REGISTRO FOTOGRÁFICO  
PROGRAMA DE MANTENIMIENTO DE EDIFICIOS ESCOLARES PÚBLICOS

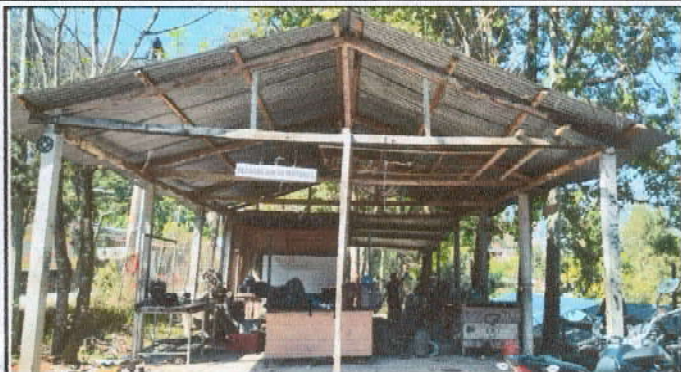
Foto1: Sustrución de techo de lamina en el taller de mecánica automotriz.

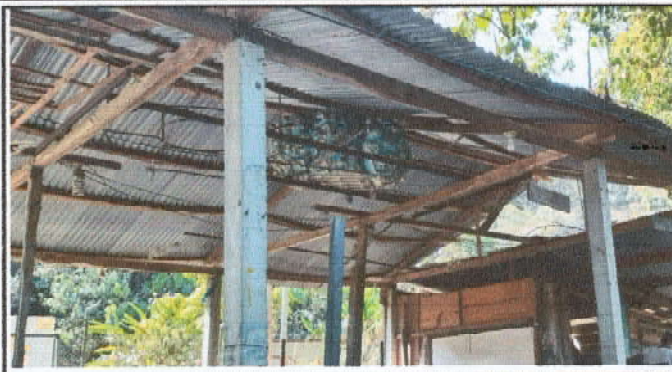
Foto 2: Sustrución de techo de lamina en el taller de mecánica automotriz.

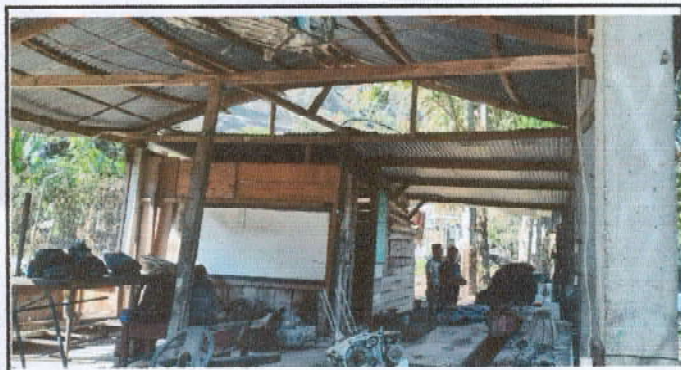
Foto 3: Sustrución de techo de lamina en el taller de mecánica automotriz.

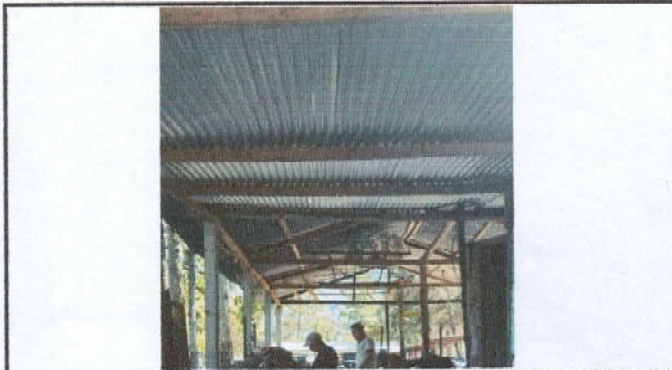
Foto 4: Sustrución de techo de lamina en el taller de mecánica automotriz.

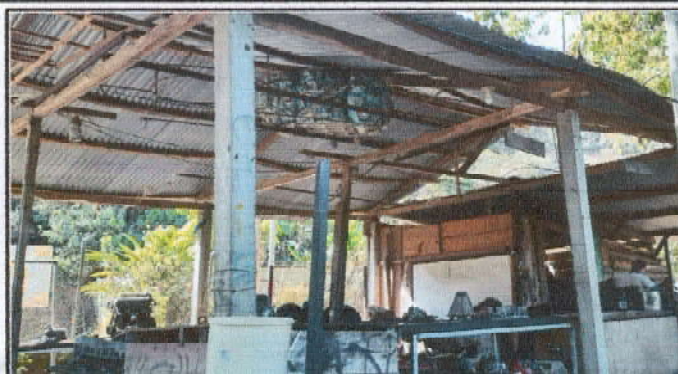
Foto 1: Mejoramiento de Circulación con maya en el taller de mecánica automotriz

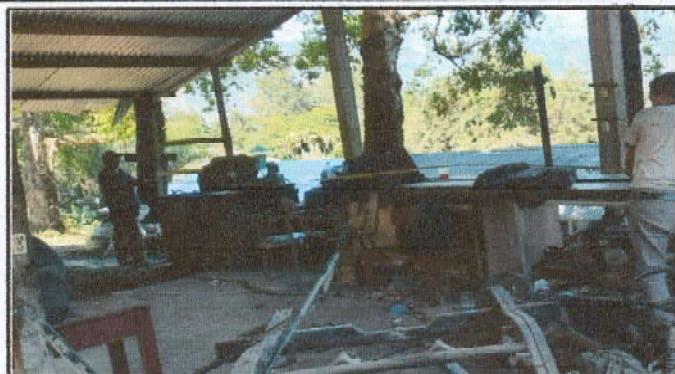
Foto 2: Mejoramiento de Circulación con maya en el taller de mecánica automotriz

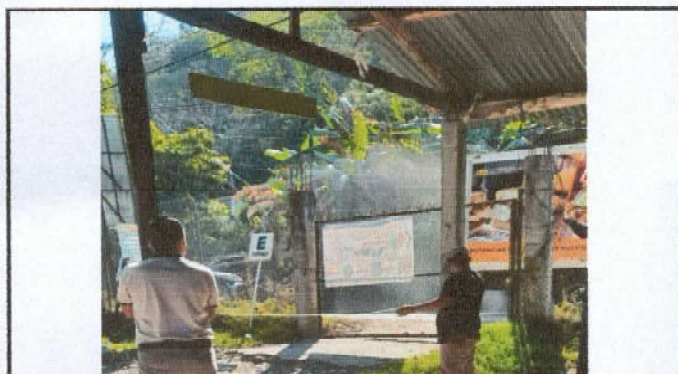
Foto 3: Mejoramiento de Circulación con maya en el taller de mecánica automotriz

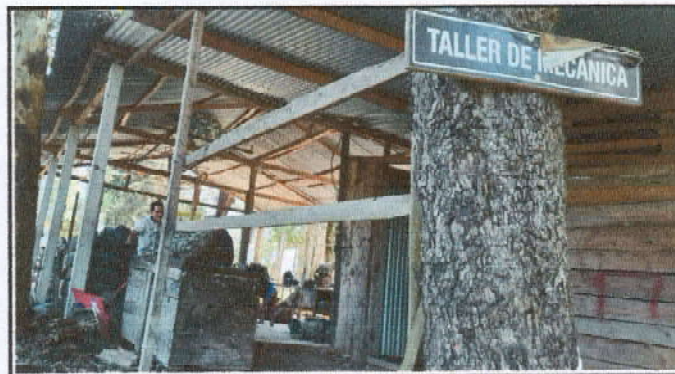
Foto 4: Mejoramiento de Circulación con maya en el taller de mecánica automotriz

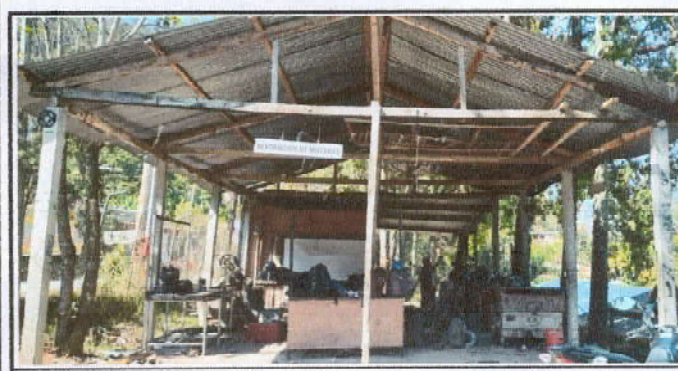
Foto 5: Mejoramiento de Circulación con maya en el taller de mecánica automotriz

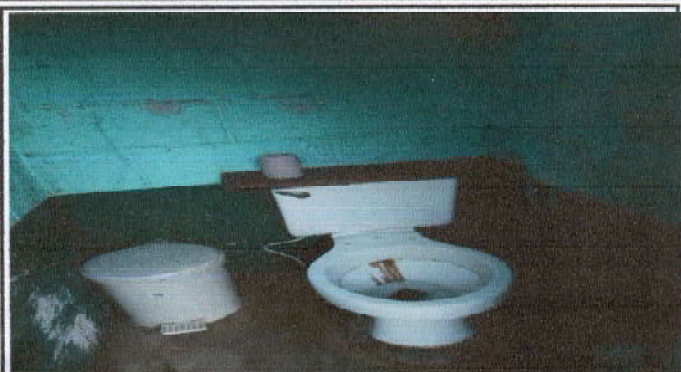
Foto1: Sustrucion de inodoro No. 01 en el establecimiento

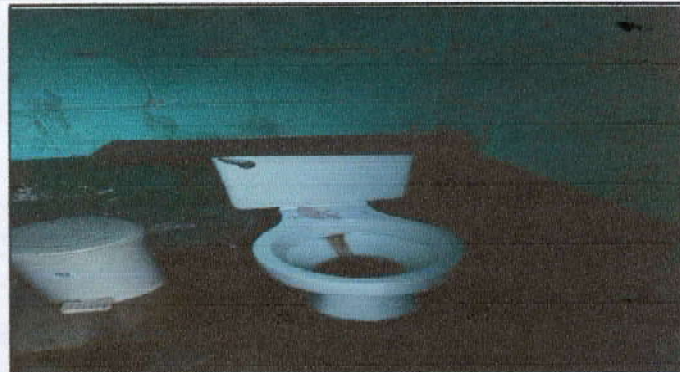
Foto 2: Sustrucion de inodoro No 02 en el establecimiento

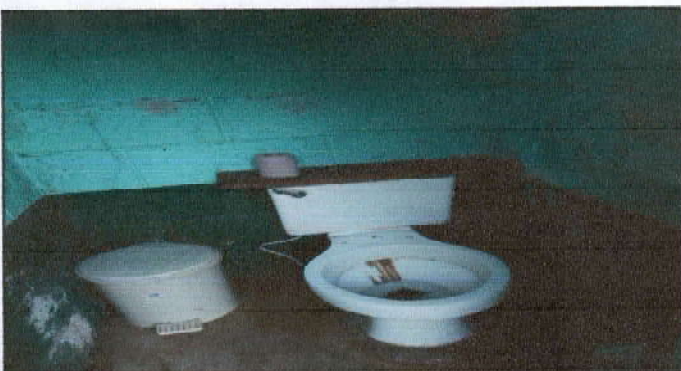
Foto 3: Sustrucion de inodoro No 03 en el establecimiento

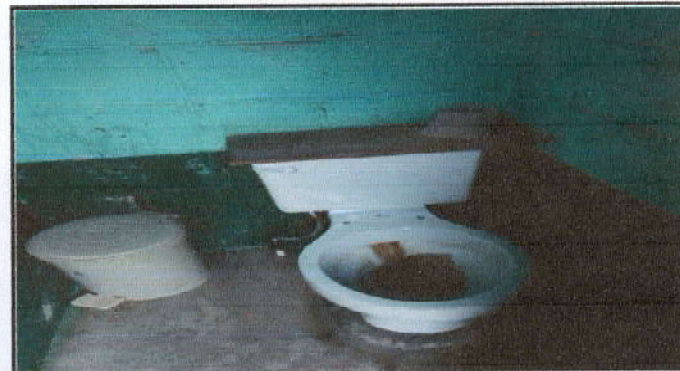
Foto 4: Sustrucion de inodoro No. 04 en el establecimiento

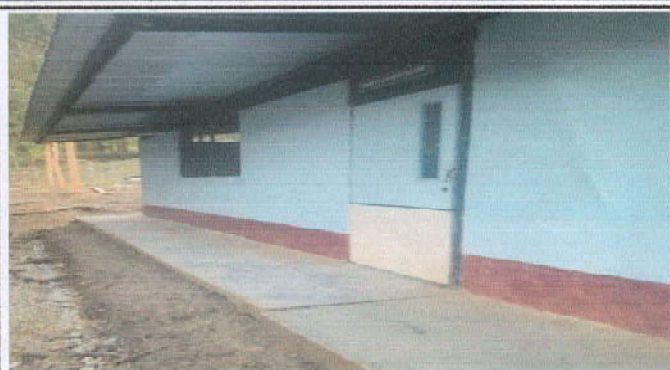
Foto1: Sustritución de puerta en un aula.

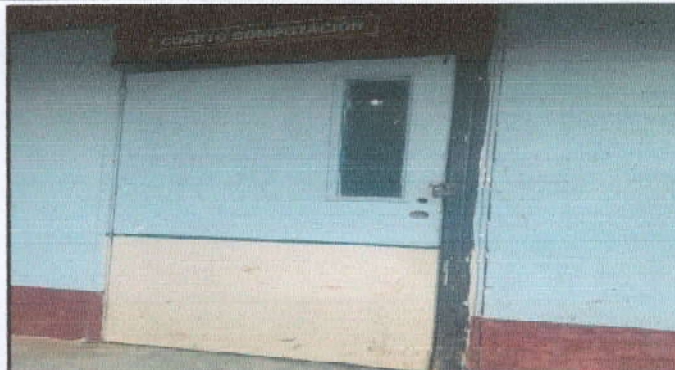
Foto 2: Sustritución de puerta en un aula.

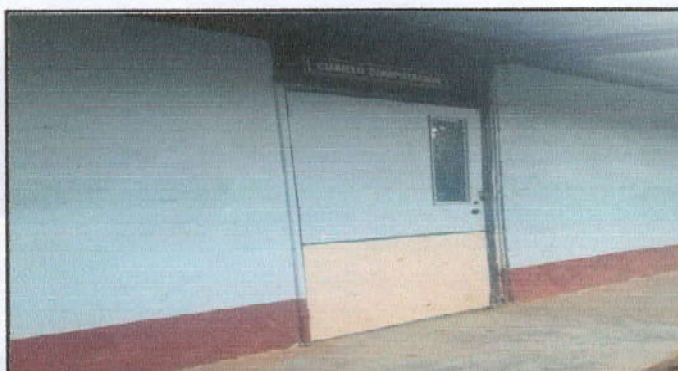
Foto 3: Sustritución de puerta en un aula.

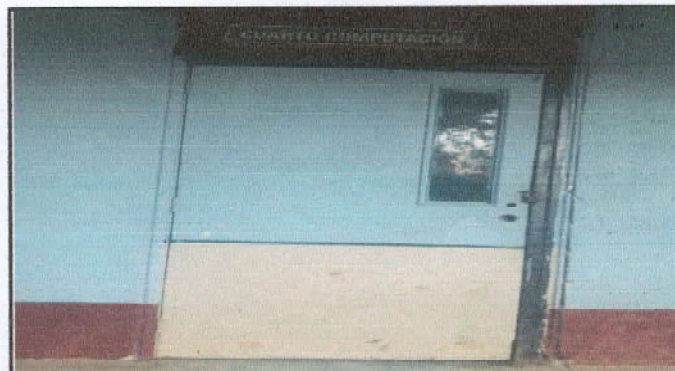
Foto 4: Sustritución de puerta en un aula.
