SITUACIÓN DEFICIENCIAS DETERMINADAS:      PREVIO ☒      DURANTE ☐      POSTERIOR ☐

| NOMBRE DEL ESTABLECIMIENTO: | OOPB ANEXO A EORM | DIRECCIÓN DEL ESTABLECIMIENTO: | Aldea Lupina |
| CÓDIGO DEL ESTABLECIMIENTO: | 13-07-0393-41 | FECHA: | 06/06/2025 |

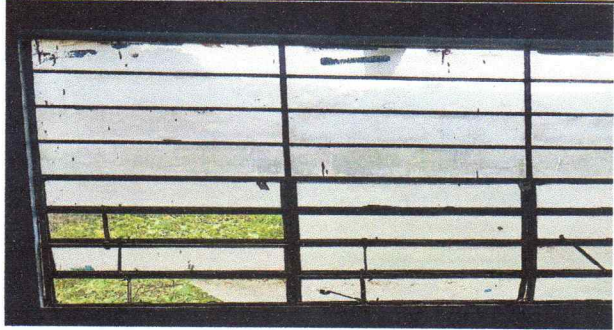
Foto1: Mantenimiento a estructura de metal de ventana.

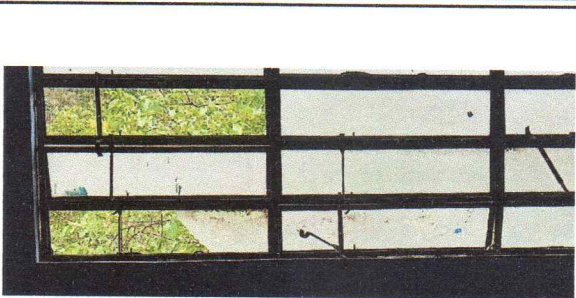
Foto 2: Sustitución de vidrios.

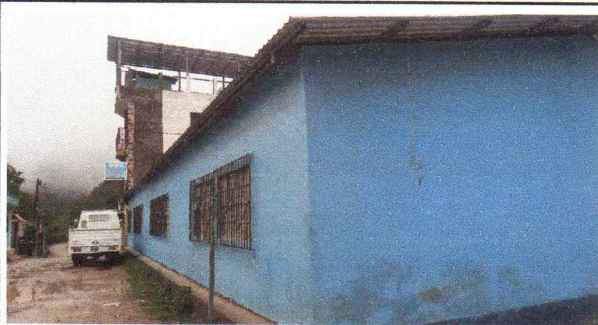
Foto 3: Mantenimiento a balcones de estructura metálica.

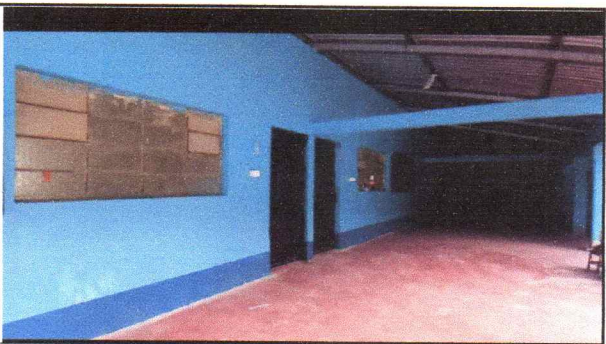
Foto 4: Mejoramiento de balcones.

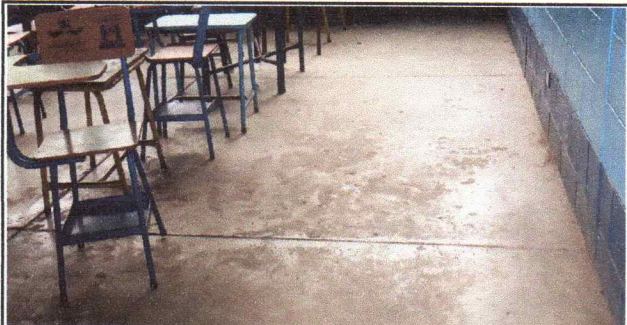
Foto 5: Sustitución de piso de cemento líquido.

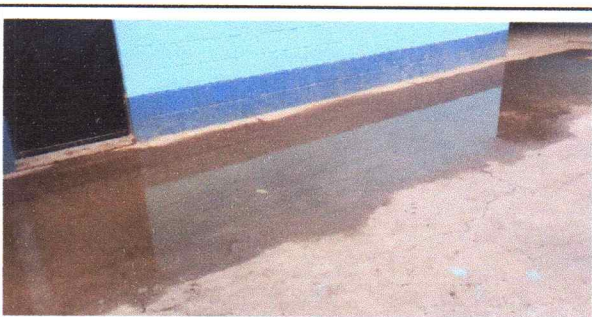
Foto 6: Reparación de cuneta de concreto.

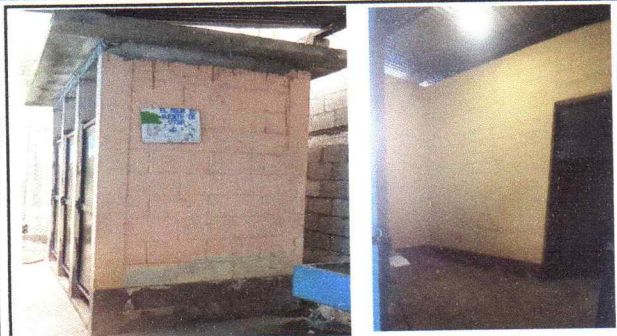
Foto 7: Pintura en muros exteriores e interiores.

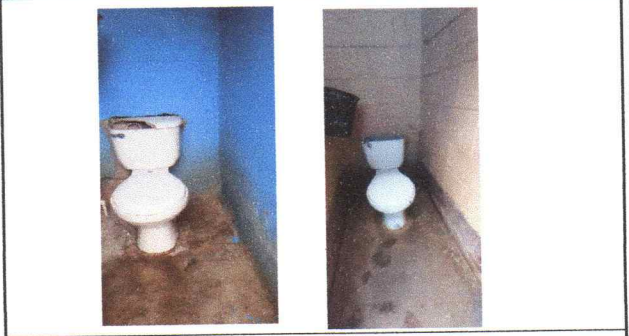
Foto 8: Sustitución de inodoro.

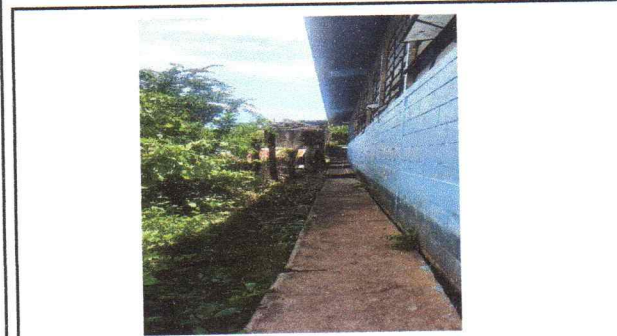
Foto 9: Reparación de tubo hg y malla galvanizado.

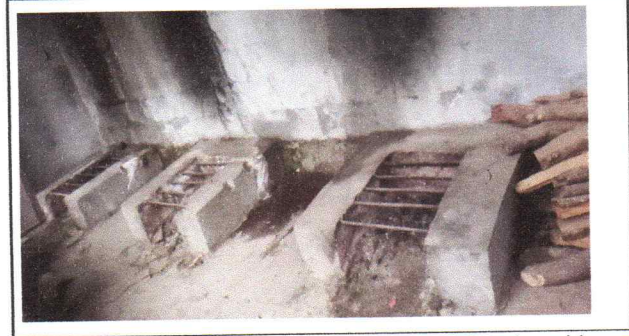
Foto 10: Mantenimiento a estufa rural y sustitución de estufa rural completa.
