SITUACIÓN DEFICIENCIAS DETERMINADAS:      PREVIO ☐      DURANTE ☒      POSTERIOR ☐

| DEPARTAMENTO: | Huehuetenango | MUNICIPIO: | Jacaltenango |
| NOMBRE DEL ESTABLECIMIENTO: | OOPB ANEXO A EORM | DIRECCIÓN DEL ESTABLECIMIENTO: | Aldea Lupina |
| CÓDIGO DEL ESTABLECIMIENTO: | 13-07-0393-41 | FECHA: | 13/08/2025 |

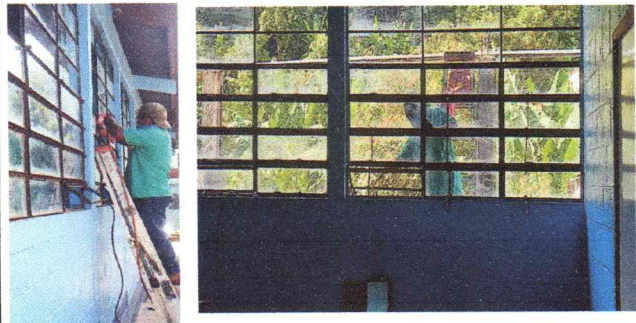
Foto 1: Mantenimiento a estructura de metal de ventana.

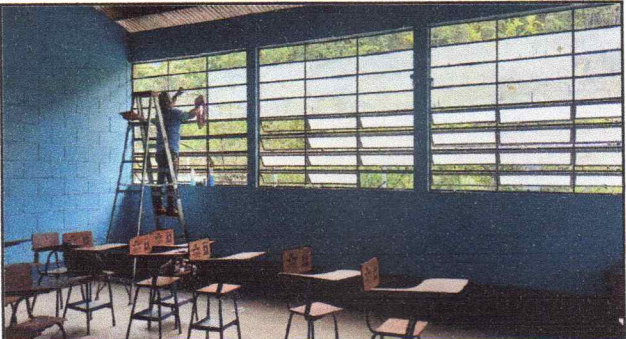
Foto 2: Sustitución de vidrios.

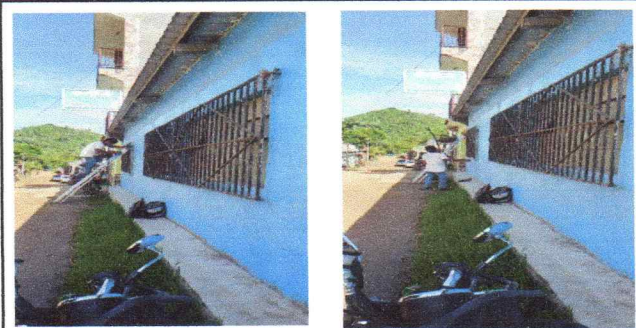
Foto 3: Mantenimiento a balcones de estructura metálica.

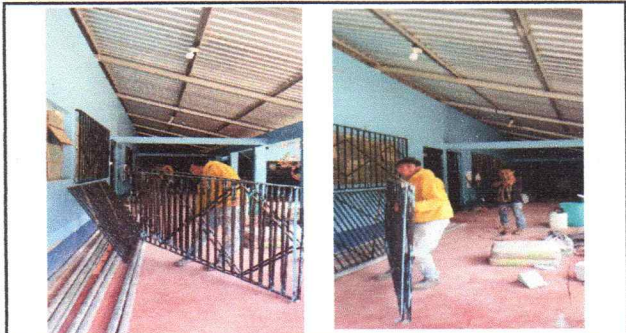
Foto 4: Mejoramiento de balcones.

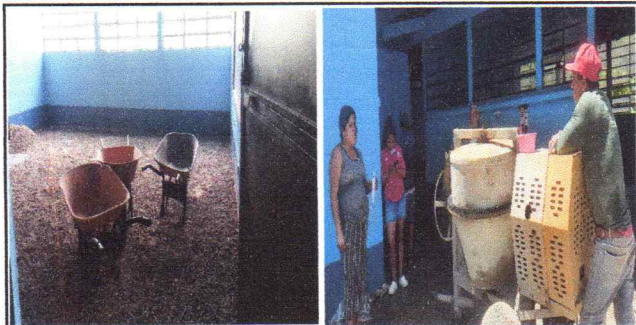
Foto 5: Sustitución de piso de cemento líquido.

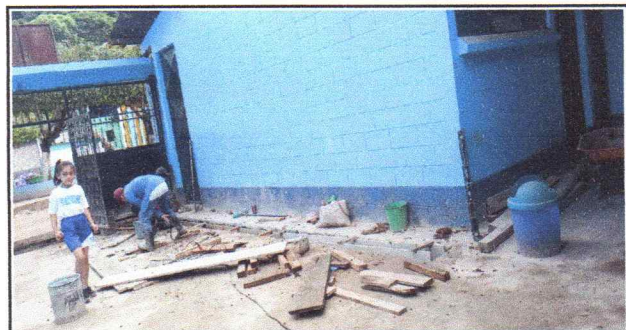
Foto 6: Reparación de cuneta de concreto.

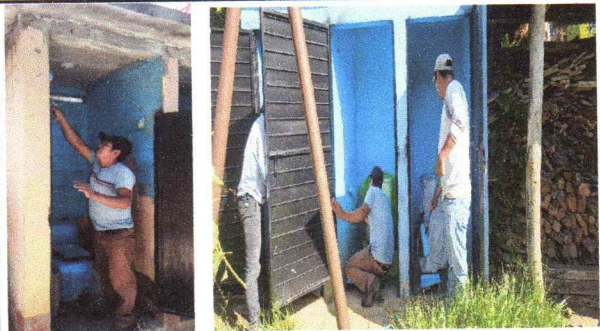
Foto 7: Pintura en muros exteriores e interiores.

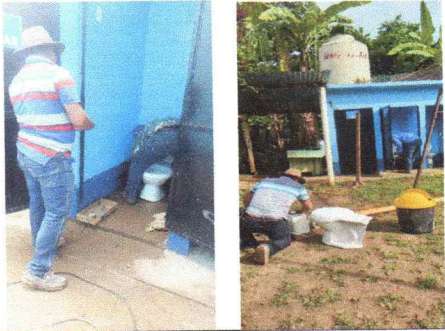
Foto 8: Sustitución de inodoro.

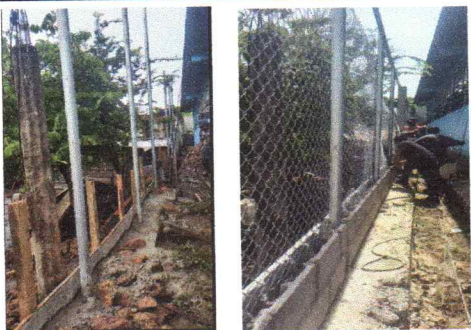
Foto 9: Reparación de tubo hg y malla galvanizado.

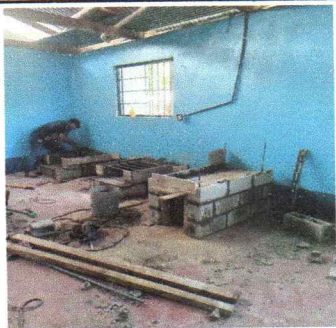
Foto 10: Mantenimiento a estufa rural y sustitución de estufa rural completa.
