SITUACIÓN DEFICIENCIAS DETERMINADAS:      PREVIO ☐      DURANTE ☐      POSTERIOR ☒

| NOMBRE DEL ESTABLECIMIENTO: | OOPB ANEXO A EORM | DIRECCIÓN DEL ESTABLECIMIENTO: | Aldea Lupina |
| CÓDIGO DEL ESTABLECIMIENTO: | 13-07-0393-41 | FECHA: | 20/08/2025 |

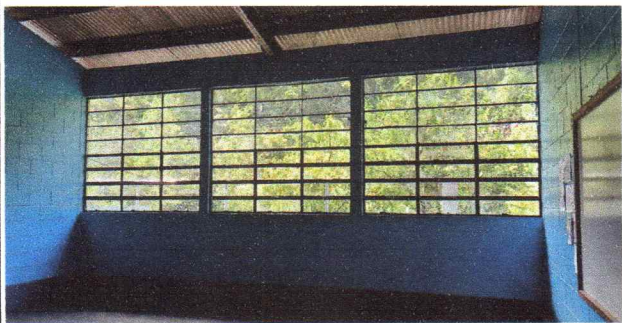
Foto1: Mantenimiento a estructura de metal de ventana.

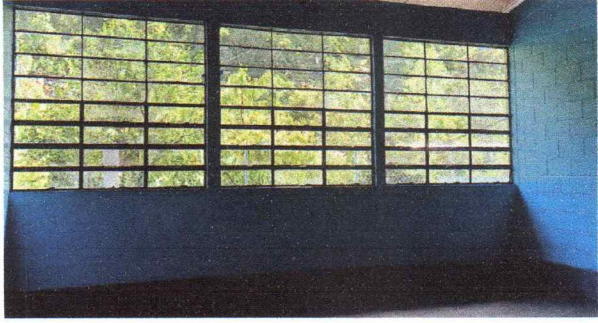
Foto 2: Sustitución de vidrios.

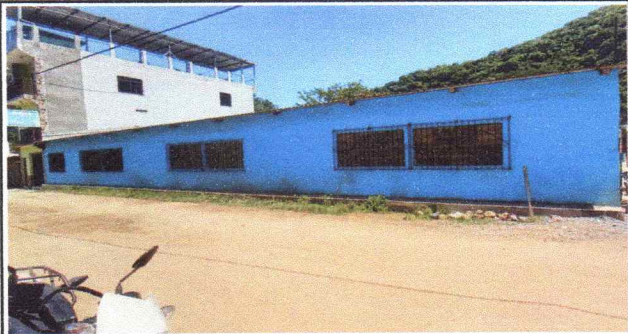
Foto 3: Mantenimiento a balcones de estructura metálica.

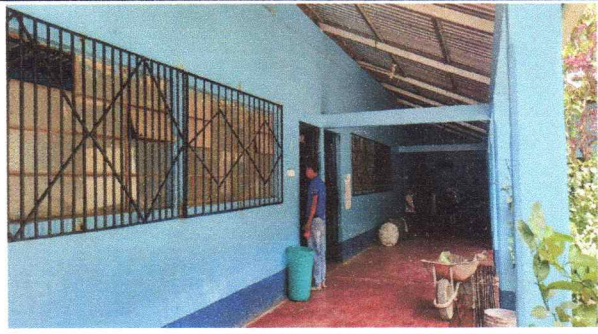
Foto 4: Mejoramiento de balcones.

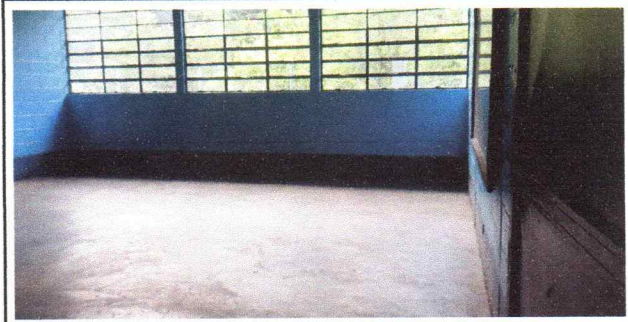
Foto 5: Sustitución de piso de cemento líquido.

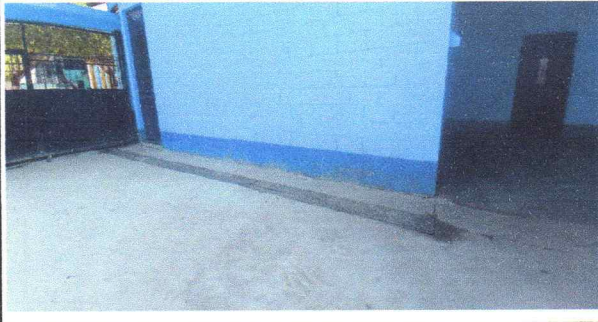
Foto 6: Reparación de cuneta de concreto.

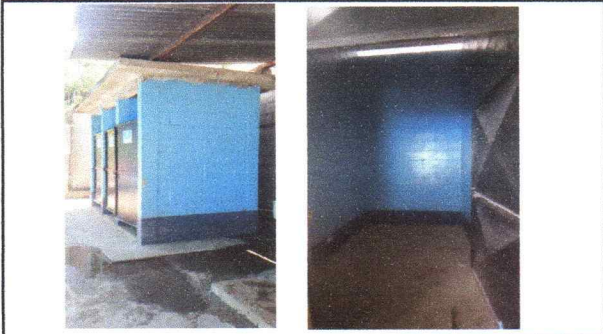
Foto 7: Pintura en muros exteriores e interiores.

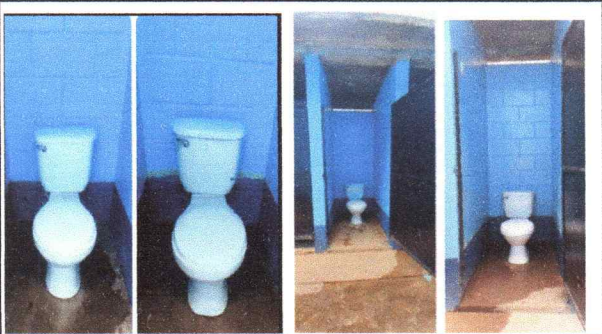
Foto 8: Sustitución de inodoro.

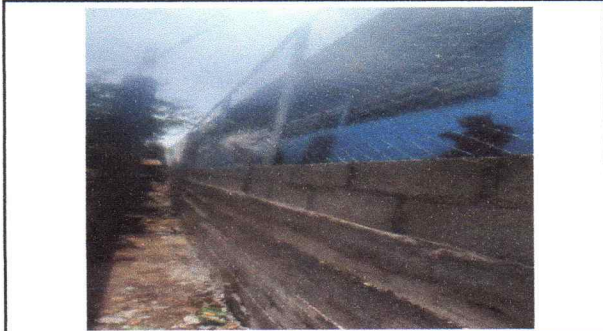
Foto 9: Reparación de tubo hg y malla galvanizado.

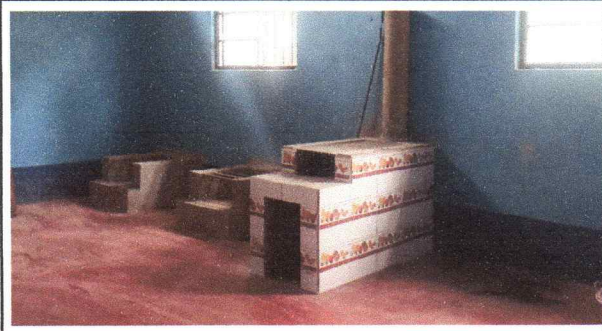
Foto 10: Mantenimiento a estufa rural y sustitución de estufa rural completa.
