SITUACIÓN DEFICIENCIAS DETERMINADAS

| NOMBRE DEL ESTABLECIMIENTO: | EORM | DIRECCIÓN DEL ESTABLECIMIENTO: | Aldea Com |
| CÓDIGO DEL ESTABLECIMIENTO: | 13-07-0396-41 | FECHA: | 6/06/2025 |

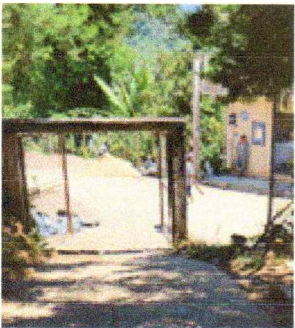
Foto1: Sustitución de portón de metal por metal.

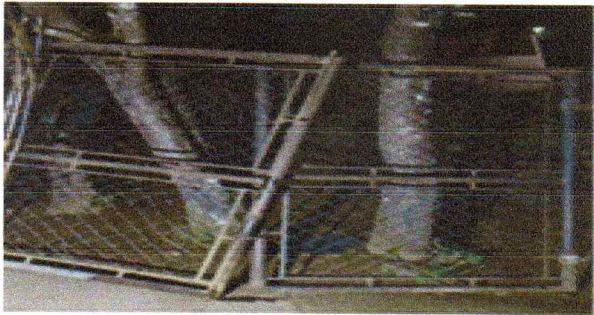
Foto 1.1 Sustitución de portón en mal estado

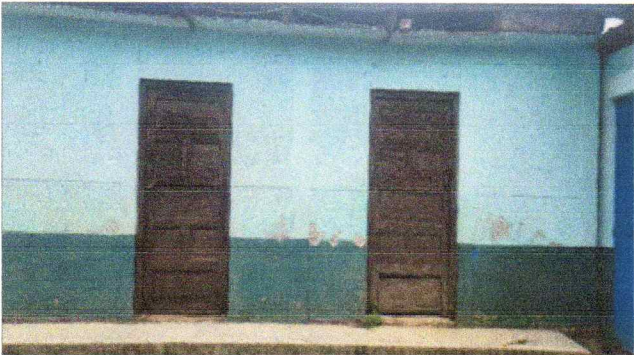
Foto 2: Sustitución de puerta de madera por puerta de metal

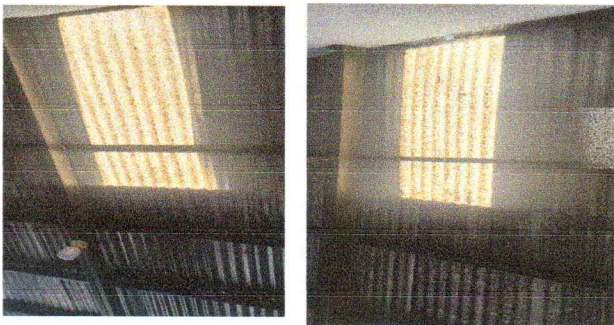
Foto 3. sustitución de lámina por lámina troquelada

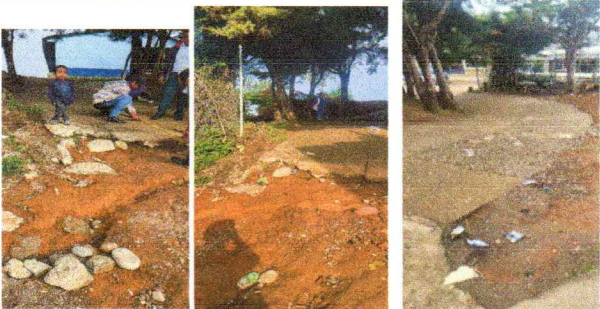
Foto 4. Sustitución de piso de torta de concreto

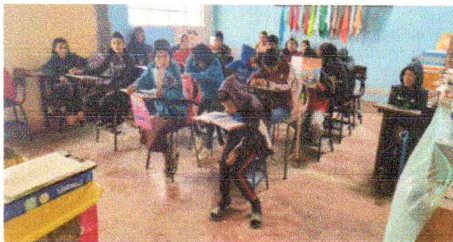
Foto 4.Sustitución de piso de torta de concreto por piso de granito
