SITUACIÓN DEFICIENCIAS DETERMINADAS

| DEPARTAMENTO: | Huehuetenango | MUNICIPIO: | Jacaltenango |
| NOMBRE DEL ESTABLECIMIENTO: | EORM | DIRECCIÓN DEL ESTABLECIMIENTO: | Aldea Com |
| CÓDIGO DEL ESTABLECIMIENTO: | 13-07-0396-41 | FECHA: | 18/08/2025 |

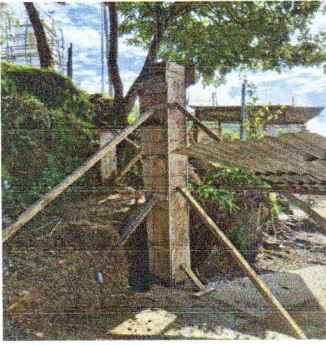
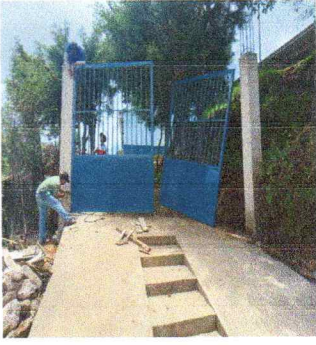
Foto 1.1 Instalación de portón

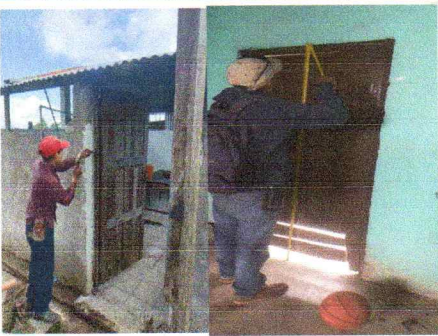
Foto 2: Sustitución de puerta de madera por puerta de metal

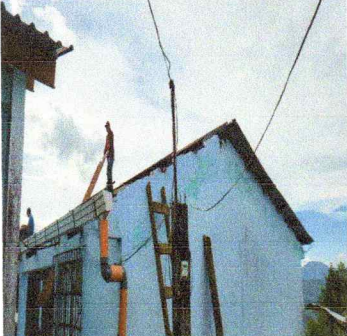
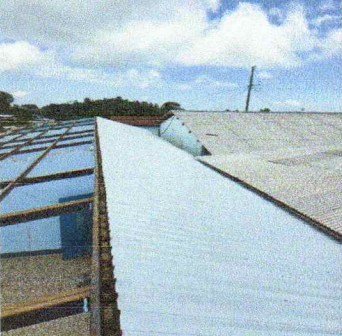
Foto 3. sustitución de lámina por lámina troquelada

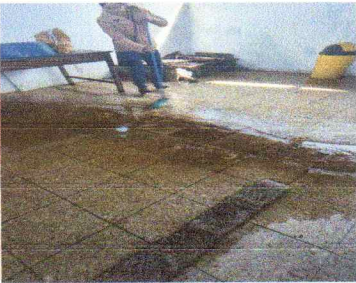
Foto 4. Sustitución de piso de torta de concreto por piso de granito
