REGISTRO FOTOGRÁFICO  
PROGRAMA DE MANTENIMIENTO DE EDIFICIOS ESCOLARES PÚBLICOS

SITUACIÓN DEFICIENCIAS DETERMINADAS

| NOMBRE DEL ESTABLECIMIENTO: | CENTRO DE PREPRIMARIA BILINGÜE ANEXO A EOR | DIRECCIÓN DEL ESTABLECIMIENTO: | ALDEA INCHEHUEX, JACALTENANGO |
| CÓDIGO DEL ESTABLECIMIENTO: | 13-07-0402-41 | FECHA: | 20 de Marzo de 2025 |

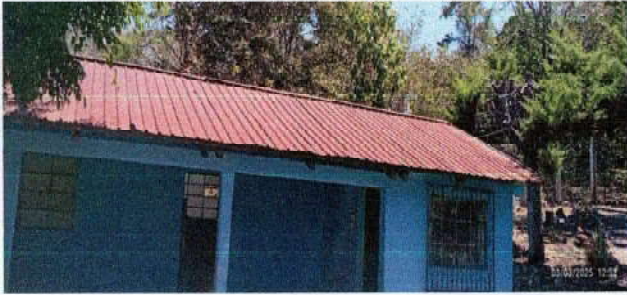
Foto1: SUSTITUCIÓN LAMINA DE METAL, MODULO 1 EDIFICIO WELTIX

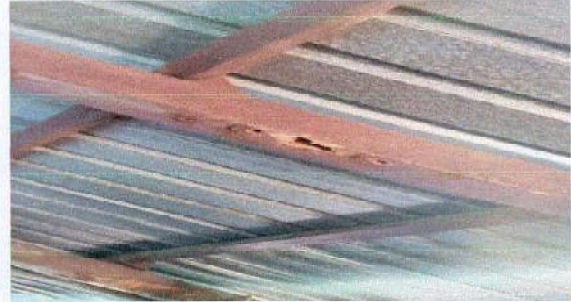
Foto 2: SUSTITUCIÓN TECHO DE MADERA MODULO 1 EDIFICIO WELTIX

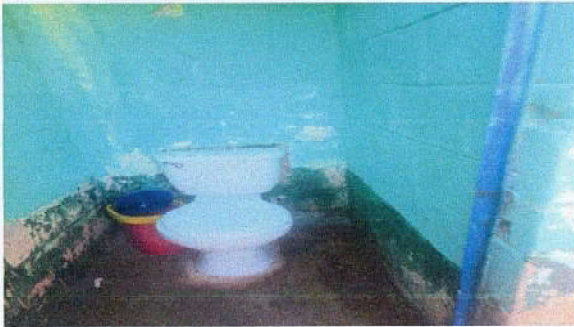
Foto 3: SISTITUCIÓN DE TASA DE BAÑO.

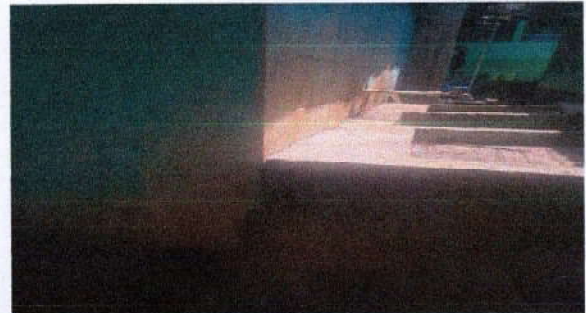
Foto 4: SUSTITUCIÓN DE PILA PARA RECIBIR AGUA PARA PREPRIMARIA

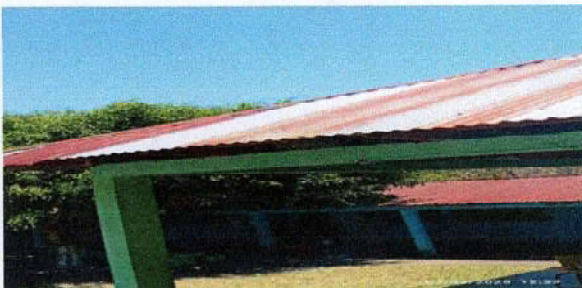
Foto 5: SUSTITUCIÓN DE TECHO DE LAMINA DE ESCENARIO WELTIX

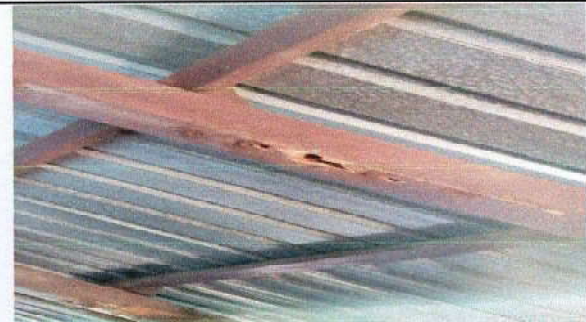
Foto 6: SUSTITUCIÓN DE TECHO DE MADERA DE ESCENARIO WELTIX

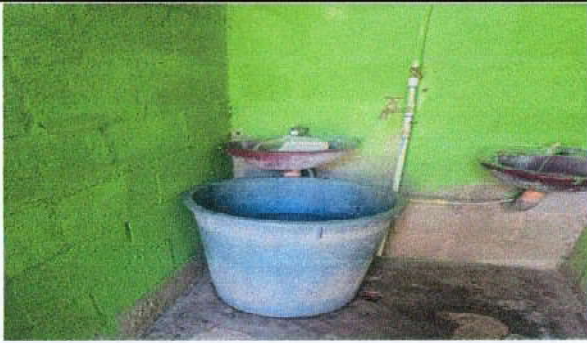
Foto 7: SUSTITUCIÓN RECIPIENTE DE AGUA POR PILA PARA PREPRIMARIA

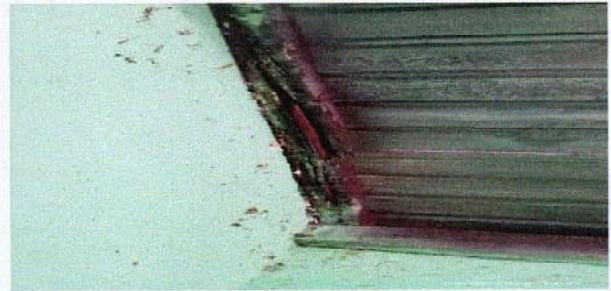
Foto 8: SUSTITUCIÓN TECHO DE MADERA BAÑOS EDIFICIO WELTIX

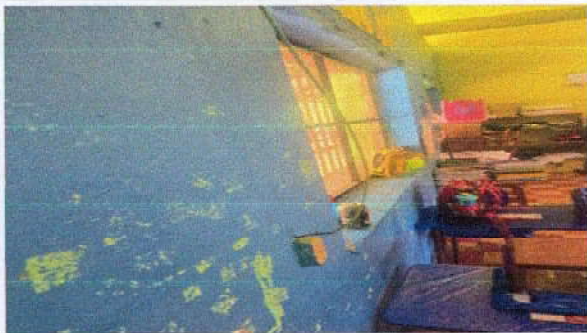
FOTO 9: SUSTITUCIÓN DE PINTURA DE AULA SECCIÓN A PREPRIMARIA
