SITUACIÓN DEFICIENCIAS DETERMINADAS

| NOMBRE DEL ESTABLECIMIENTO: | COPB anexa a EORM | DIRECCIÓN DEL ESTABLECIMIENTO: | Aldea Chapaltelaj |
| CÓDIGO DEL ESTABLECIMIENTO: | 13-07-0405-41 | FECHA: | 06/06/2025 |

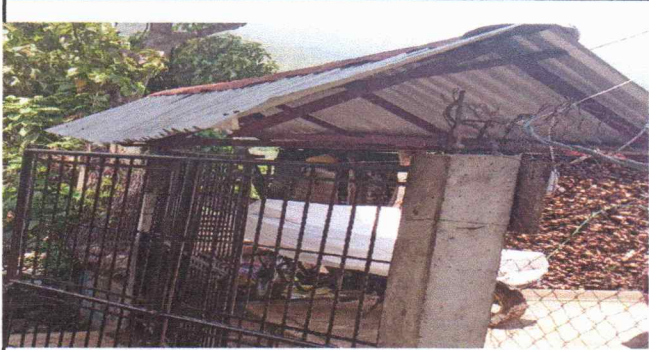
Foto 1: Sustrucción de lámina troquelada por lámina Azulic calibre 26

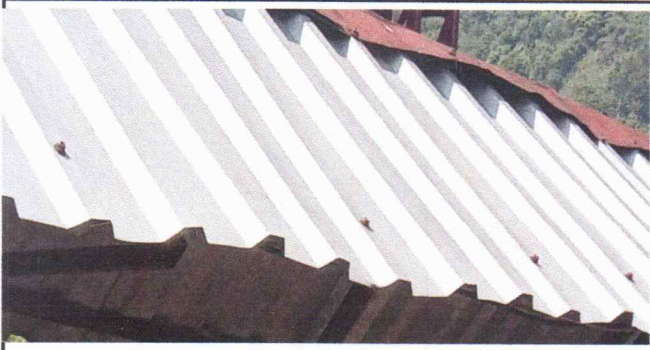
Foto 2: Estructura de techo

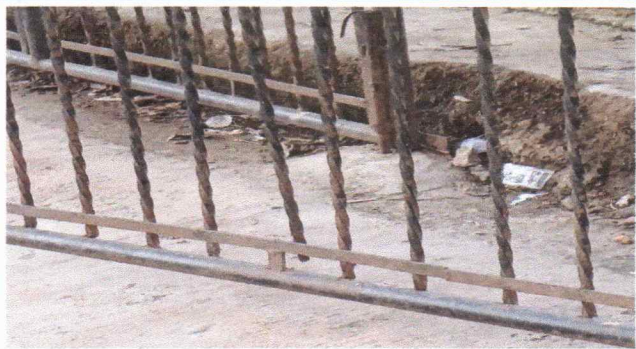
Foto 3: Mantenimiento a porton de metal de ancho 420 cm por 220 cm de alto

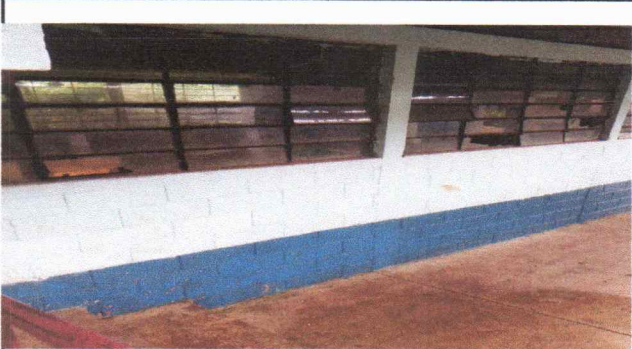
Foto 4: Sustrucción de vidrios

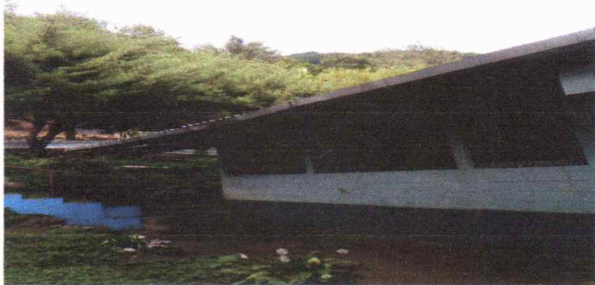
Foto 5: Sustrucción de bajada de agua pluvial de metal por tubo PVC 3"

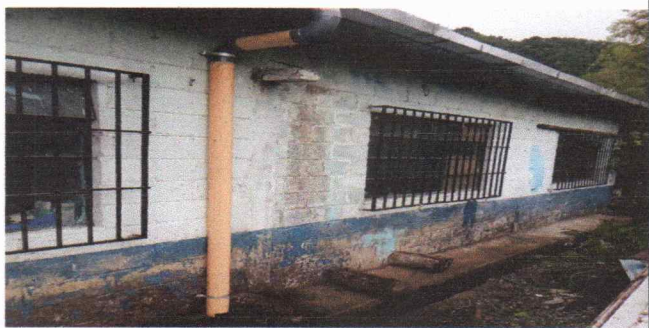
Foto 6: Pintura en muros exteriores e interiores

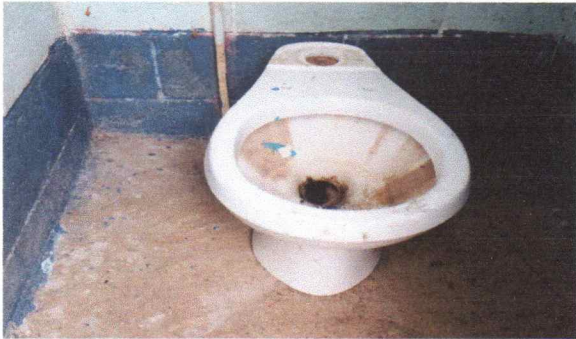
Foto 7: Sustitución de inodoro

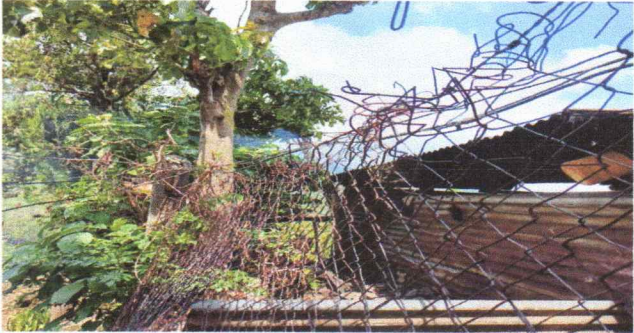
Foto 8: Reparación de tubo y malla galvanizada

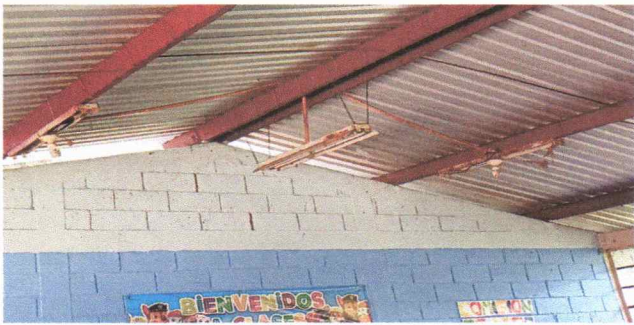
Foto 9: Sustitución de lámparas de tubo

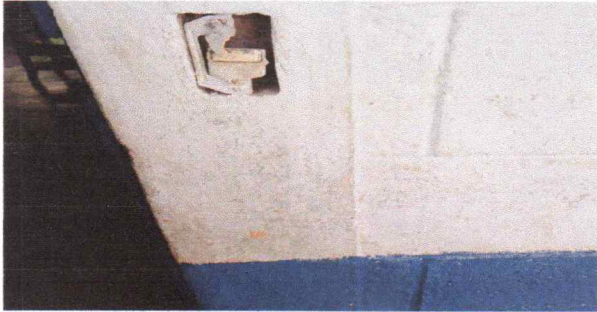
Foto 10:Sustitución de interruptores

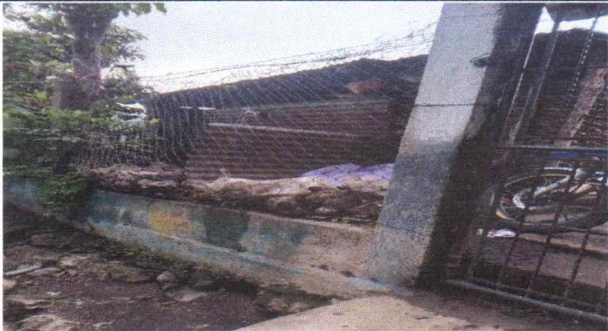
Foto11: Fabricación e instalación de tubería galvanizada con malla tensada
