SITUACIÓN DEFICIENCIAS DETERMINADAS      PREVIO ☐      DURANTE ☒      POSTERIOR ☐

| DEPARTAMENTO: | Huehuetenango | MUNICIPIO: | Jacaltenango |
| NOMBRE DEL ESTABLECIMIENTO: | COPB anexa a EORM | DIRECCIÓN DEL ESTABLECIMIENTO: | Aldea Chapaltelaj |
| CÓDIGO DEL ESTABLECIMIENTO: | 13-07-0405-41 | FECHA: | 15/08/2025 |

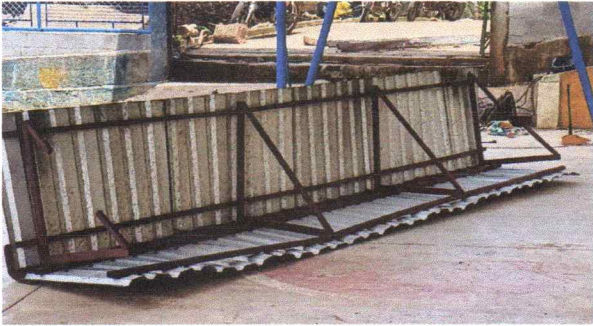
Foto 1: Sustitución de lámina troquelada por lámina Azulic calibre 26

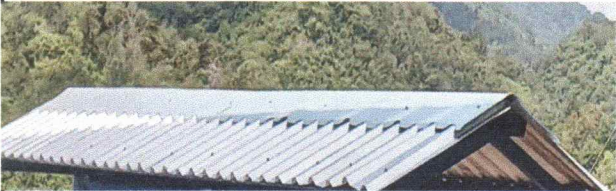
Foto 2: Estructura de techo

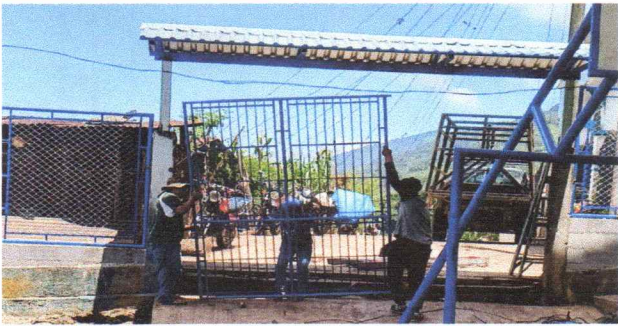
Foto 3: Mantenimiento de porton

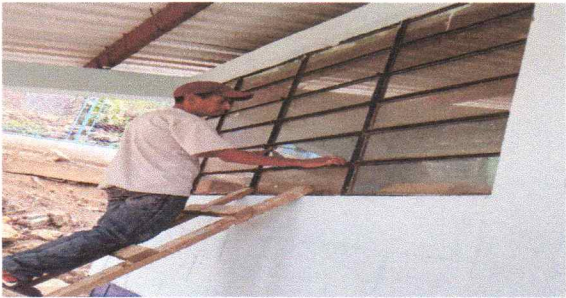
Foto 4: Sustitución de vidrios

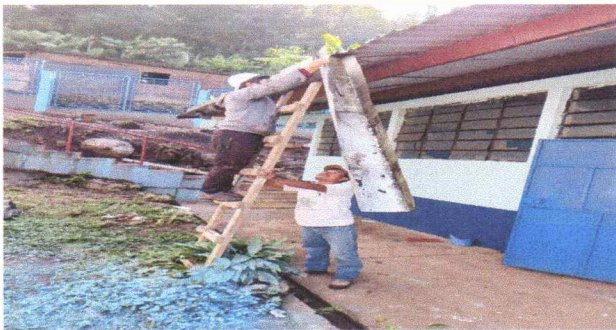
Foto 5: Sustitución de bajada de agua pluvial de metal por tubo PVC 3"

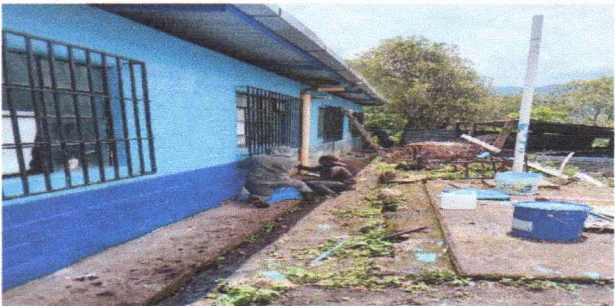
Foto 6: Pintura en muros interiores e exteriores

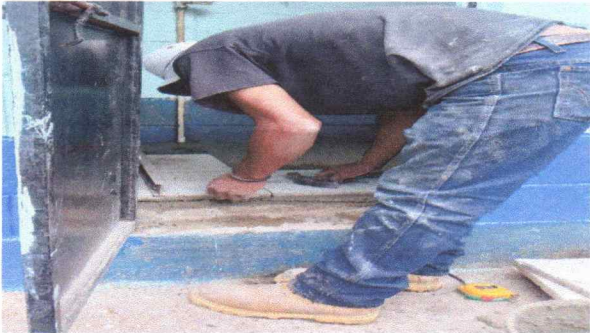
Foto 7: Sustitución de inodoro

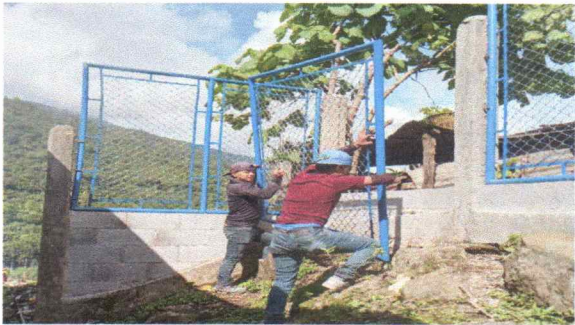
Foto 8: Reparación de tubo y malla galvanizada

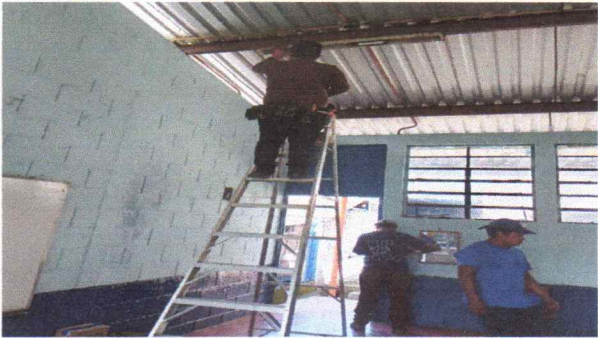
Foto 9:Sustitución de lámparas de tubo

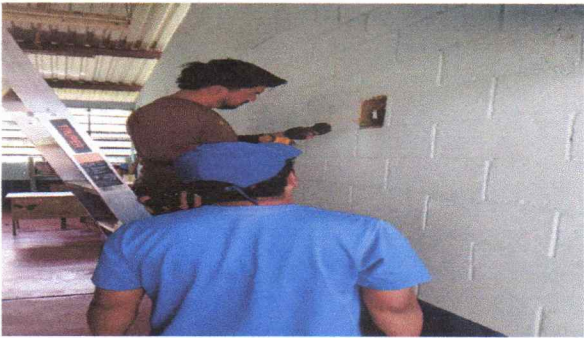
Foto 10:Sustitución de interruptores

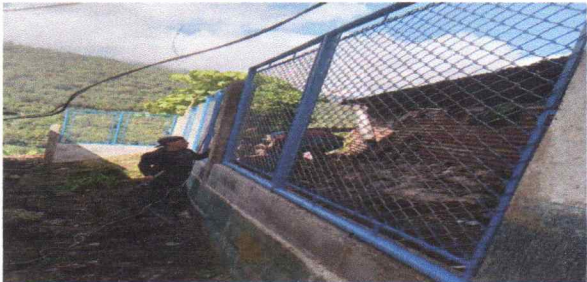
Foto 11: Fabricación e instalación de tubería galvanizada con malla tenzada
