SITUACIÓN DEFICIENCIAS DETERMINADAS      PREVIO ☐      DURANTE ☐      POSTERIOR ☒

| NOMBRE DEL ESTABLECIMIENTO: | COPB anexa a EORM | DIRECCIÓN DEL ESTABLECIMIENTO: | Aldea Chapaltelaj |
| CÓDIGO DEL ESTABLECIMIENTO: | 13-07-0405-41 | FECHA: | 26/08/2025 |

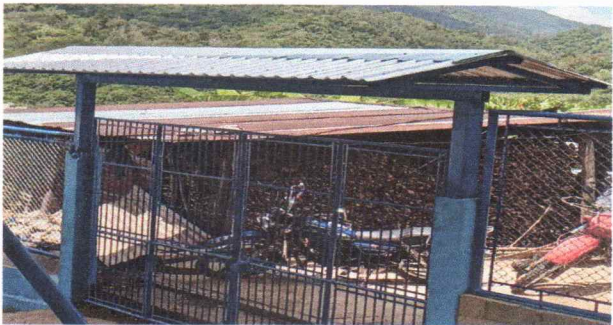
Foto 1: Sustrucción de lámina troquelada por lámina Azulic calibre 26

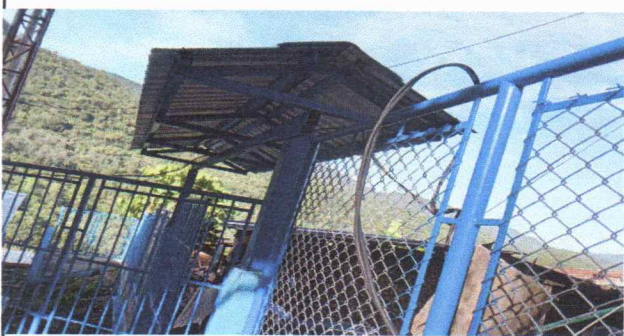
Foto 2: Estructura de techo

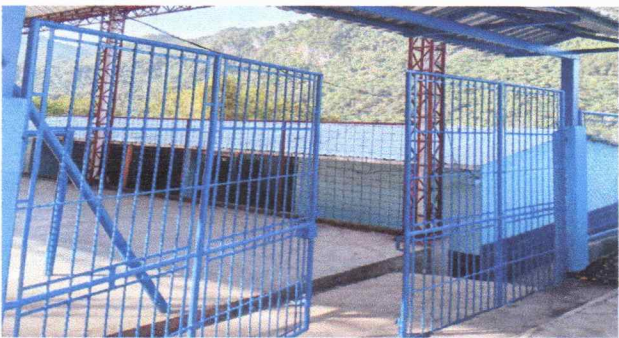
Foto 3: Reparación de portón de metal

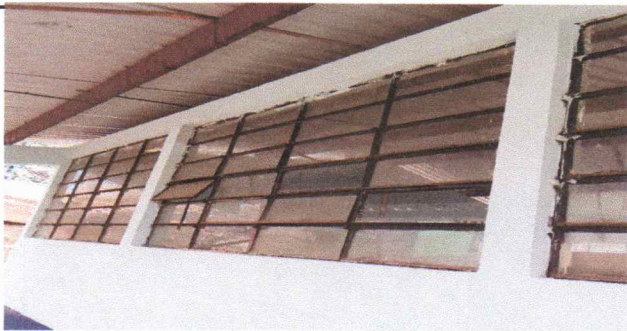
Foto 4: Sustrucción de vidrios

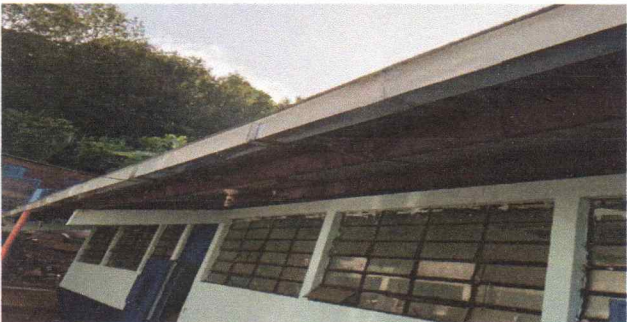
Foto 5: Sustrucción de bajada de agua pluvial de metal por tubo PVC 3"

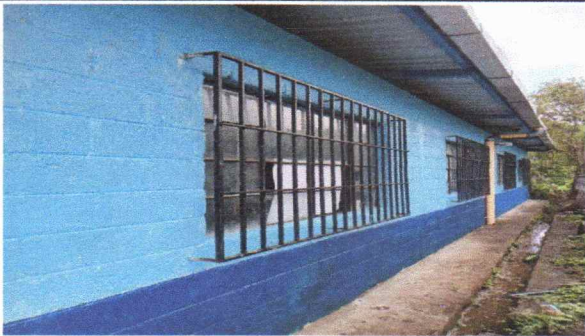
Foto 6: Pintura en muros exteriores e interiores

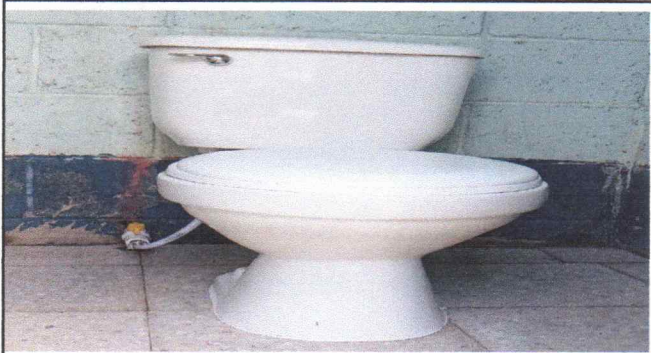
Foto 7: Sustitución de inodoro

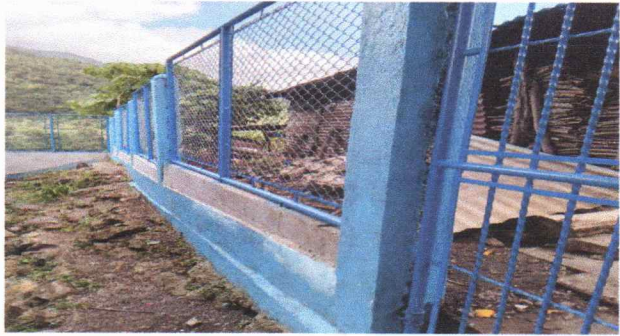
Foto 8: Reparación de tubo HG y malla galvanizada

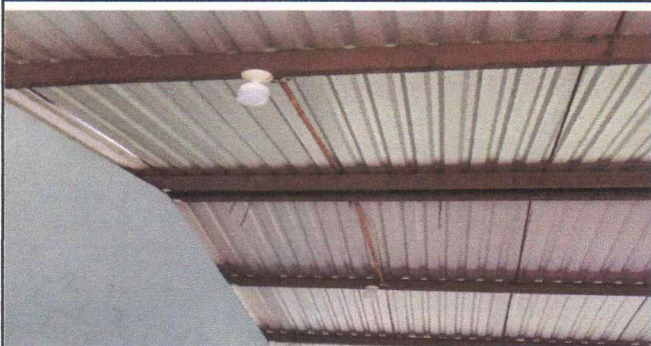
Foto 9: Sustitución de lámparas de tubo

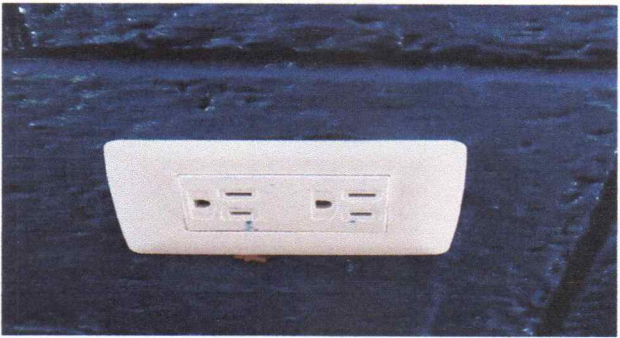
Foto 10: Sustitución de interruptores

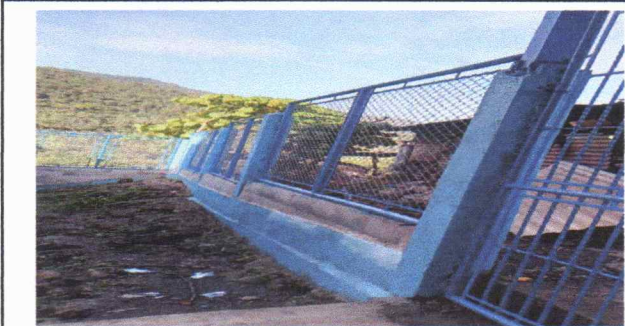
Foto 11: Fabricación e instalación de tubería galvanizada con malla tensada
