SITUACIÓN DEFICIENCIAS DETERMINADAS      PREVIO ☒      DURANTE ☐      POSTERIOR ☐

| NOMBRE DEL ESTABLECIMIENTO: | EORM | DIRECCIÓN DEL ESTABLECIMIENTO: | ALDEA ELMUL |
| CÓDIGO DEL ESTABLECIMIENTO: | 13-07-0414-43 | FECHA: | 06/06/2025 |

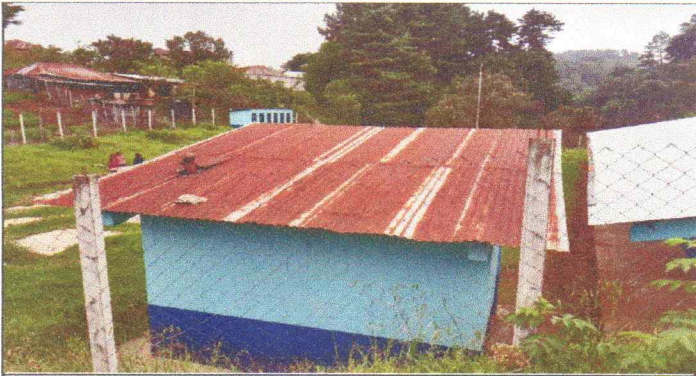
Foto1: Cubierta de lámina de cocina oxidada y agujereada.

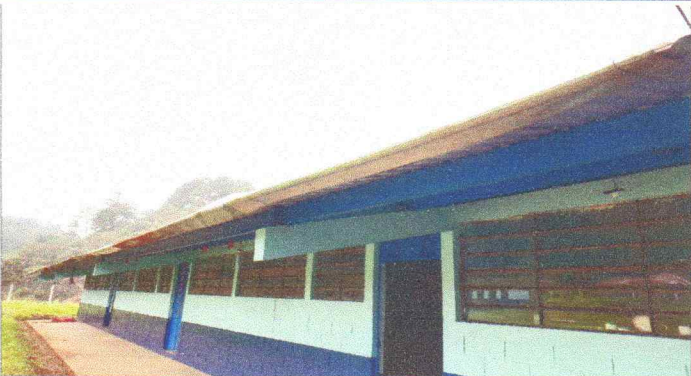
Foto 2: Canales en pésimas condiciones.

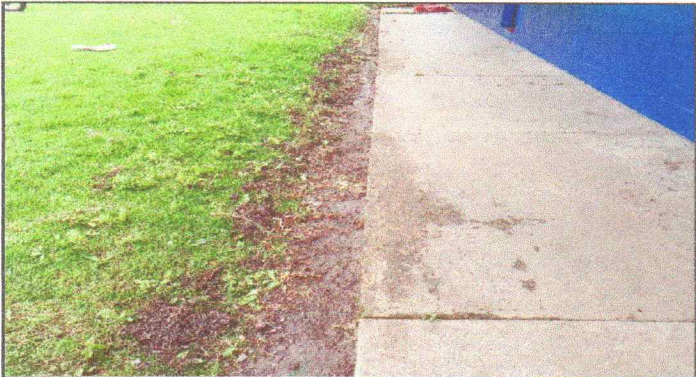
Foto 3: Cuneta en mal estado.

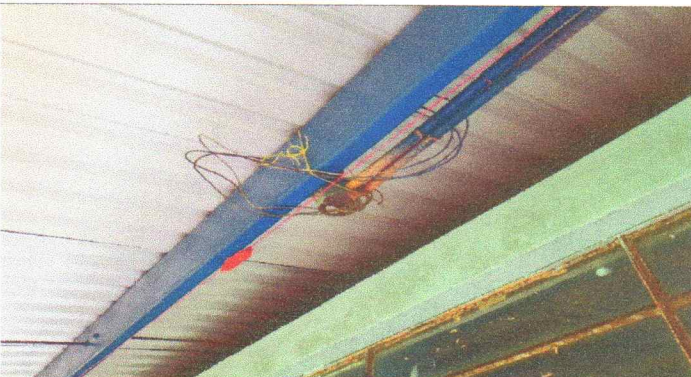
Foto 4: Cableado eléctrico en mal estado, falta de plafoneras y focos.

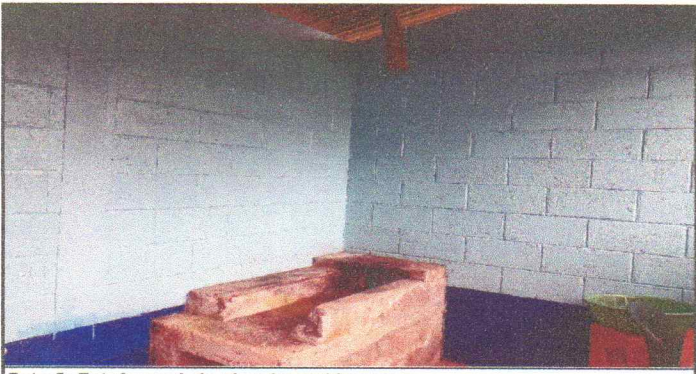
Foto 5: Estufa rural sin plancha y chimenea.

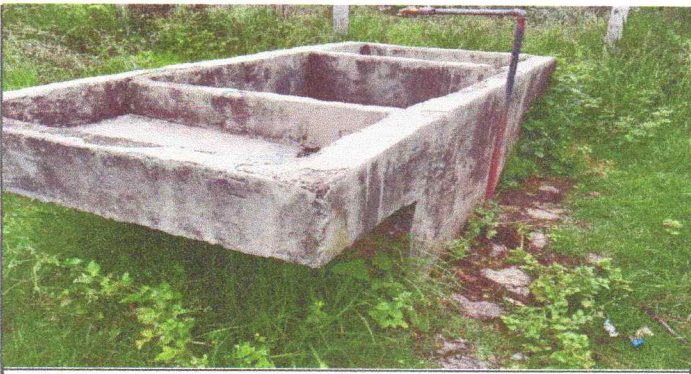
Foto 6: Pila de concreto en mal estado.

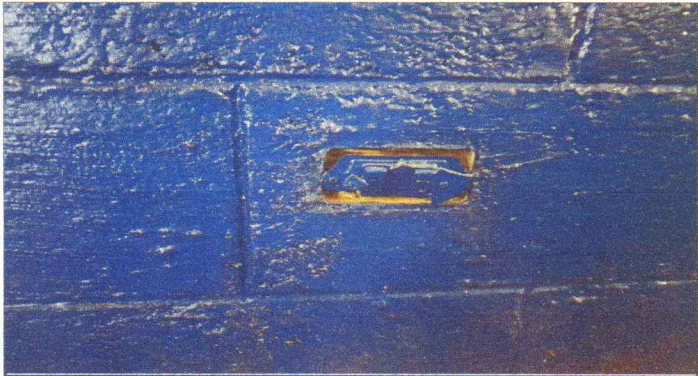
Foto 7: tomacorrientes doblados y sin paso de energía.

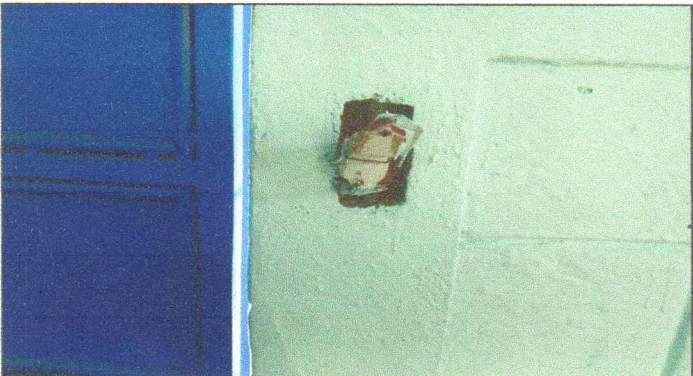
Foto 8: interruptores deteriorados.

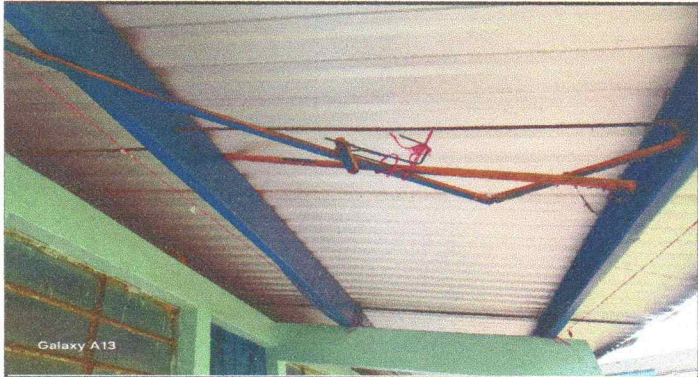
Foto 9: Ductos doblados y quebrados.

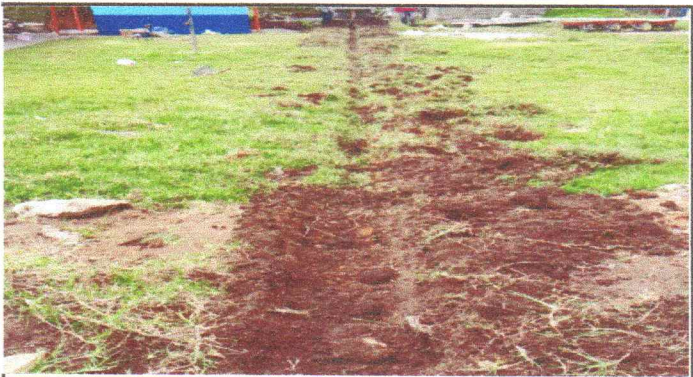
Foto 10: Red de drenaje en mal estado.

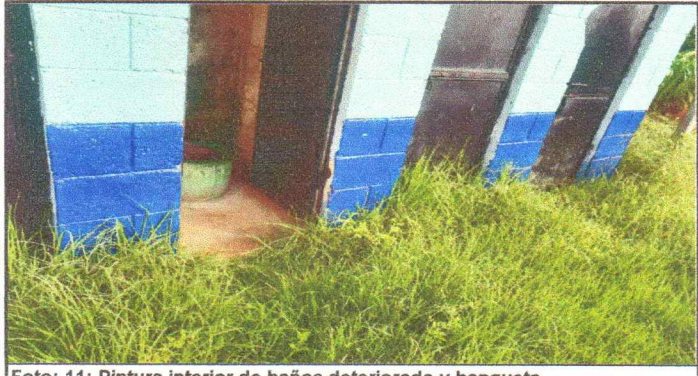
Foto 11: Pintura interior de baños deteriorada y banqueta.

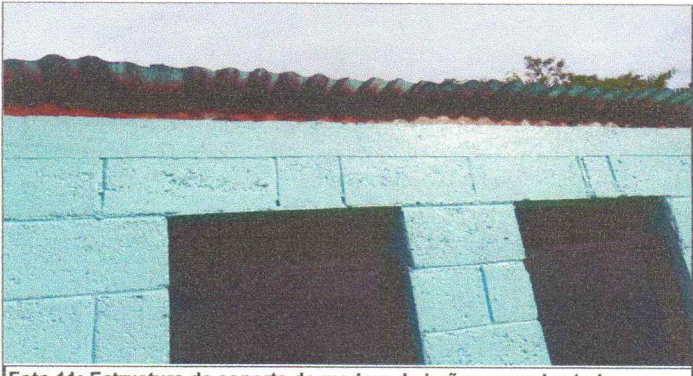
Foto 11: Estructura de soporte de madera de baños en mal estado.
