SITUACIÓN DEFICIENCIAS DETERMINADAS PREVIO ☐ DURANTE ☒ POSTERIOR ☐

| NOMBRE DEL ESTABLECIMIENTO: | INEB de Telesecundaria | DIRECCIÓN DEL ESTABLECIMIENTO: | Aldea Inchehuex |
| CÓDIGO DEL ESTABLECIMIENTO: | 13-07-5923-45 | FECHA: | 22/7/2025 |

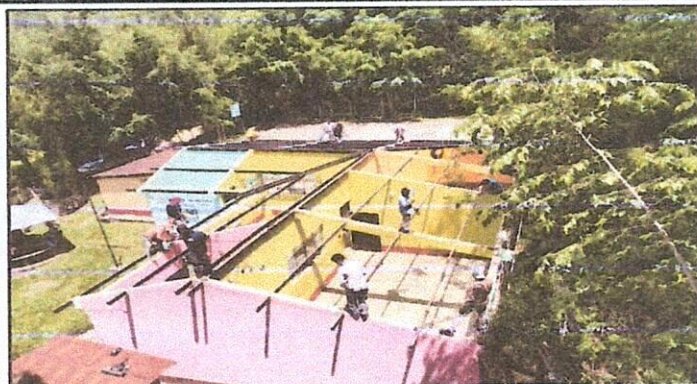
Foto1: Sustitución de lámina, por lámina troquelada aluzinc calibre 26

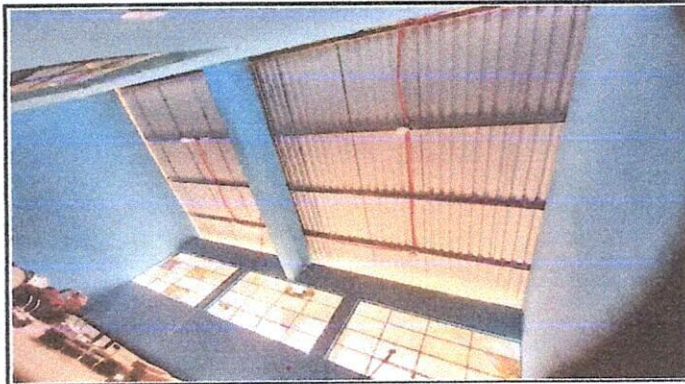
Foto 2: Sustitución de estructura de soporte de metal, por metal

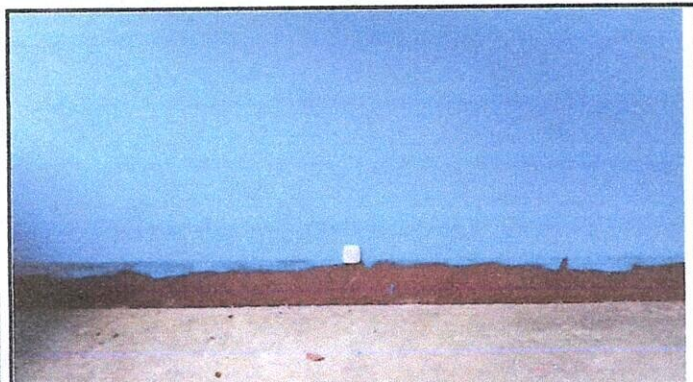
Foto 3: REPARACION DE SISTEMA ELÉCTRICO (cambio de cableado, focos, plafoneras, interruptores, tomacorrientes, flipones)

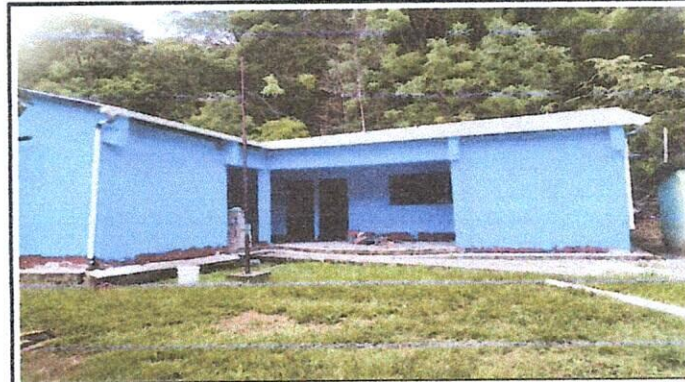
Foto 4: Pintura en muros exteriores e interiores
