SITUACIÓN DEFICIENCIAS DETERMINADAS

| NOMBRE DEL ESTABLECIMIENTO: | EORM JM "SANTA CRUZ MOJOYA" | DIRECCIÓN DEL ESTABLECIMIENTO: | Aldea Ixlacuitz |
| CÓDIGO DEL ESTABLECIMIENTO: | 13-08-0481-43 | FECHA: | 20 de marzo de 2025 |

# REGISTRO FOTOGRÁFICO PROGRAMA DE MANTENIMIENTO DE EDIFICIOS ESCOLARES PÚBLICOS

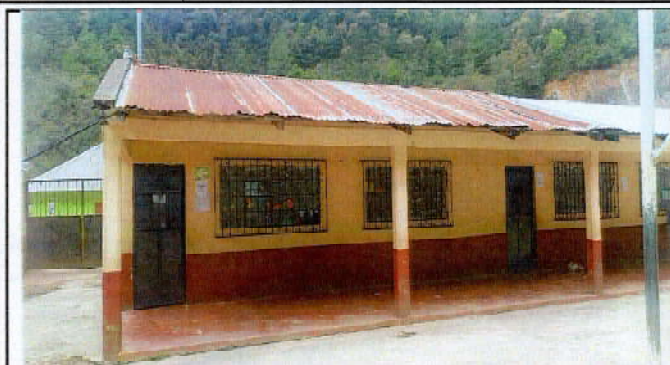
Foto 1: Lamina en mal estado donde la madera ya esta deteriorada.

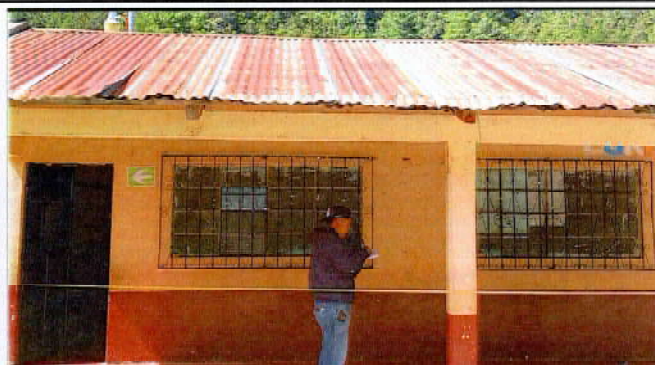
Foto 2: Abertura entre el techo que permite el ingreso de agua esta es la imagen frontal del aula donde el techo se encuentra en mal estado tiene una medida de 88 metros cuadrados.

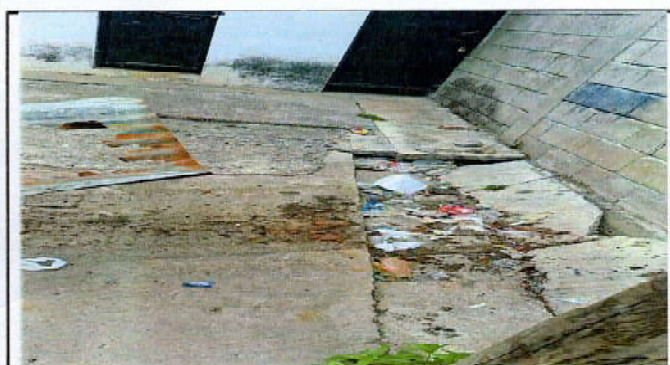
Foto 3: Reparación de torta de piso de concreto de una medida de 8 metros cuadrados ubicado cerca de la fosa septica

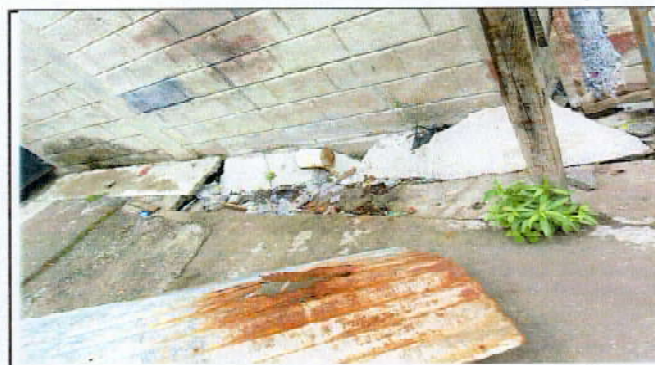
Foto 3: Reparación de torta de piso de concreto donde el acceso es difícil a los baños y peligroso para los estudiantes

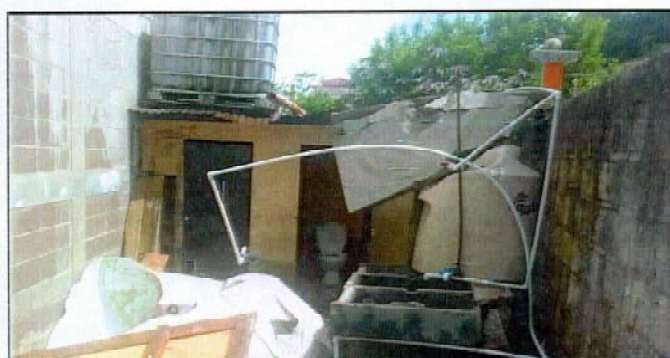
Foto 5: Sustitución por deterioro del deposito de agua lo cual conlleva riesgo por que la base sufrio daños los cuales seran reparados.

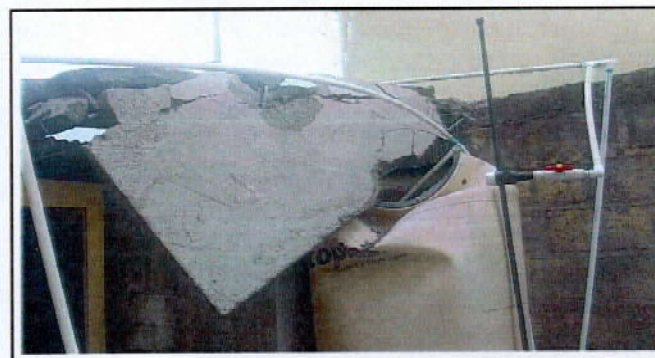
Foto 6: Daño en el deposito de agua del establecimiento y la base

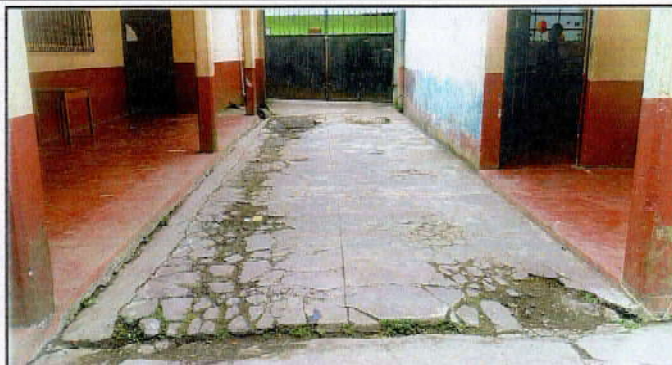
Foto 7: Reparación de torta de piso de concreto con una medida de 31 metros cuadrados, en la entrada del establecimiento

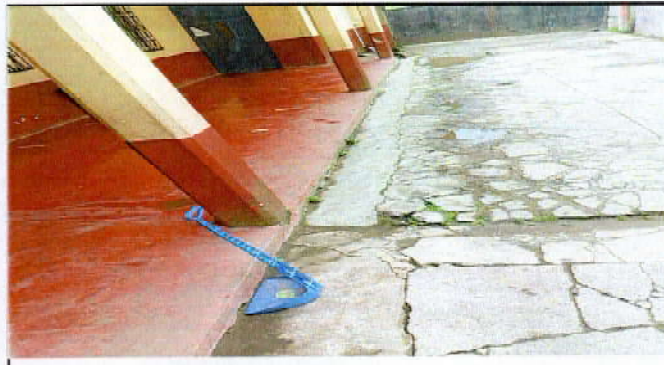
Foto 8: Reparación de cuneta que lleva el flujo de aguas residuales hacia el río

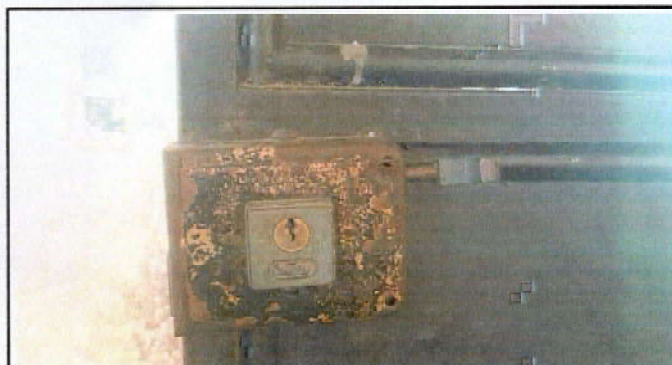
Foto 9: Las chapas de las puertas están en mal estado lo que ocasiona que personas ajenas ingresen al establecimiento

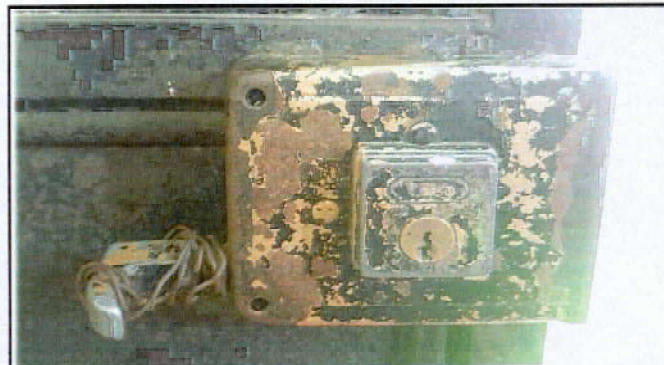
Foto 10: Chapas en mal estado que han ocasionado que las puertas queden remachadas y que se fuercen las puertas

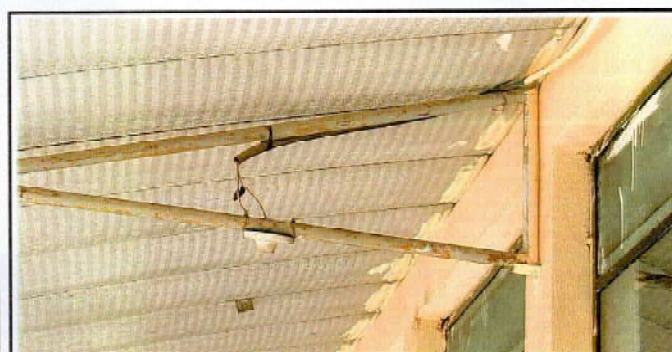
Foto 11: Cables de alta tensión expuestos y poniendo en riesgo a los estudiantes

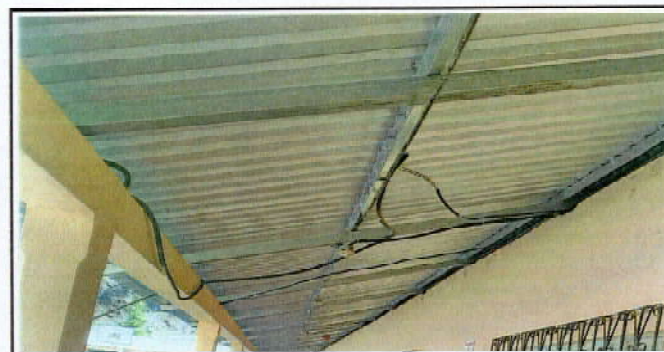
Foto 12: El sistema del cableado está en mal estado y provoca que las aulas no tengan el servicio de energía eléctrica, lo cual afecta la visibilidad dentro del aula por que no hay demasiada iluminación.
