SITUACIÓN DEFICIENCIAS DETERMINADAS

| DEPARTAMENTO: | Huehuetenango | MUNICIPIO: | San Ildefonso Ixtahuacán |
| NOMBRE DEL ESTABLECIMIENTO: | EODP anexa a EORM | DIRECCIÓN DEL ESTABLECIMIENTO: | caserío Txe Cyak Xak, aldea La Cumbre |
| CÓDIGO DEL ESTABLECIMIENTO: | 13 - 09 - 0006 - 42 | FECHA: | 10 de octubre de 2025 |

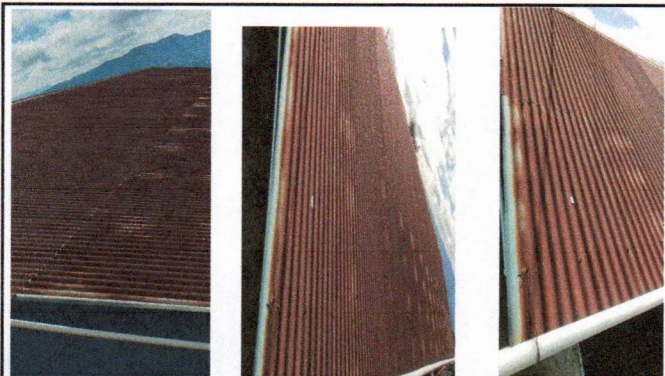
**Foto 1:** Sustitución de lámina, por lámina troquelada "ACANALADA" aluzinc calibre 26: (Las evidencias hablan por sí solas, desde el año 2007 están en el techo del modulo de aulas, se han oxidado, por lo que es justo y necesario la sustitución de láminas del lado poniente de las aulas)

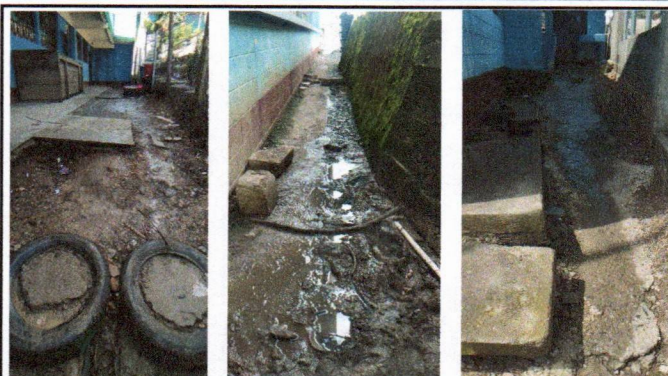
**Foto 2:** Reparación de cunetas de concreto: (El material improvisado por los propios padres de familia en las cunetas, y con el paso del tiempo se ha deteriorado, y se considera darle la reparación necesaria)

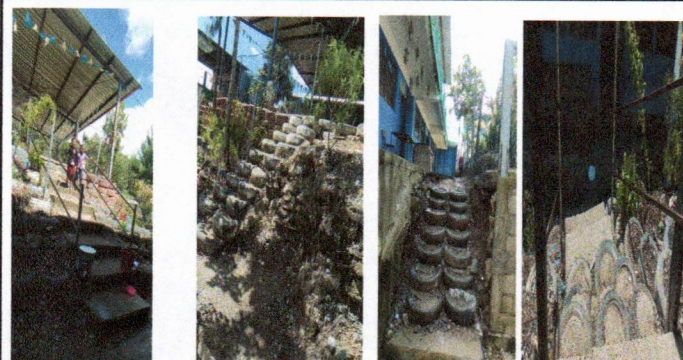
**Foto 3:** Mantenimiento a baranda de metal: (Para ir mejorando la seguridad y la movilidad de los estudiantes se organiza la sustitución de estas barandas para colocar un pasamanos muy eficiente en distintos espacios)

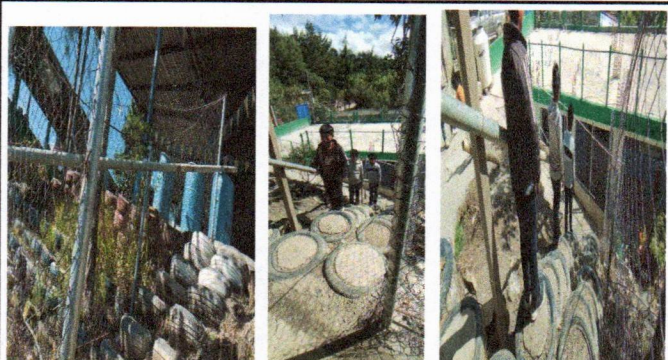
**Foto 4:** Sustitución de baranda de metal: (con el paso del tiempo espacios del establecimiento se han deteriorado poniendo en peligro la seguridad de los estudiantes, por lo que se planifica la sustitución)

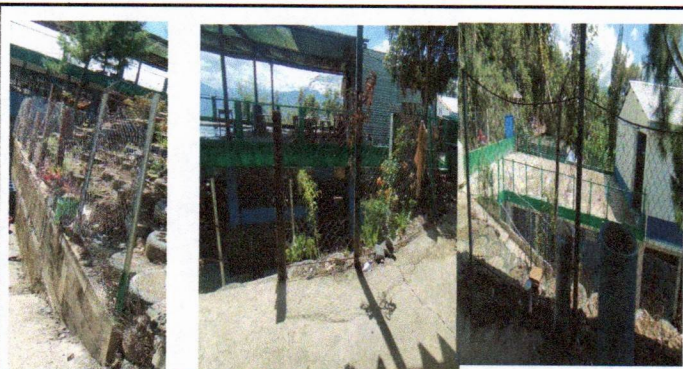
**Foto 5:** Reparación de tubo HG y malla galvanizada: (Con fondos y apoyo de padres de familia se circuló el espacio y poder garantizar la seguridad de los estudiantes, por lo que se sugiere la sustitución)

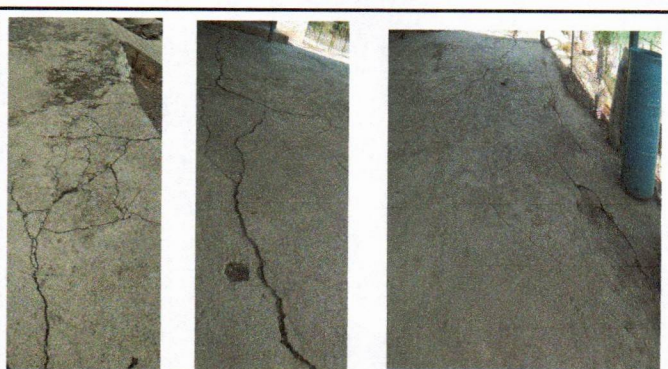
**Foto 6:** Reparación de plancha de concreto a patio: (Como se puede observar, las grietas han cedido espacios haciendo del piso del patio inestable, promoviendo la sustitución del mismo)

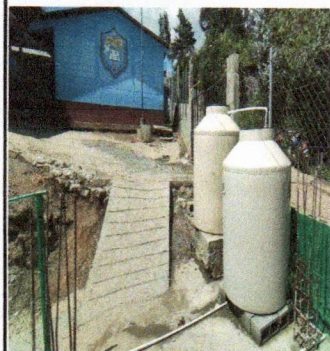
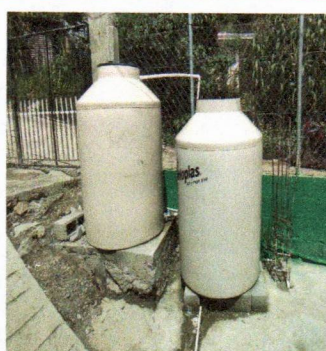
**Foto 7:** Sustitución de depósito de agua de 2500 LT: (Por estar a luz directa al sol, depósitos de 1100 litros, no han sido suficientes al momento de la captación de agua, por lo que se prioriza la sustitución por un depósito de 2500 litros.)

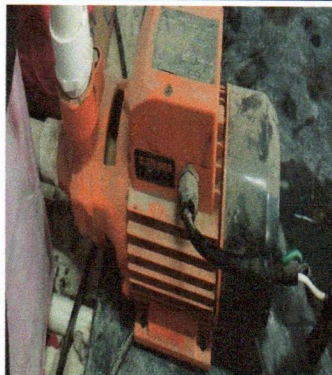
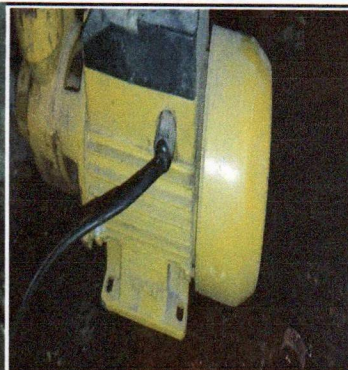
**Foto 8:** Sustitución de bomba de agua: (Por deterioro y por el tiempo de uso de las bombas, se promueve la sustitución por bombas de agua sumergibles)
