SITUACIÓN DEFICIENCIAS DETERMINADAS

| NOMBRE DEL ESTABLECIMIENTO: | ESCUELA OFICIAL RURAL MIXTA | DIRECCIÓN DEL ESTABLECIMIENTO: | CASERÍO TACANÁ |
| CÓDIGO DEL ESTABLECIMIENTO: | 13-09-0010-42 | FECHA: | 10 DE OCTUBRE DE 2025 |

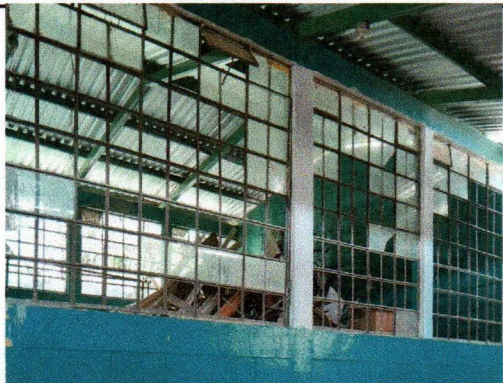
Foto 1: Mantenimiento de ventanas y sustitución de vidrios.

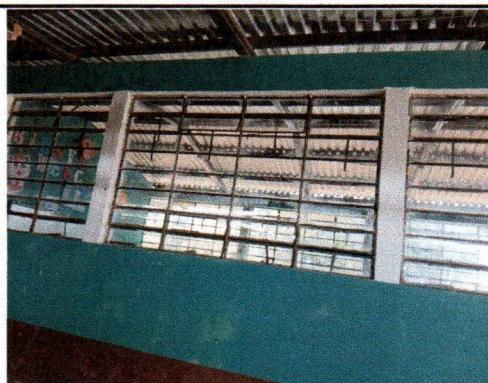
Foto 2: Mejoramiento de balcones frente a 3 aulas y bodega.

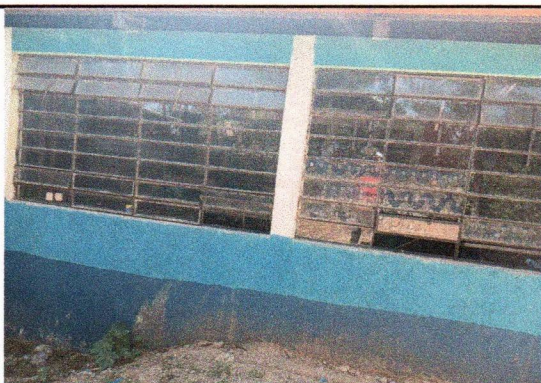
Foto 3: Mejoramiento de balcones en la parte de atrás de un aula.

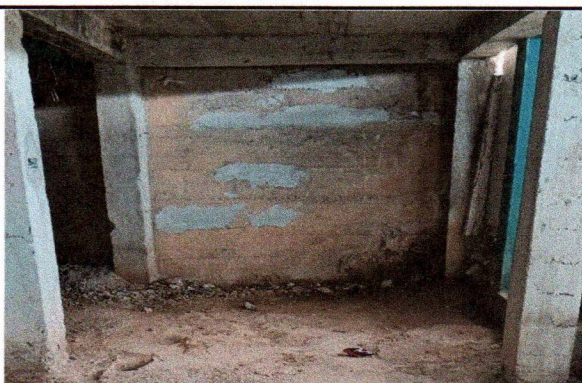
Foto 4: Mejoramiento de portón de metal para una bodega.

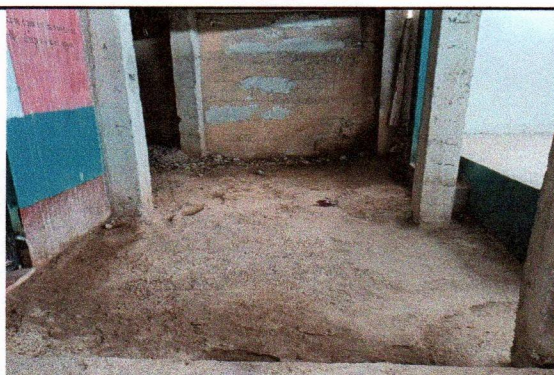
Foto 5: Sustitución de piso torta de concreto.

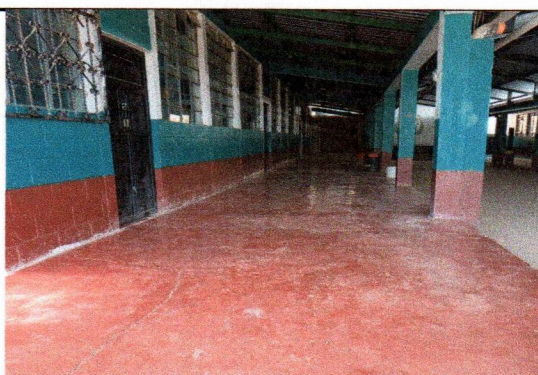
Foto 6: Sustitución de piso de granito para tres aulas corredor y biblioteca.
