SITUACIÓN DEFICIENCIAS DETERMINADAS

| NOMBRE DEL ESTABLECIMIENTO: | ESCUELA OFICIAL RURAL MIXTA | DIRECCIÓN DEL ESTABLECIMIENTO: | CASERÍO TACANÁ |
| CÓDIGO DEL ESTABLECIMIENTO: | 13-09-0010-42 | FECHA: | 17 DE NOVIEMBRE DE 2025 |

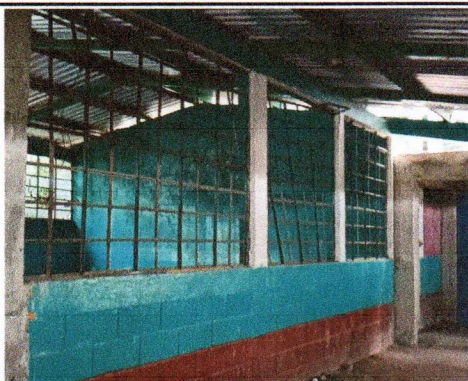
Foto1: Mantenimiento de ventanas y sustitución de vidrios.

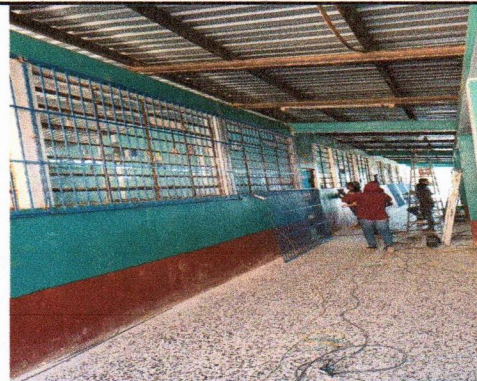
Foto 2: Mejoramiento de balcones frente a 3 aulas y bodega,

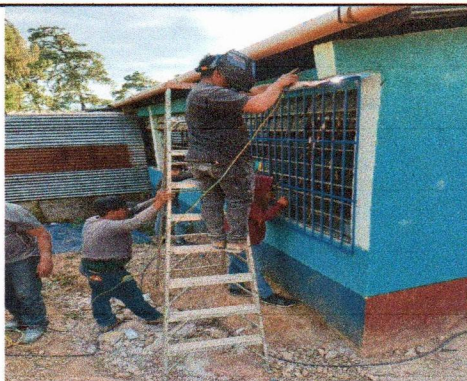
Foto 3: Mejoramiento de balcones en la parte de atrás de un aula

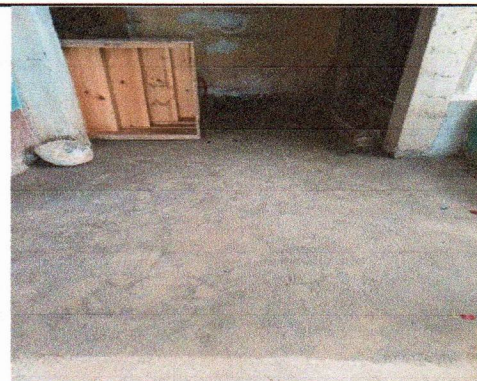
Foto 4: Mejoramiento de portón de metal para una bodega.

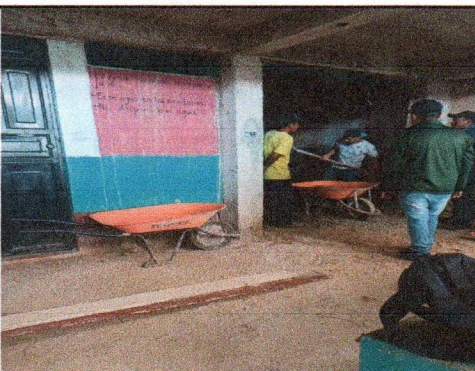
Foto 5: Sustitución de piso torta de concreto.

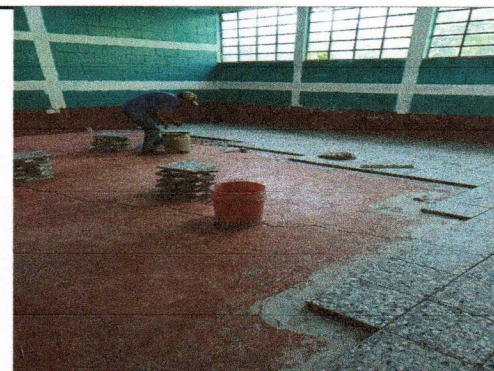
Foto 6: Sustitución de piso de granito para tres aulas, corredor y biblioteca.
