SITUACIÓN DEFICIENCIAS DETERMINADAS

| NOMBRE DEL ESTABLECIMIENTO: | ESCUELA OFICIAL RURAL MIXTA | DIRECCIÓN DEL ESTABLECIMIENTO: | CASERÍO TACANÁ |
| CÓDIGO DEL ESTABLECIMIENTO: | 13-09-0010-42 | FECHA: | 03 DE DICIEMBRE DE 2025 |

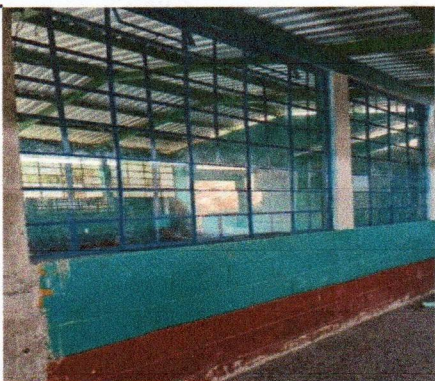
Foto 1: Mantenimiento de ventanas y sustitución de vidrios.

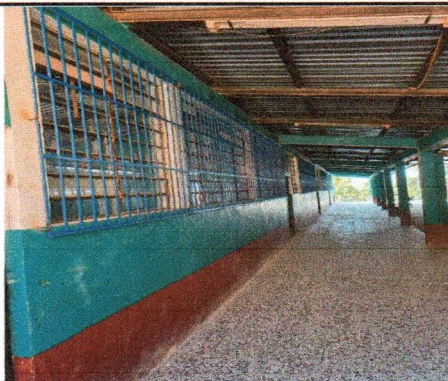
Foto 2: Mejoramiento de balcones frente a 3 aulas y bodega,

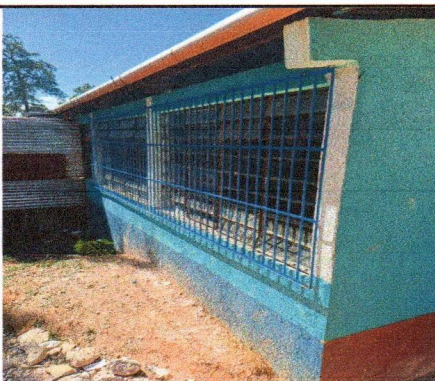
Foto 3: Mejoramiento de balcones en la parte de atrás de un aula

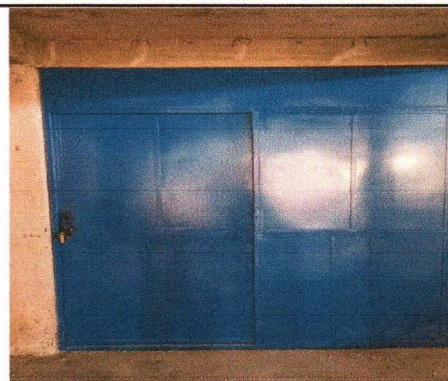
Foto 4: Mejoramiento de portón de metal para una bodega.

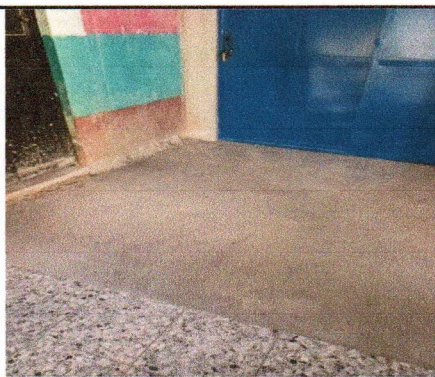
Foto 5: Sustitución de piso torta de concreto.

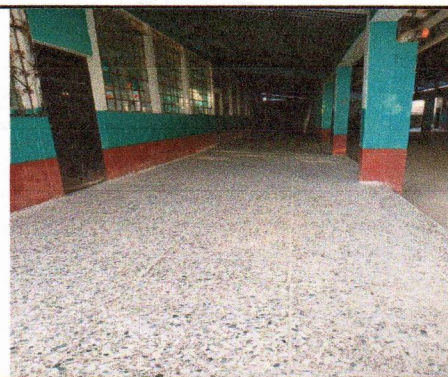
Foto 6: Sustitución de piso de granito para tres aulas, corredor y biblioteca.
