**REGISTRO FOTOGRÁFICO**  
**PROGRAMA DE MANTENIMIENTO DE EDIFICIOS ESCOLARES PÚBLICOS**

SITUACIÓN DEFICIENCIAS DETERMINADAS

| NOMBRE DEL ESTABLECIMIENTO: | EORM | DIRECCIÓN DEL ESTABLECIMIENTO: | CASERÍO CIPRESALES, ALDEA LA CUMBRE |
| CÓDIGO DEL ESTABLECIMIENTO: | 13-09-0047-43 | FECHA: | 02/06/2025 |

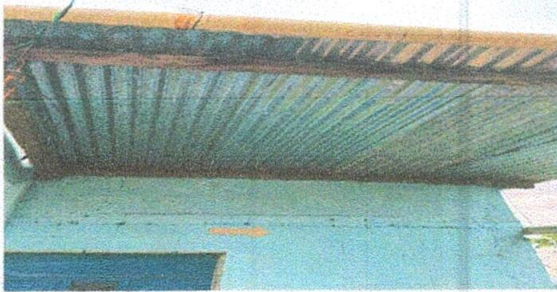
Foto1: Sustrución cubierta de lamina

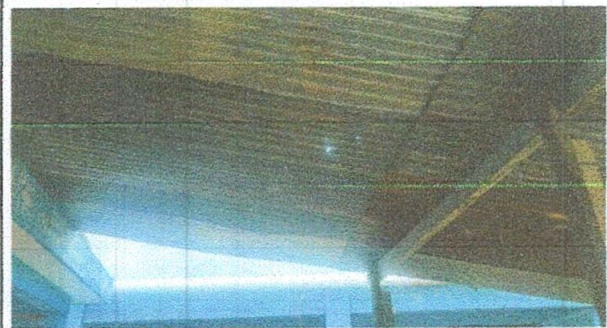
Foto 2: Sustrución de estructura de madera por metal

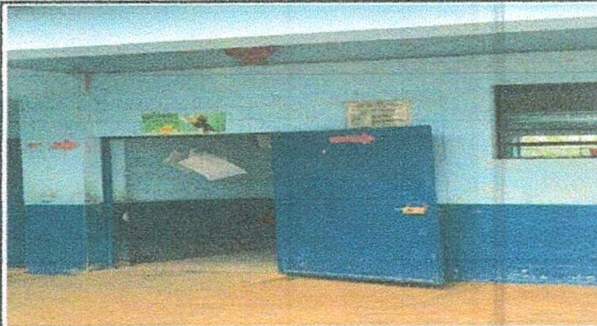
Foto 3: Sustrución de pintura en muros

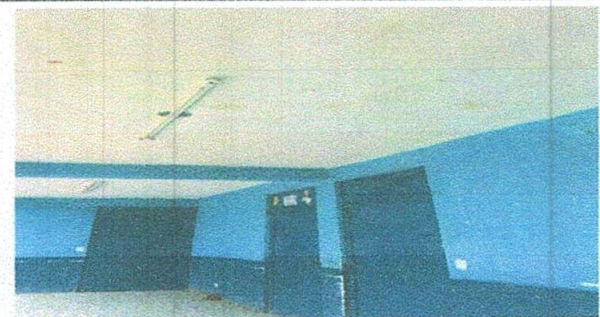
Foto 4: sustrución de lamparas y plafoneras

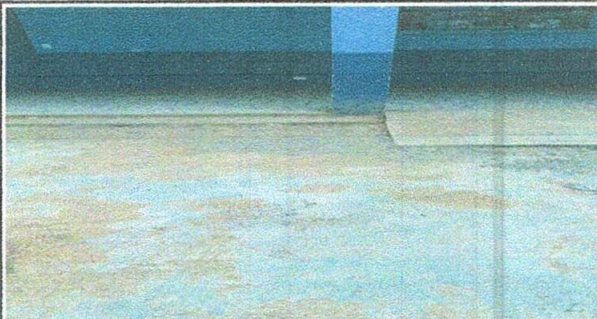
Foto 5: Reparación de losa de patio

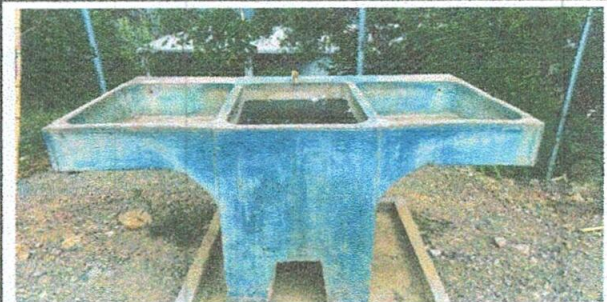
Foto 6: Sustrución de pila

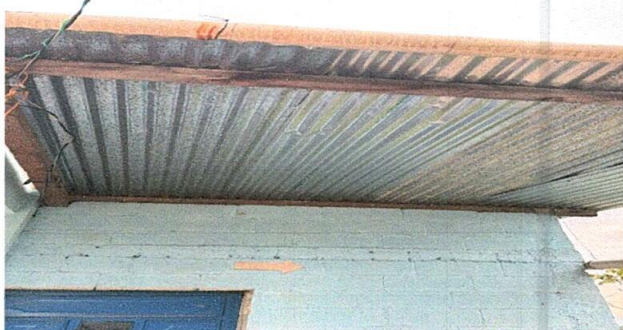
Foto 1: Sustitucion cubierta de lamina

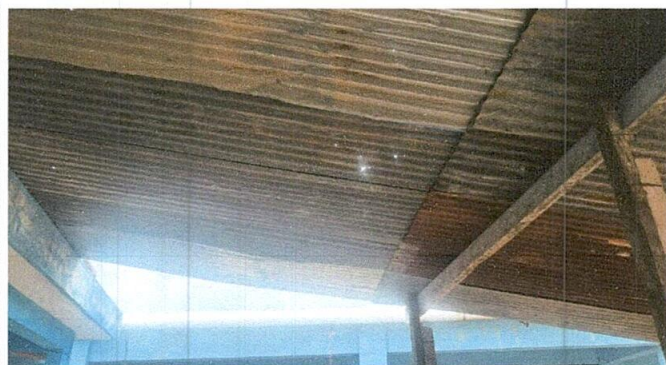
Foto 2: Sustitucion de estructura de madera por metal

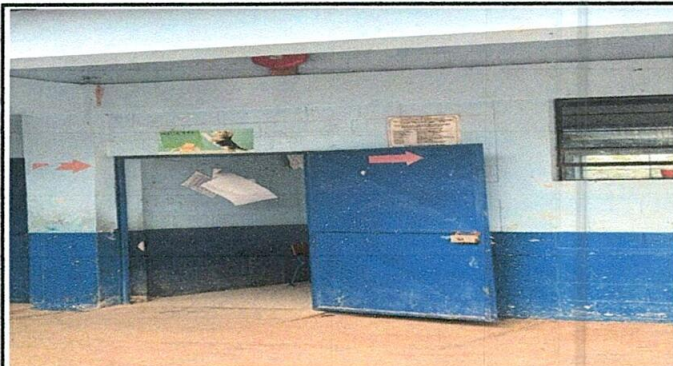
Foto 3: Sustitución de pintura en muros

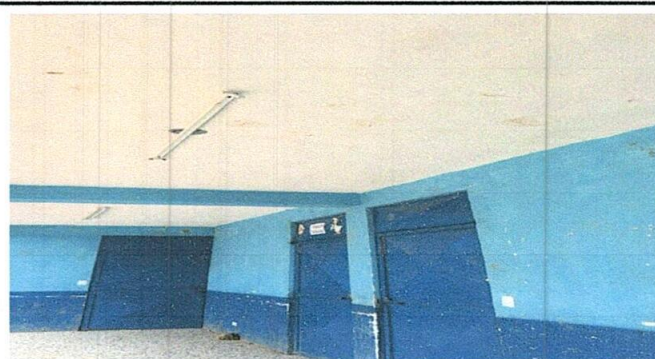
Foto 4: sustitución de lamparas y plafoneras

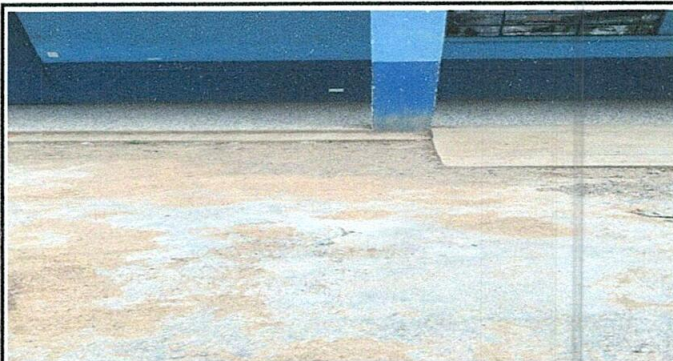
Foto 5: Reperación de losa de patio

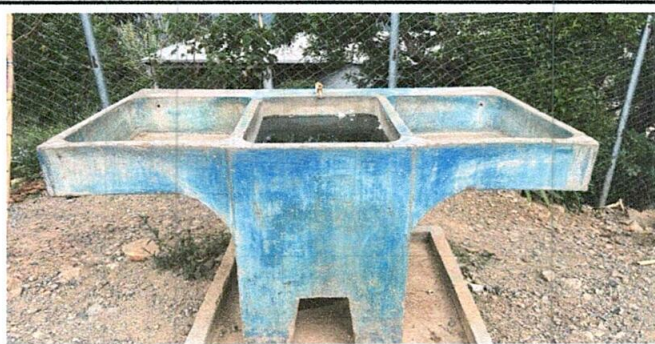
Foto 6: Sustitución de pila
