SITUACIÓN DEFICIENCIAS DETERMINADAS

| NOMBRE DEL ESTABLECIMIENTO: | COPB ANEXO A EORM "PROF. RAMIRO OBDULIO HE | DIRECCIÓN DEL ESTABLECIMIENTO: | CASERIO CHANCHIQUIÁ, ALDEA ACAL |
| CÓDIGO DEL ESTABLECIMIENTO: | 13-09-0511-41 | FECHA: | 10/10/2025 |

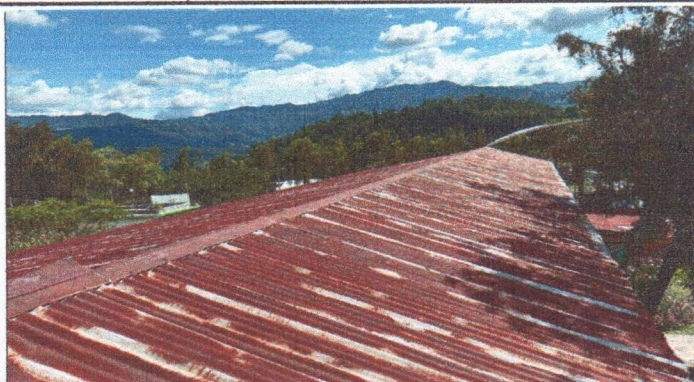
FOTO 1: SUSTITUCION DE CUBIERTA DE LAMINA TROQUELADA

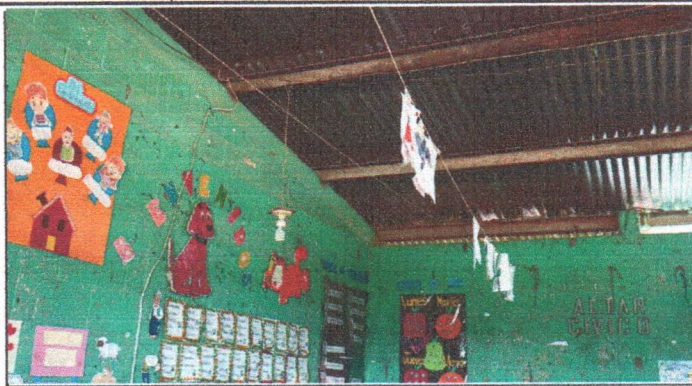
FOTO 2: SUSTITUCIÓN POR CUBIERTA DE LAMINA TROQUELADA

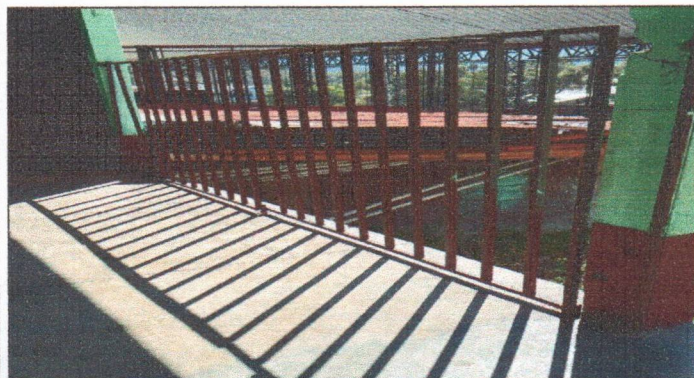
FOTO 3: SUSTITUCION DE BARANDA DE METAL

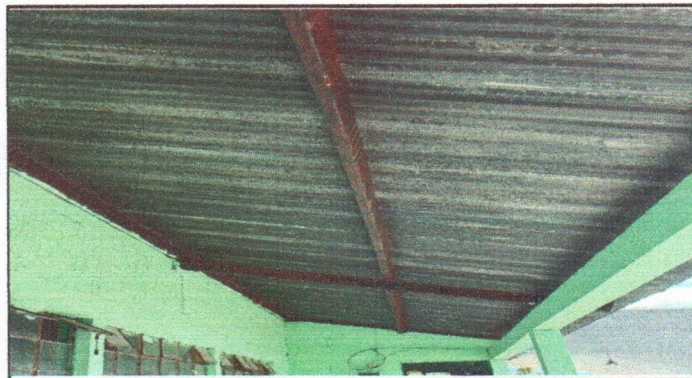
FOTO 4: SUSTITUCION DE SOPORTE DE METAL POR METAL

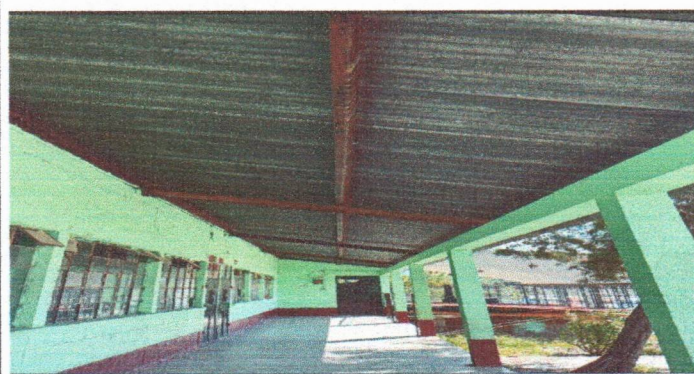
FOTO 5: SUSTITUCION DE SOPORTE DE METAL POR METAL
