SITUACIÓN DEFICIENCIAS DETERMINADAS

| DEPARTAMENTO: | HUEHUETENANGO | MUNICIPIO: | SAN ILDEFONSO IXTAHUCAN |
| NOMBRE DEL ESTABLECIMIENTO: | COPB ANEXO A EORM "PROF. RAMIRO OBDULIO HE | DIRECCIÓN DEL ESTABLECIMIENTO: | CASERÍO CHANCHIQUIÁ, ALDEA ACAL |
| CÓDIGO DEL ESTABLECIMIENTO: | 13-09-0511-41 | FECHA: | 4/12/2025 |

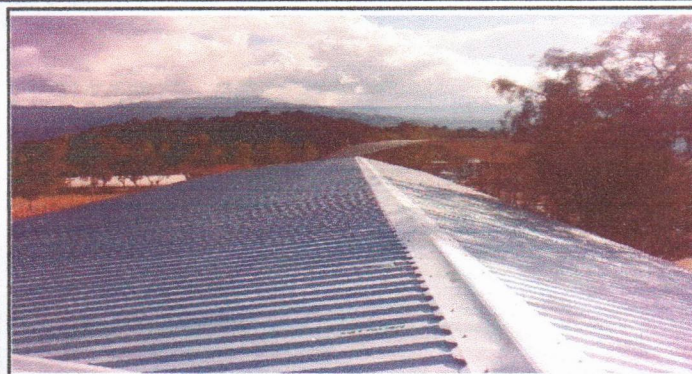
SUSTITUCIÓN DE LAMINA

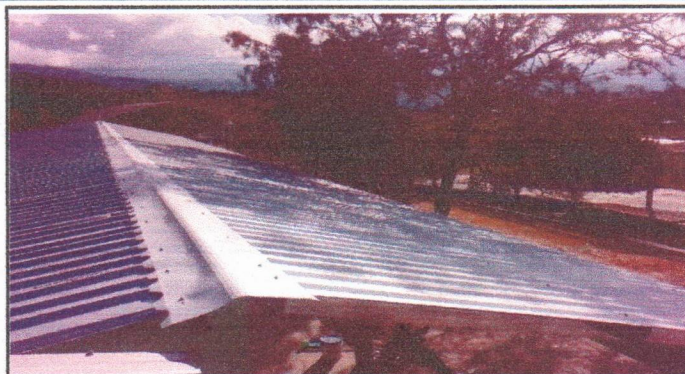
SUSTITUCION DE LAMINA

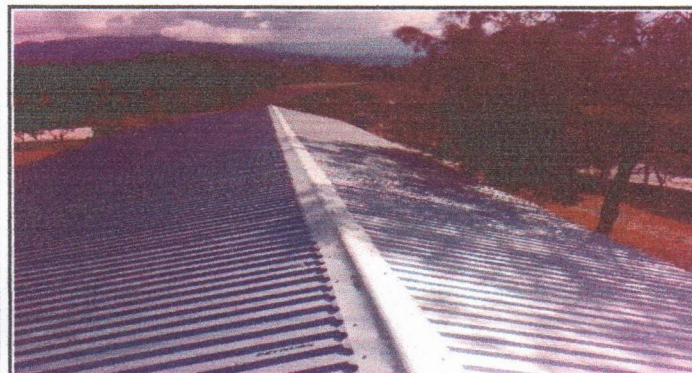
SUSTITUCION DE CAPOTE

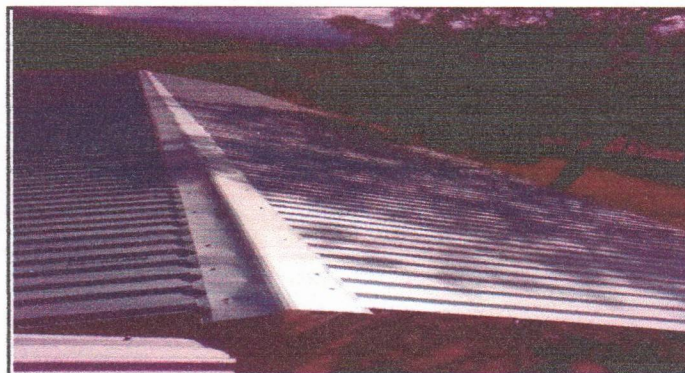
SUSTITUCIÓN DE ELEMENTOS DE FIJACION

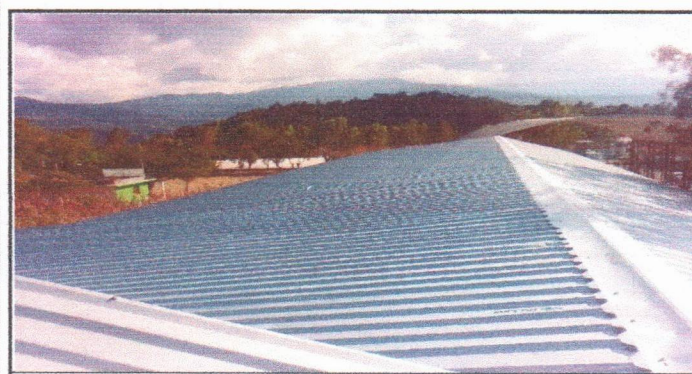
SUSTITUCIÓN DE ELEMENTOS DE FIJACIÓN

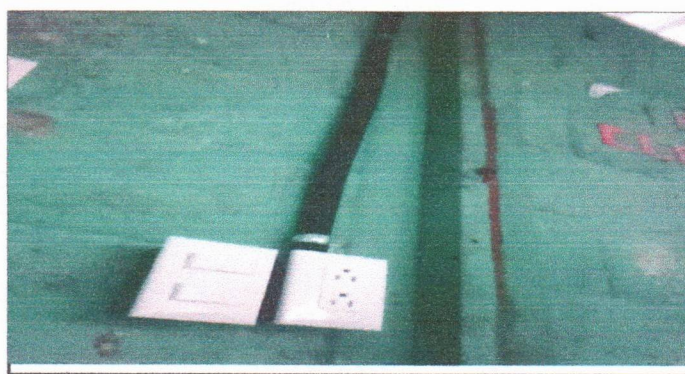
REPARACION DEL SISTEMA ELECTRICO
