REGISTRO FOTOGRÁFICO  
PROGRAMA DE MANTENIMIENTO DE EDIFICIOS ESCOLARES PÚBLICOS

PRA-FOR-123  
Versión 1

| NOMBRE DEL ESTABLECIMIENTO: | COPB anexo a EORM caserio Tumiche | DIRECCIÓN DEL ESTABLECIMIENTO: | Caserio Tumiche, aldea Acal, San Ildefonso Ixtahuacán, Hu |
| CÓDIGO DEL ESTABLECIMIENTO: | 13-09-0514-41 | FECHA: | 2/06/2025 |

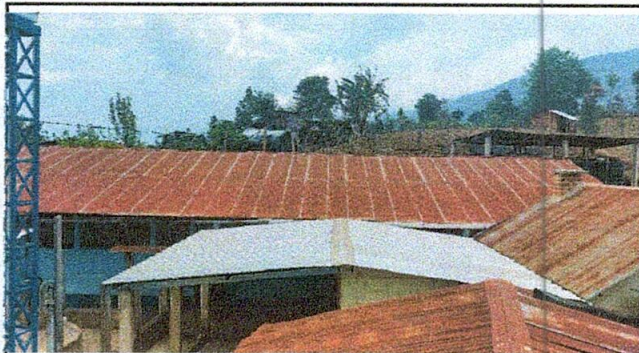
Foto 1: el techo contiene oxido

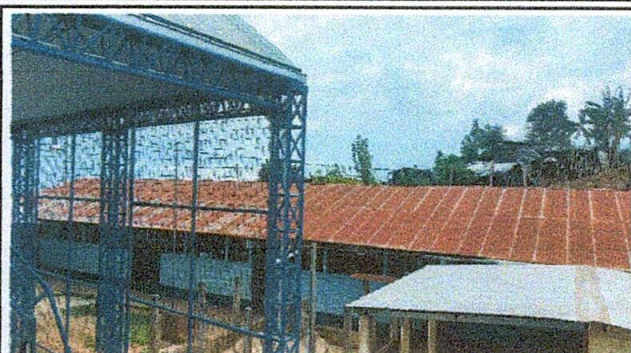
Foto 2: en las partes mas vulnerables el agua fluvial ingresa a las aulas

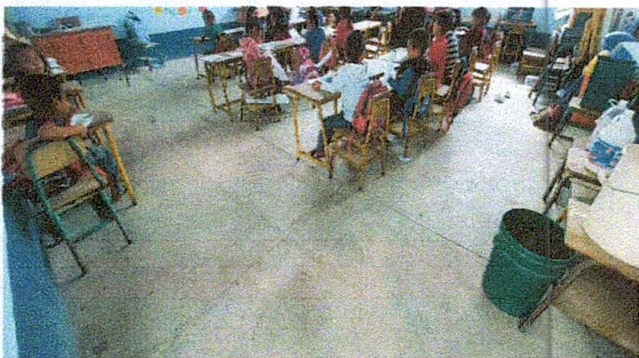
Foto 3: el piso es de torta de cemento

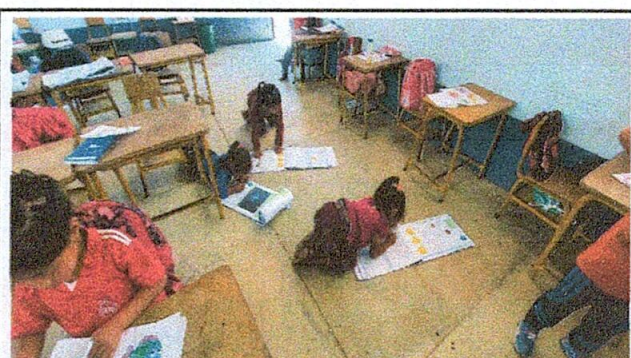
Foto 4: tiende a guardar mucho polvo y manchar la ropa de los niños

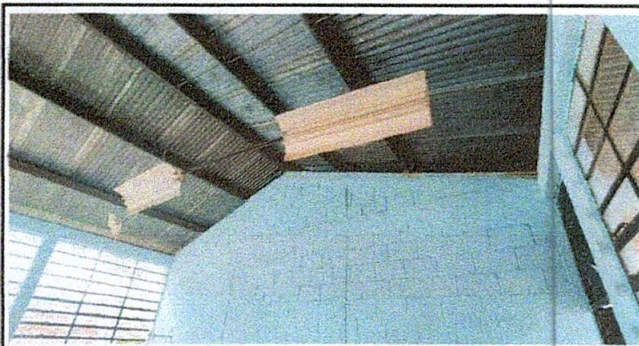
Foto 5: la iluminación no sirve, las candelas tienen 22 años de instaladas

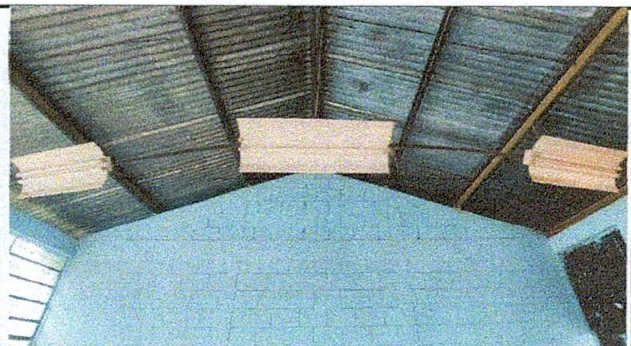
Foto 6: fueron desprendiéndose al paso del tiempo

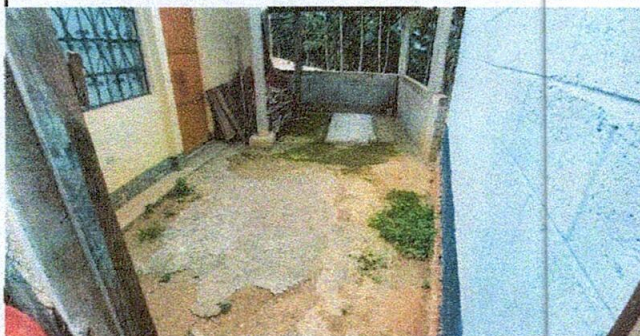
Foto 1: lugar donde se cuesen los atoles

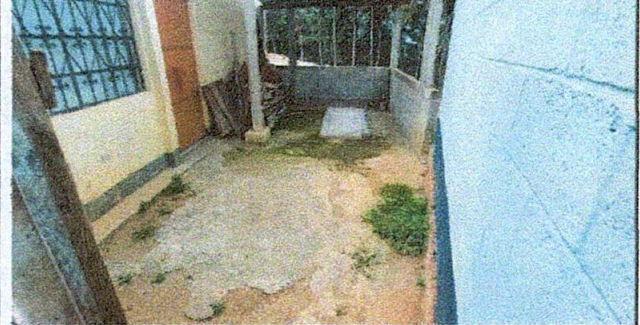
Foto 2: tiene piso de tierra y cuando llueve moja todos los espacios

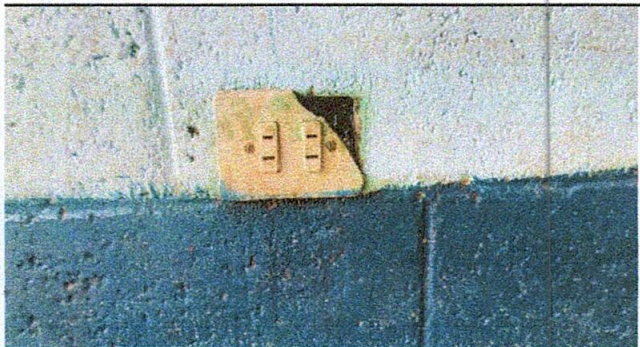
Foto 3: tomacorrientes y apagadores estan arruinados

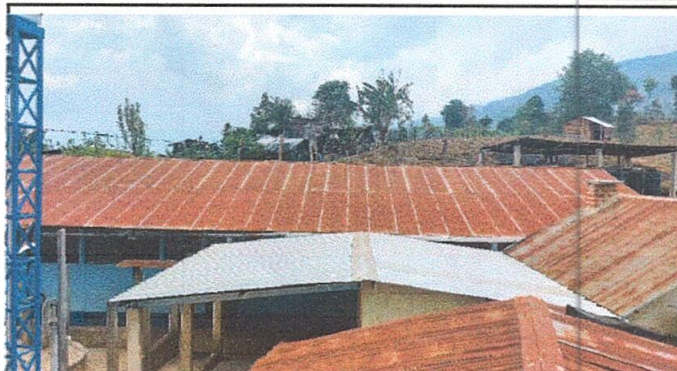
Foto 1: el techo contiene oxido

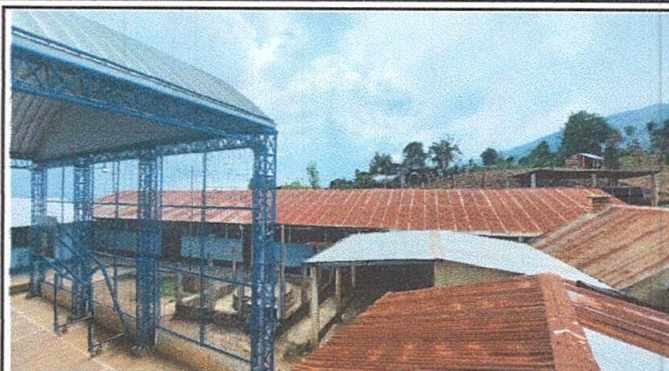
Foto 2: en las partes mas vulnerables el agua fluvial ingresa a las aulas

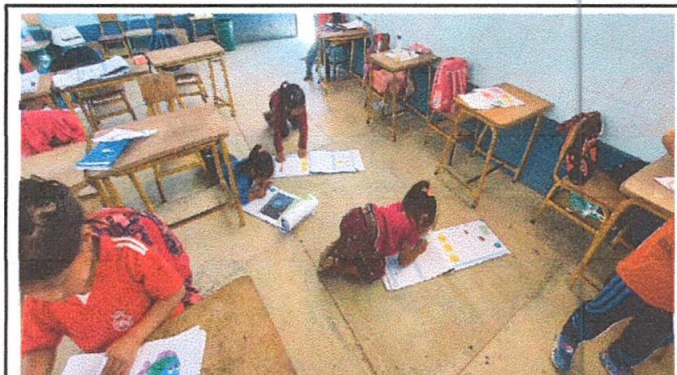
Foto 3: el piso es de torta de cemento

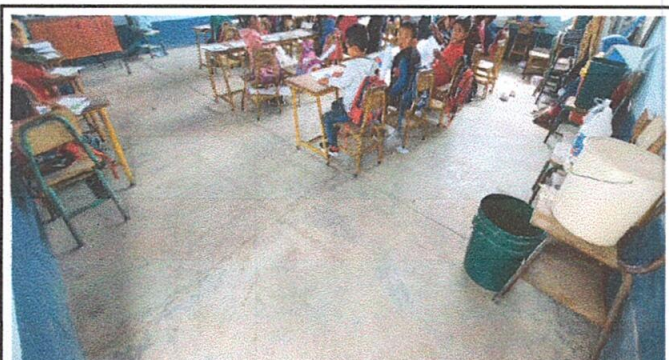
Foto 4: tiende a guardar mucho polvo y manchar la ropa de los niños

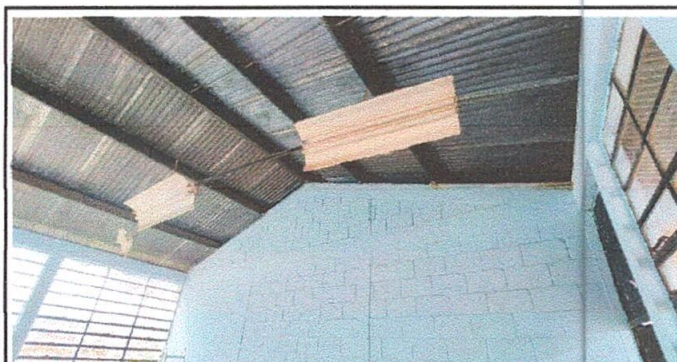
Foto 5: la iluminacion no sirve, las candelas tienen 22 años de instaladas

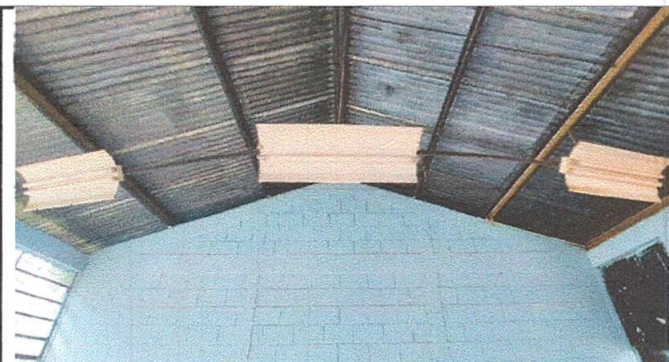
Foto 6: fueron desprendiendose al paso del tiempo

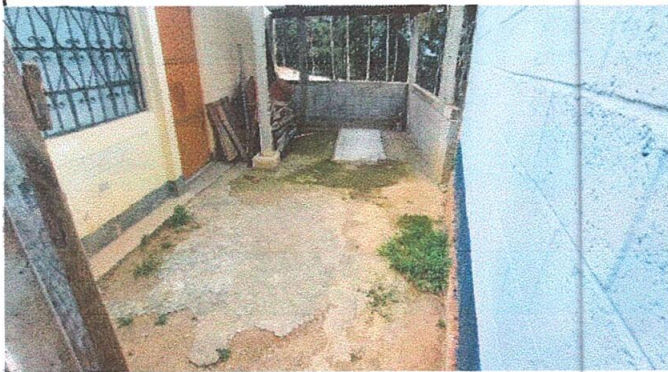
Foto 1: el piso es de tierra

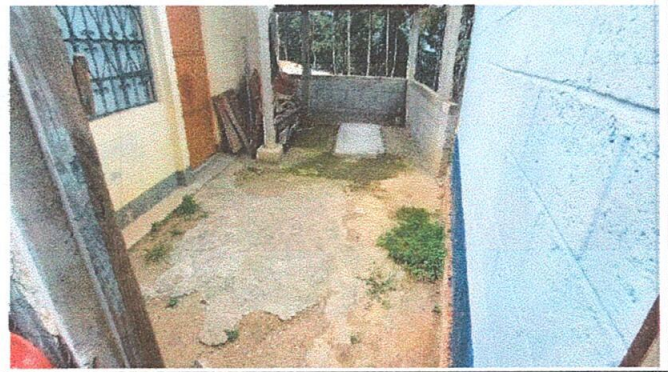
Foto 2: provoca mucho problema al cocinar porque hace lodo

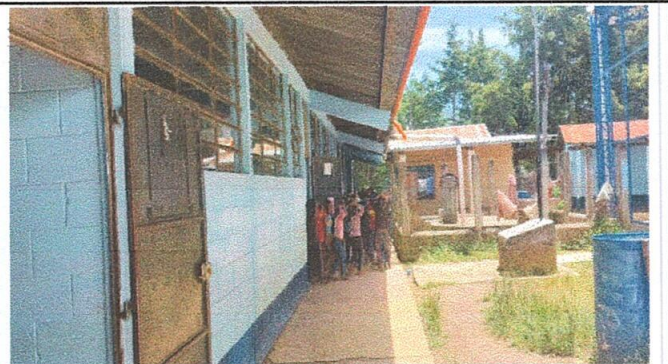
Foto 4: tiende a guardar mucho polvo y manchar la ropa de los niños
