REGISTRO FOTOGRÁFICO  
PROGRAMA DE MANTENIMIENTO DE EDIFICIOS ESCOLARES PÚBLICOS

SITUACIÓN DEFICIENCIAS DETERMINADAS

| NOMBRE DEL ESTABLECIMIENTO: | COPB ANEXO A ESCUELA OFICIAL RURAL MIXTA | DIRECCIÓN DEL ESTABLECIMIENTO: | CASERÍO CHEJOJ, ALDEA VEGA DE SAN MIGUEL |

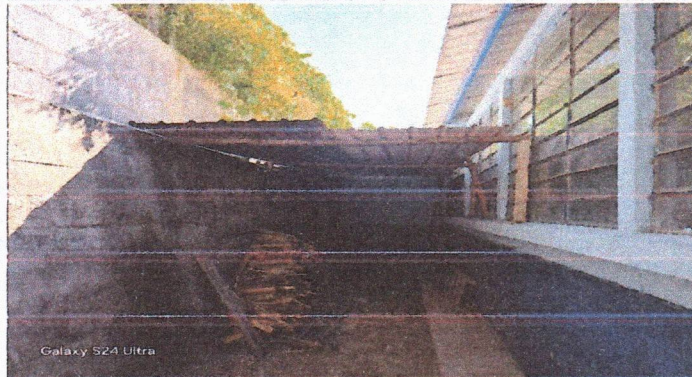
Foto 1: Sustitución de estructura de madera por costanera galvanizada chapa 14 original

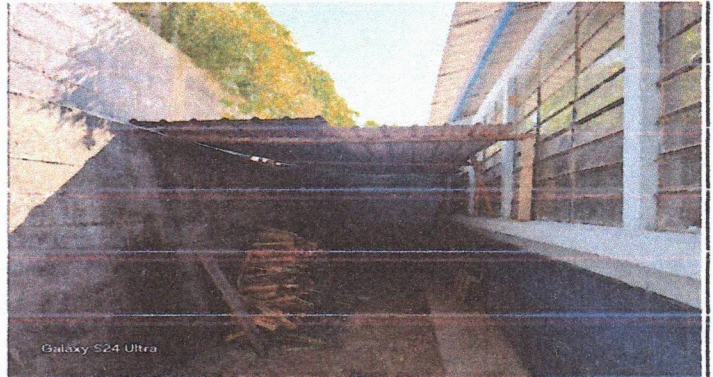
Foto 2: Sustitución de lámina por lámina troquelada calibre 24

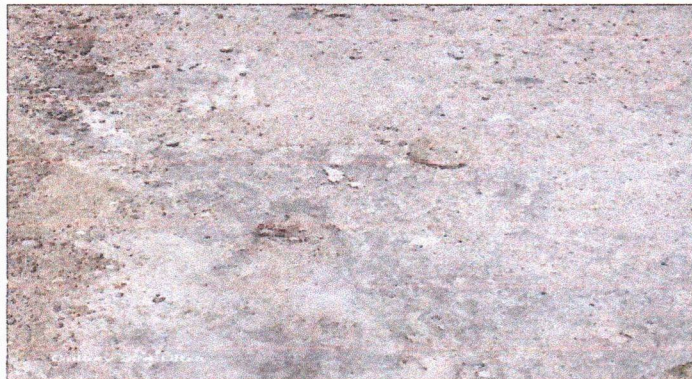
Foto 3: Sustitución de torta de cemento por piso de granito

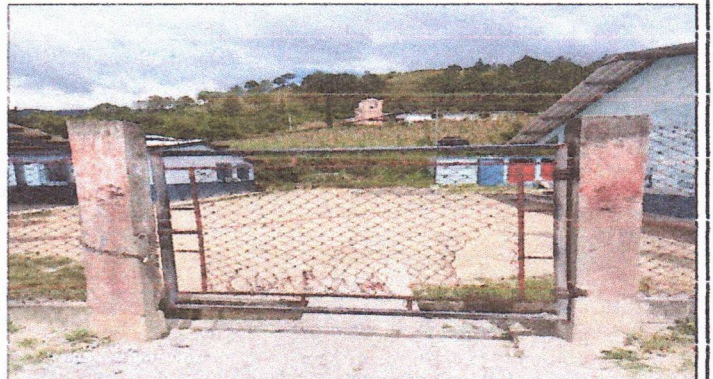
Foto 4: Sustitución de portón de malla por portón de metal

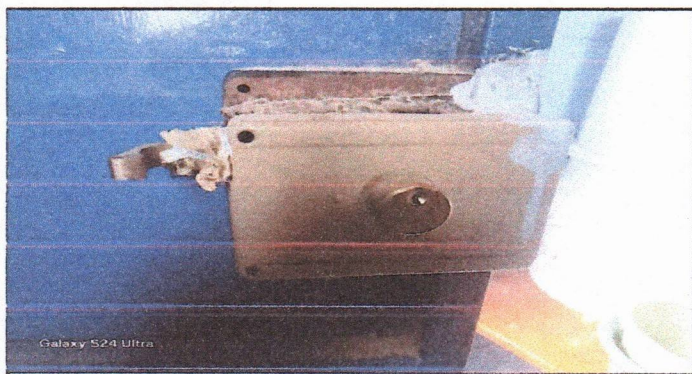
Foto 5: Sustitución de chapa por deterioro

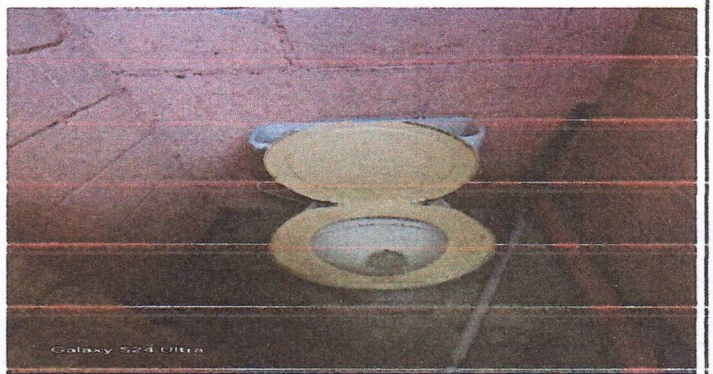
Foto 6: Sustitución de baño por estar en mal estado
