| NOMBRE DEL ESTABLECIMIENTO: | COPB ANEXO A ESCUELA OFICIAL RURAL MIXTA | DIRECCIÓN DEL ESTABLECIMIENTO: | CASERÍO CHEJOJ, ALDEA VEGA DE SAN MIGUEL |
| CÓDIGO DEL ESTABLECIMIENTO: | 13-09-0515-41 | FECHA: | 20/11/2025 |

REGISTRO FOTOGRÁFICO  
PROGRAMA DE MANTENIMIENTO DE EDIFICIOS ESCOLARES PÚBLICOS

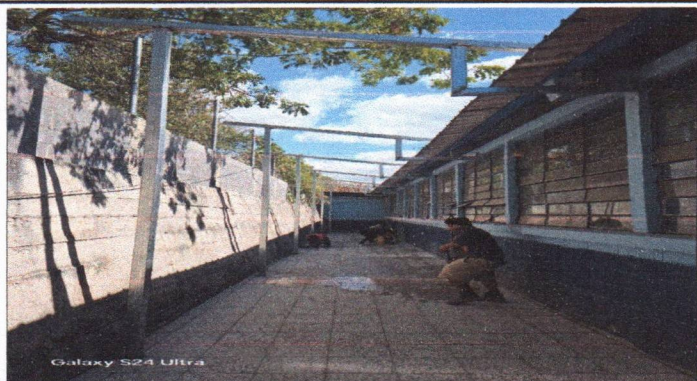
Foto 1: Sustitución de estructura de madera por costanera galvanizada chapa 14 original

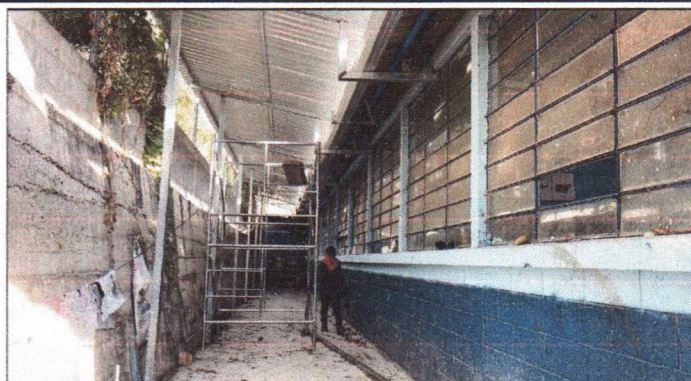
Foto 2: Sustitución de lámina por lámina troquelada calibre 24

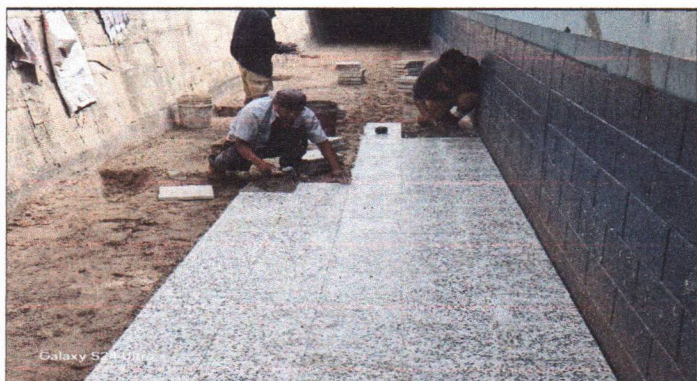
Foto 3: Sustitución de torta de cemento por piso de granito

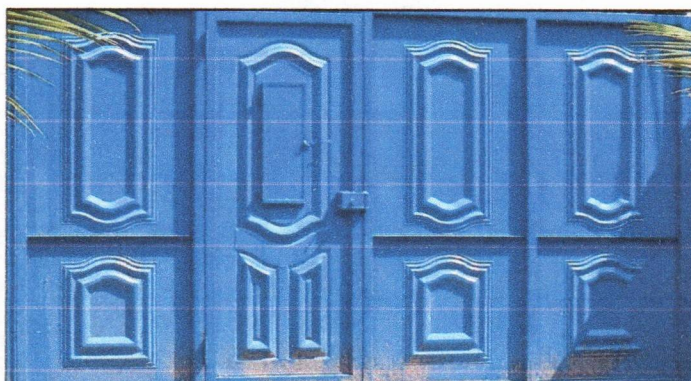
Foto 4: Sustitución de portón de malla por portón de metal

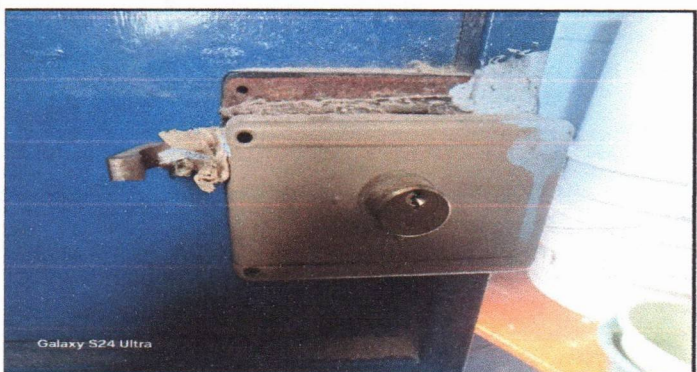
Foto 5: Sustitución de chapa por deterioro

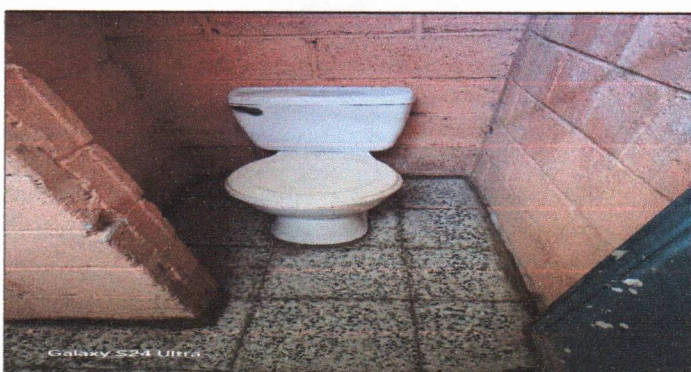
Foto 6: Sustitución de baño por estar en mal estado

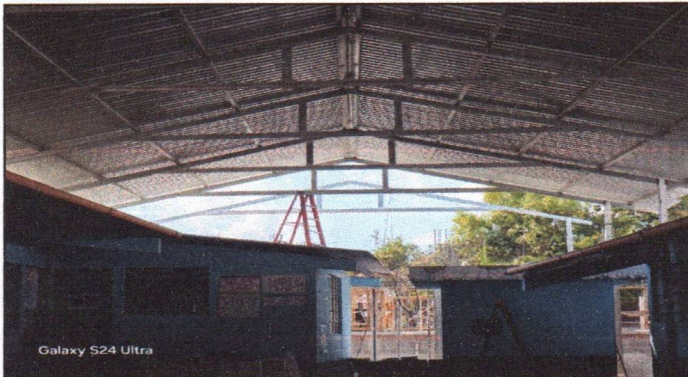
Foto 7: Seguimiento de largo y ancho de techo con estructura y lámina troquelada calibre 24 con medida de 3.50 de ancho y 22 metros de largo.

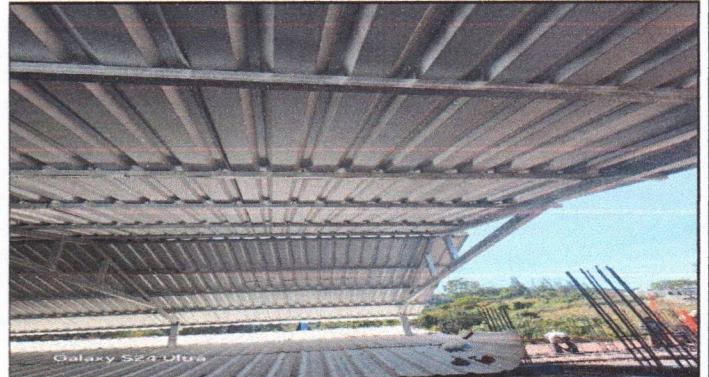
Foto 8: Sustitución de lámina por lámina troquelada calibre 24
