**REGISTRO FOTOGRÁFICO**  
**PROGRAMA DE MANTENIMIENTO DE EDIFICIOS ESCOLARES PÚBLICOS**

PRA-FOR-123  
Versión 1

| NOMBRE DEL ESTABLECIMIENTO: | COPB ANEXO A ESCUELA OFICIAL RURALMIXTA | DIRECCIÓN DEL ESTABLECIMIENTO: | CASERÍO CHEJOJ, ALDEA VEGA DE SAN MIGUEL |
| CÓDIGO DEL ESTABLECIMIENTO: | 13-09-0515-41 | FECHA: | 03/12/2025 |

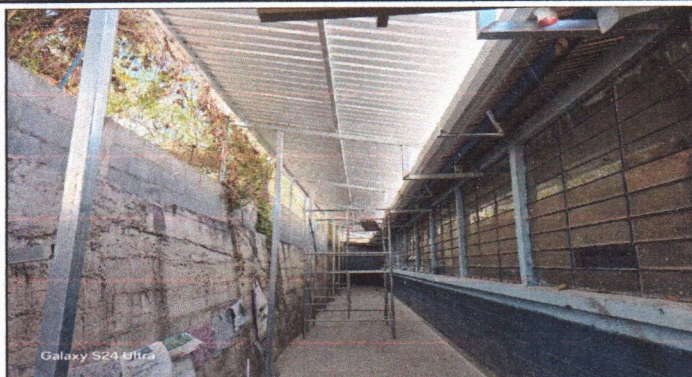
Foto 1: Sustitución de estructura de madera por costanera galvanizada chapa 14 original

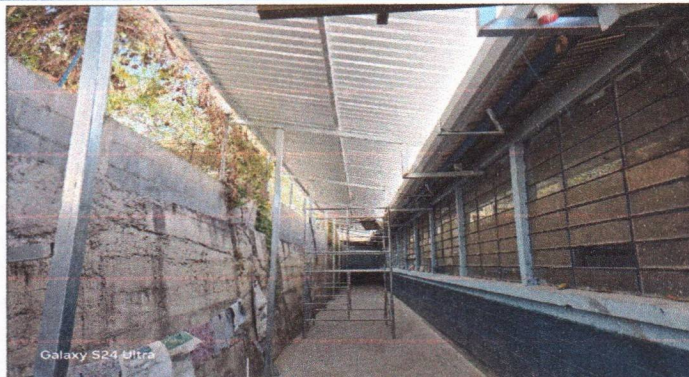
Foto 2: Sustitución de lámina por lámina troquelada calibre 24

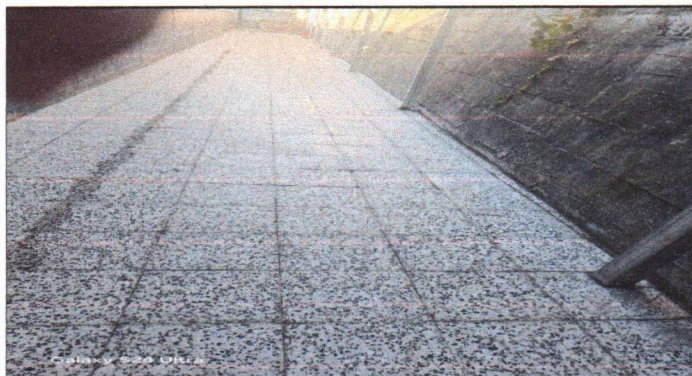
Foto 3: Sustitución de torta de cemento por piso de granito

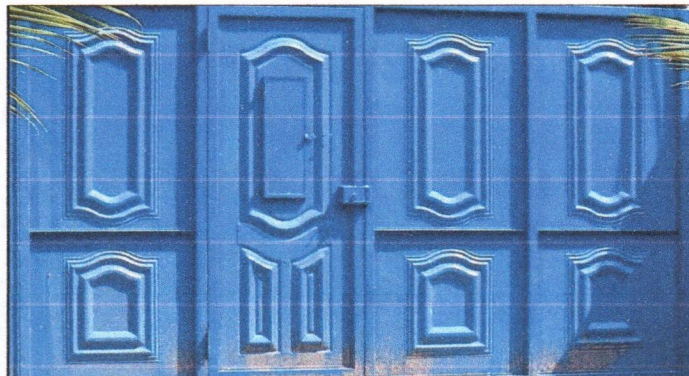
Foto 4: Sustitución de portón de malla por portón de metal

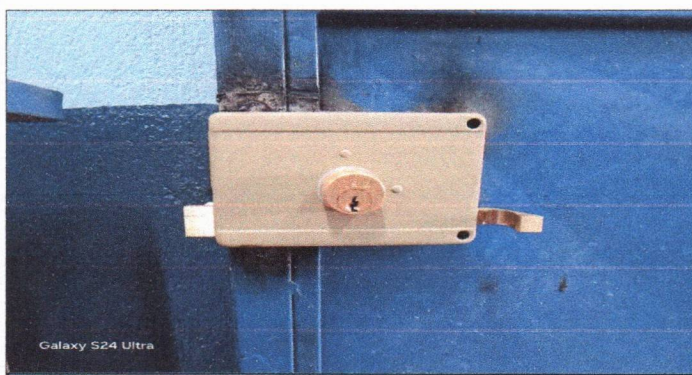
Foto 5: Sustitución de chapa por deterioro

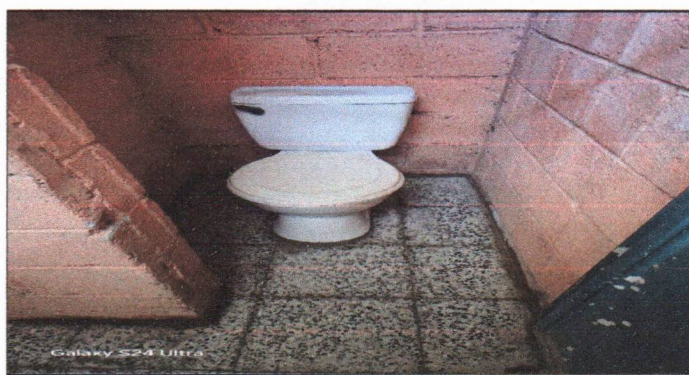
Foto 6: Sustitución de baño por estar en mal estado

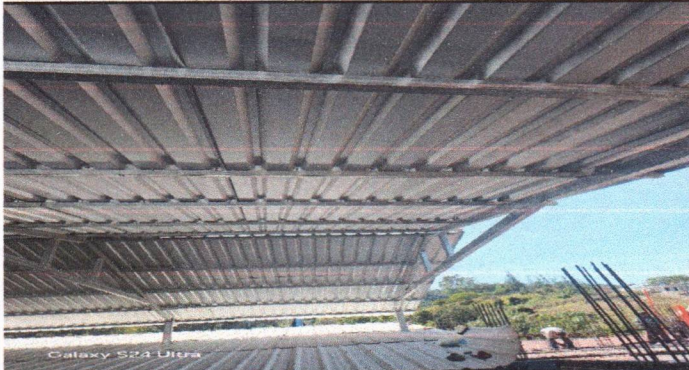
Foto 7: Seguimiento de largo y ancho de techo con estructura y lámina troquelada calibre 24 con medida de 3.50 de ancho y 22 metros de largo.

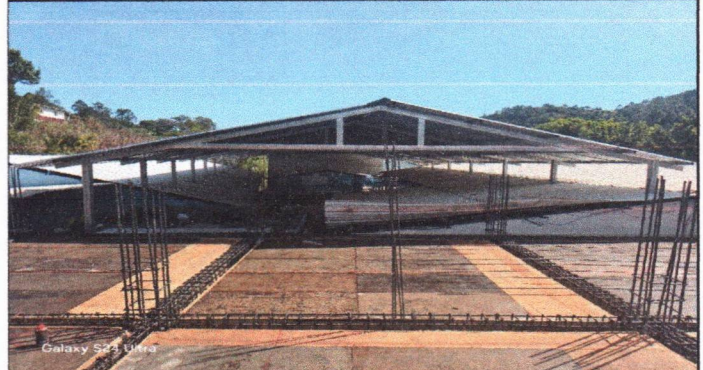
Foto 8: Sustitución de lámina por lámina troquelada calibre 24
