SITUACIÓN DEFICIENCIAS DETERMINADAS

| NOMBRE DEL ESTABLECIMIENTO: | COPB anexo a EORM | DIRECCIÓN DEL ESTABLECIMIENTO: | Caserío Ixcantzey, Aldea Vega de San Miguel |
| CÓDIGO DEL ESTABLECIMIENTO: | 13-09-0518-41 | FECHA: | 2 de junio de 2025 |

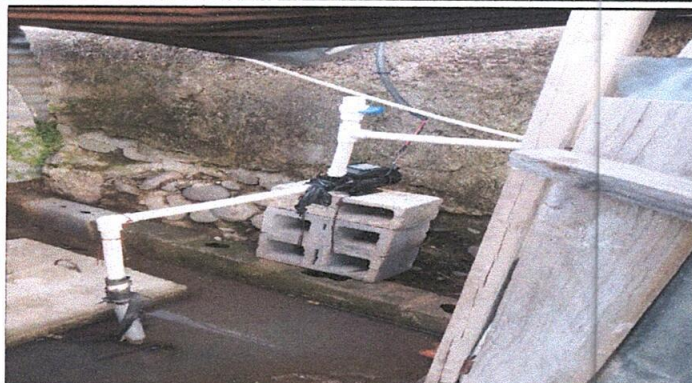
Foto 1: Distribución de sistema de agua en mal estado incluye bomba en mal estado

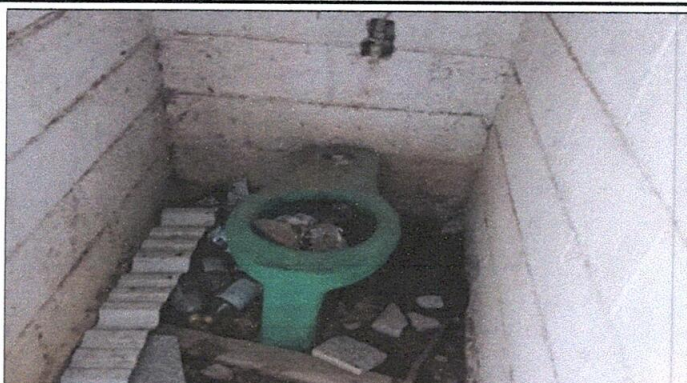
Foto 2: Sanitarios en mal estado con necesidad urgente de remozamiento (3 sanitarios)

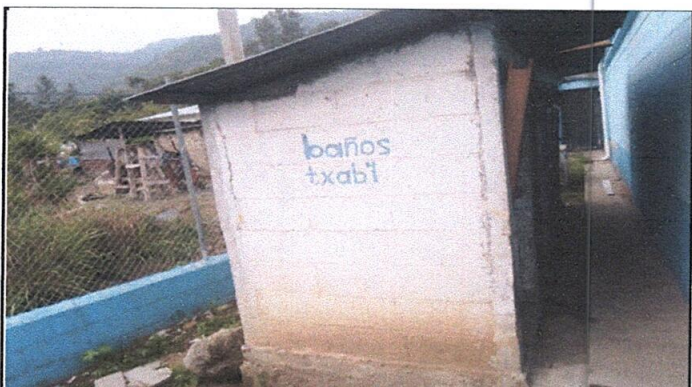
Foto 3: Remozamiento de sanitarios necesita remozamiento incluye, puertas, techo, paredes, piso, sistema de drenaje y agua

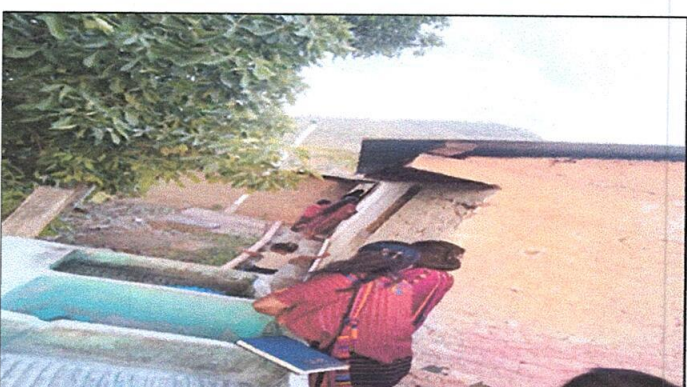
Foto 4: Sistema de drenaje necesita remozamiento

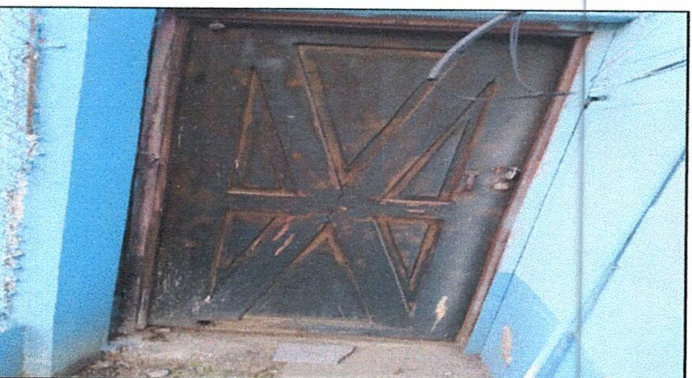
Foto 5: Puerta con necesidad de remozamiento (cambio)

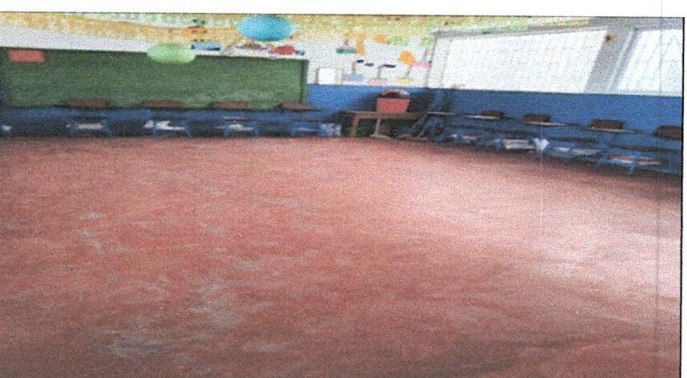
Foto 6: Piso de torta de cemento en mal estado, necesita ser sustituido por piso de granito (2 aulas incluye corredor)

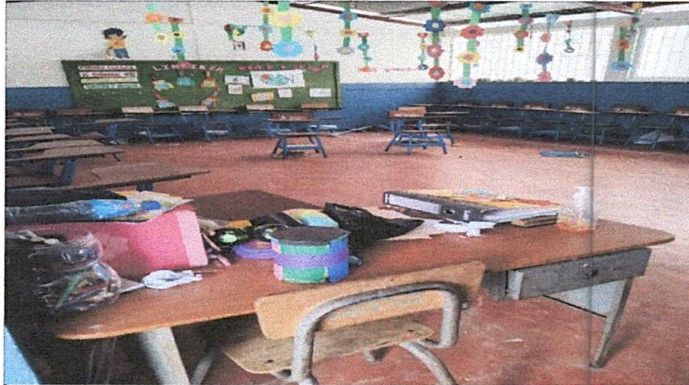
Foto 7: Piso de torta de cemento en mal estado, necesita ser sustituido por piso de granito (aula 2 incluye corredor)

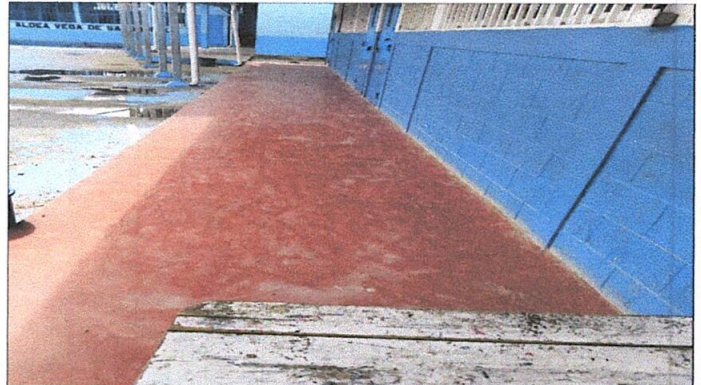
Foto 8: Piso de torta de cemento en mal estado de corredor de 3 aulas y cocina, necesita ser sustituido por piso de granito
