SITUACIÓN DEFICIENCIAS DETERMINADAS

| NOMBRE DEL ESTABLECIMIENTO: | COPB anexo a EORM | DIRECCIÓN DEL ESTABLECIMIENTO: | Caserío Ixcantzey, Aldea Vega de San Miguel |
| CÓDIGO DEL ESTABLECIMIENTO: | 13-09-0518-41 | FECHA: | 30 de julio de 2025 |

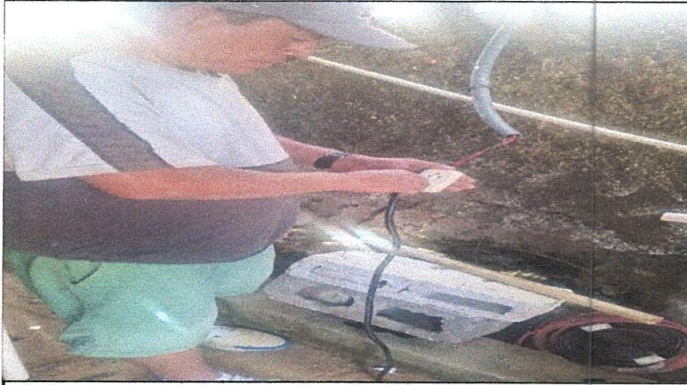
Foto1: Distribución de sistema de agua e instalación de nueva bomba sumergible

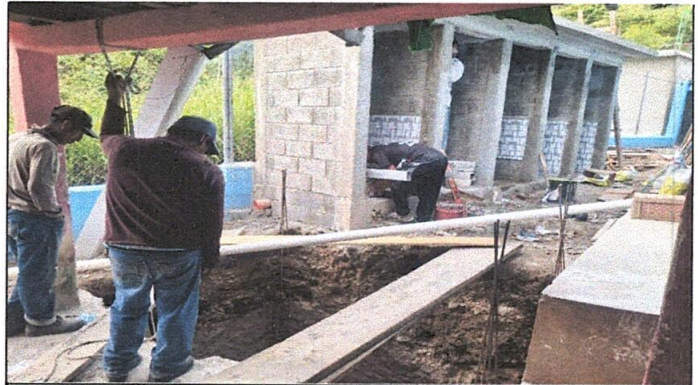
Foto 2: Remozando módulo de sanitarios (5 sanitarios)

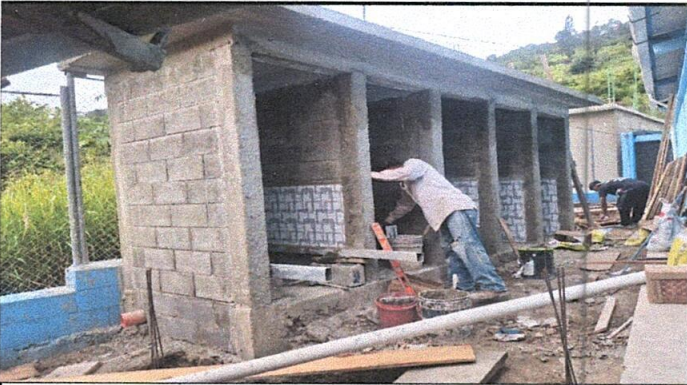
Foto 3: Mejoramiento de módulo de sanitarios, puertas, techo, paredes, piso, sistema de drenaje y agua

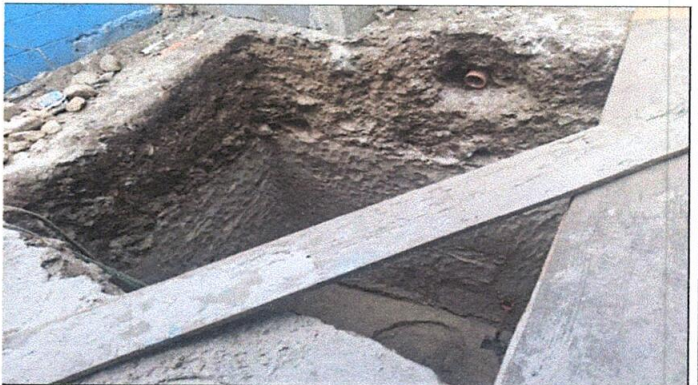
Foto 4: Mejoramiento de sistema de drenaje (fosa séptica)

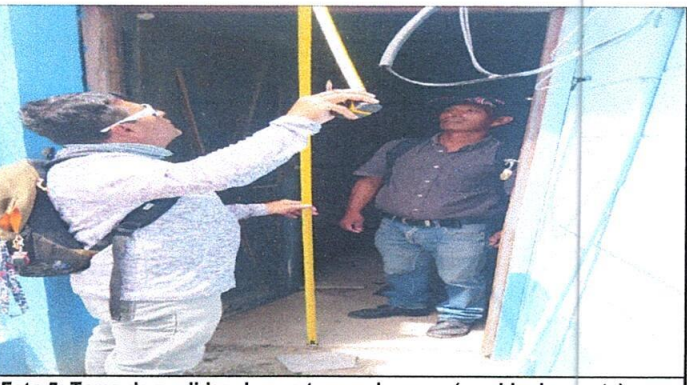
Foto 5: Toma de medidas de puertas por herrero (cambio de puerta)

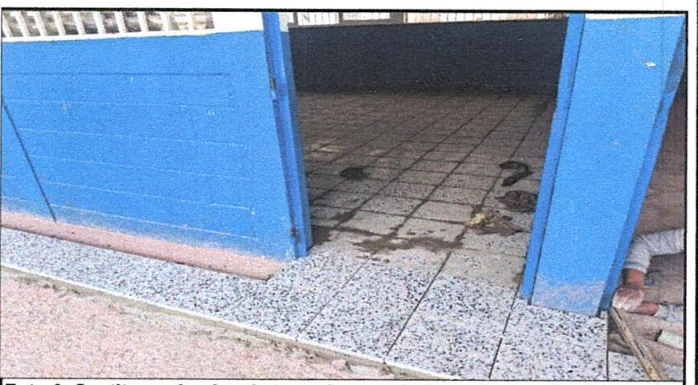
Foto 6: Sustituyendo piso de torta de cemento por piso de granito (2 aulas incluye corredor)

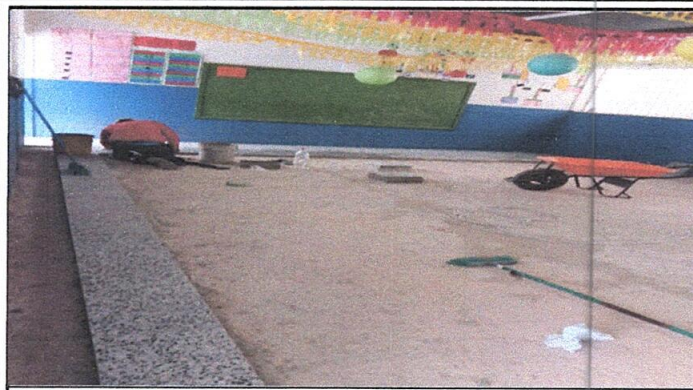
Foto 7: Cambiando piso de torta de cemento en mal estado, por piso de granito (aula 2 incluye corredor)

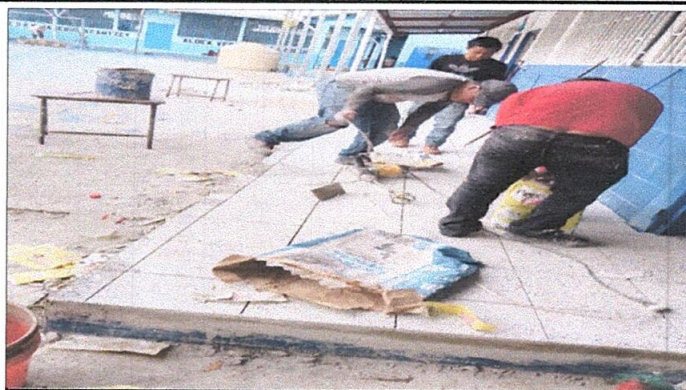
Foto 8: cambiando piso de torta de cemento en mal estado de corredor de 2 aulas y cocina, por piso de granito

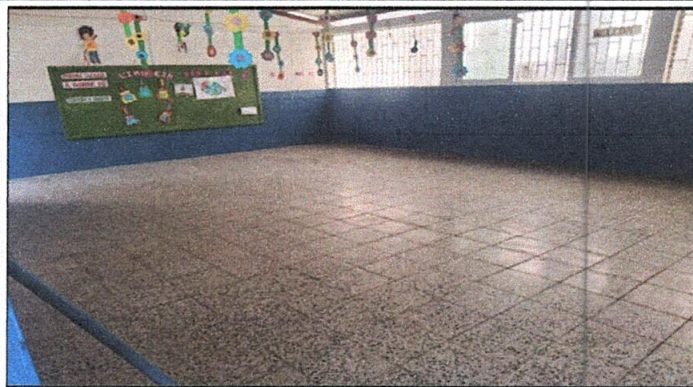
Foto7: Piso de torta de cemento sustituido por piso de granito (Aula 2 incluye corredor)

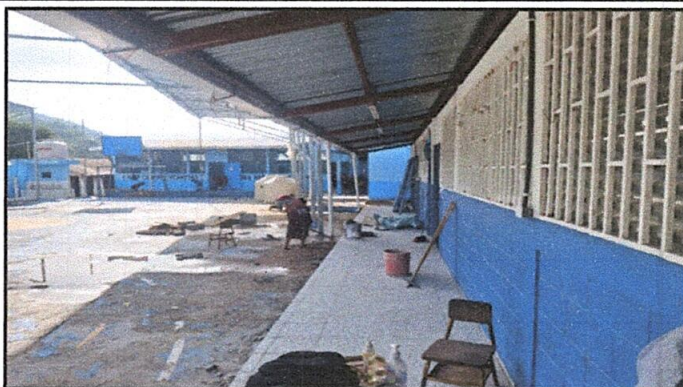
Foto 8: Piso de torta de cemento sustituido por piso de granito.
