REGISTRO FOTOGRÁFICO  
PROGRAMA DE MANTENIMIENTO DE EDIFICIOS ESCOLARES PÚBLICOS

SITUACIÓN DEFICIENCIAS DETERMINADAS

| NOMBRE DEL ESTABLECIMIENTO: | COPB anexo a EORM Caserío Xacalá | DIRECCIÓN DEL ESTABLECIMIENTO: | Caserío Xacalá, aldea El Papal |
| CÓDIGO DEL ESTABLECIMIENTO: | 13-09-1406-41 | | 2/06/2025 |

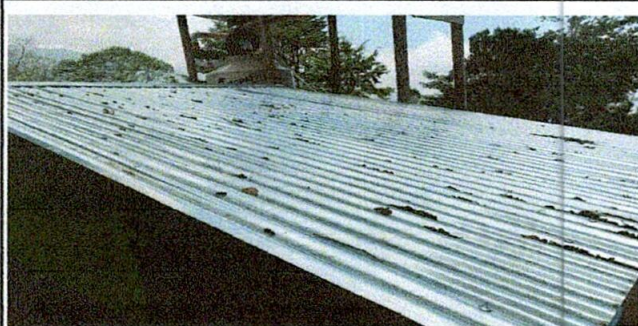
FOTO 1: Sustrucción de lámina por lámina troquelada

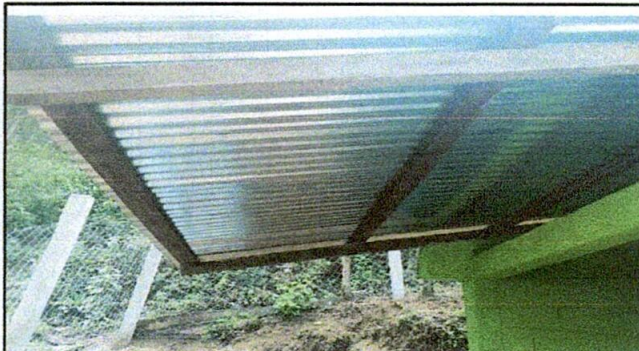
FOTO 2: Sustrucción de estructura de madera por metal

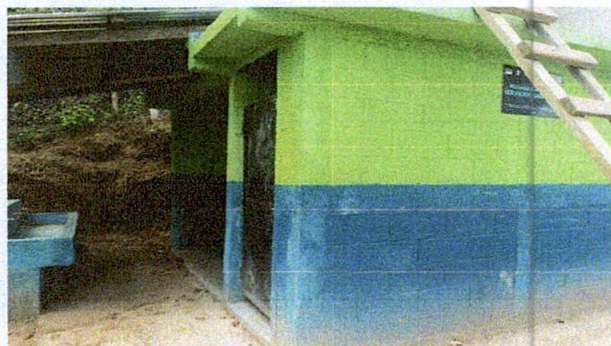
FOTO 3: Aplicación de pintura

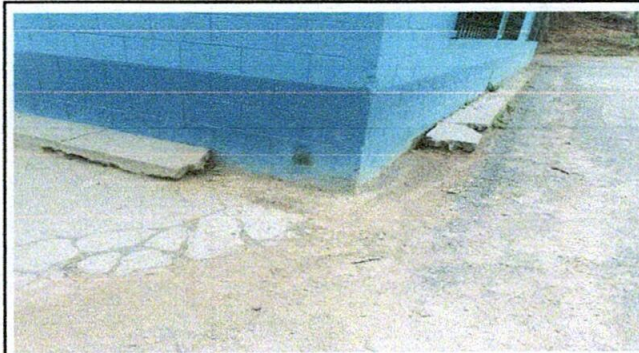
FOTO 4: Reparación de banqueta de concreto

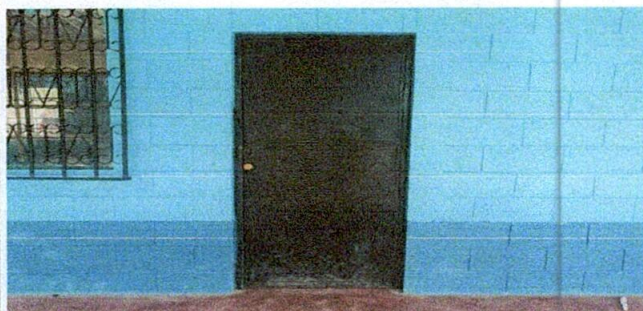
FOTO 5: Mantenimiento a puertas de metal

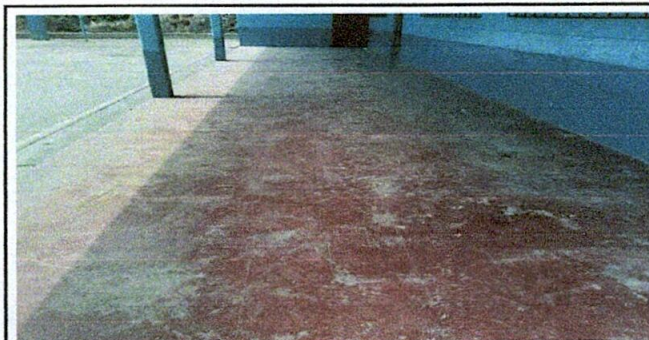
FOTO 6: Sustrucción de piso por piso granito

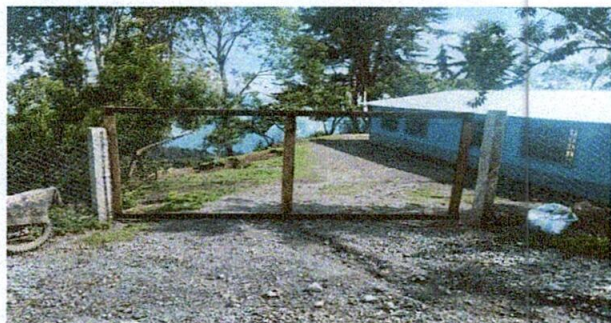
FOTO 1: Sustrucción de portón

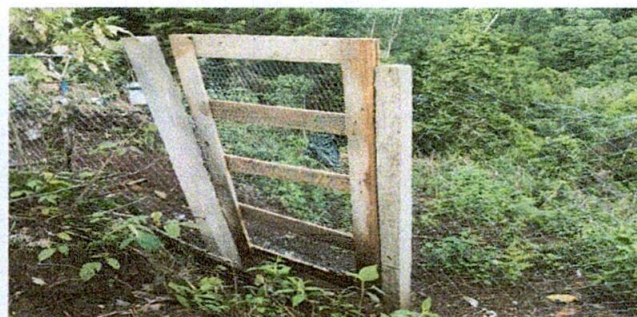
FOTO 2: Sustrucción de portón

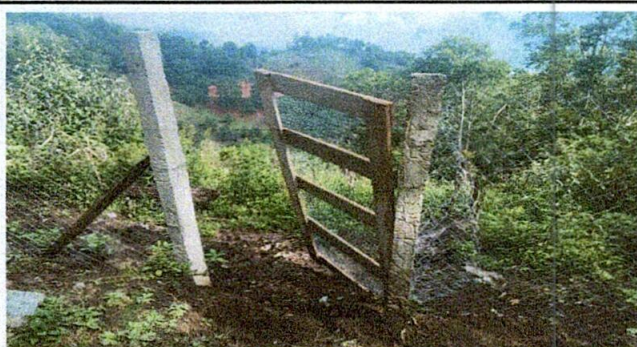
FOTO 3: Sustrucción de portón

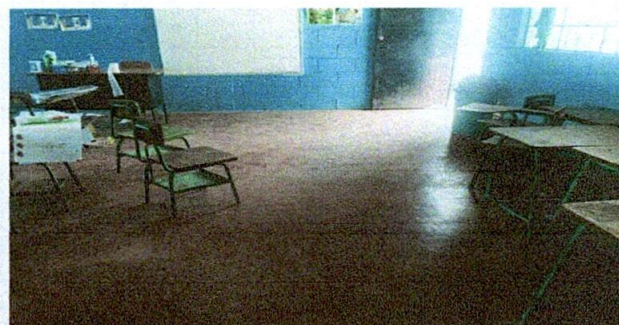
FOTO 4: Sustrucción de piso por piso granito

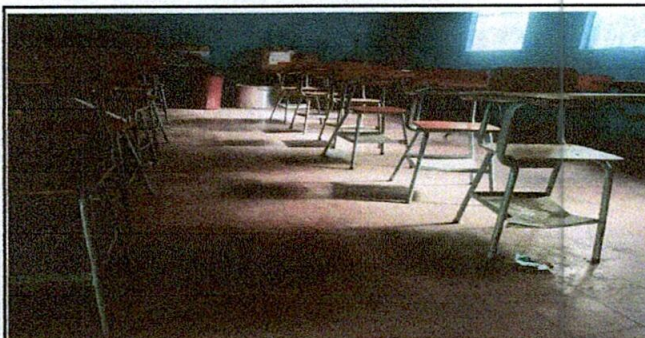
FOTO 5: Sustrucción de piso por piso granito

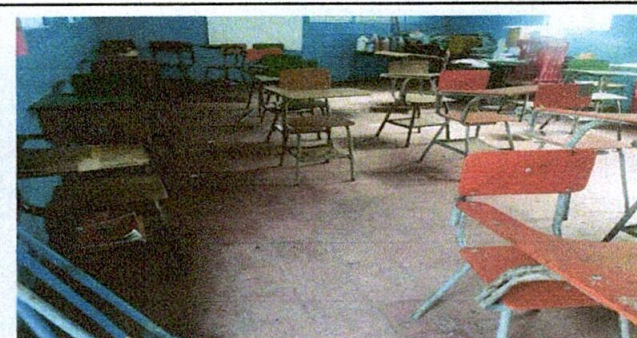
FOTO 6: Sustrucción de piso por piso granito
