REGISTRO FOTOGRÁFICO  
PROGRAMA DE MANTENIMIENTO DE EDIFICIOS ESCOLARES PÚBLICOS

SITUACIÓN DEFICIENCIAS DETERMINADAS

| NOMBRE DEL ESTABLECIMIENTO: | EODP ANEXA A EORM | DIRECCIÓN DEL ESTABLECIMIENTO: | CASERÍO EL POZO, ALDEA EL PAPAL |

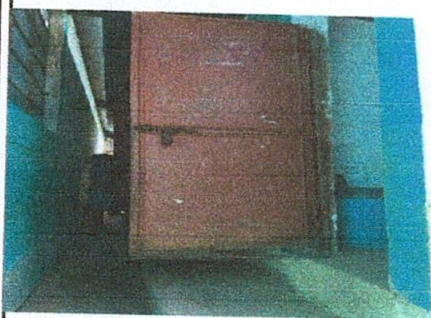
Foto1: Puertas en mal estado

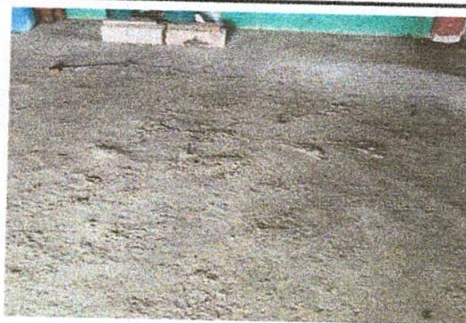
Foto 2: Sustitución de piso

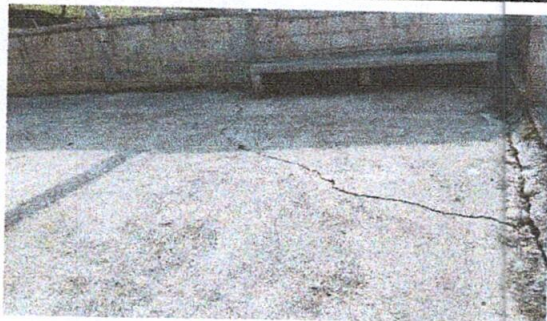
Foto 3: Sustitución de piso

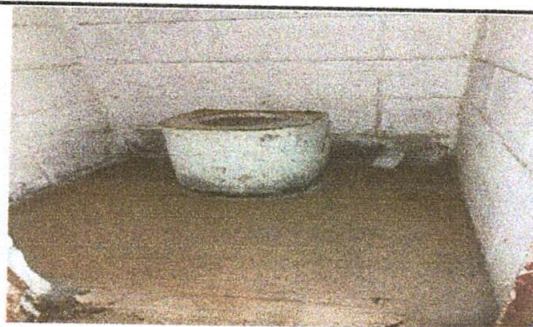
Foto 4: Sustitución de baños

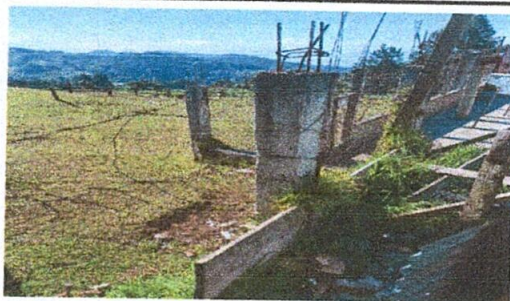
Foto 5: Reparación de muro perimetral

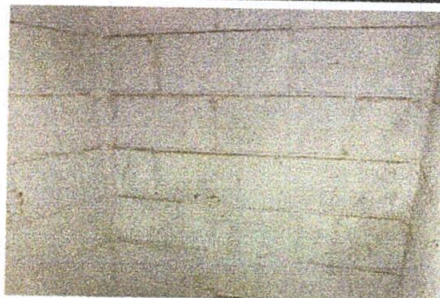
Foto 6: Pared en mal estado

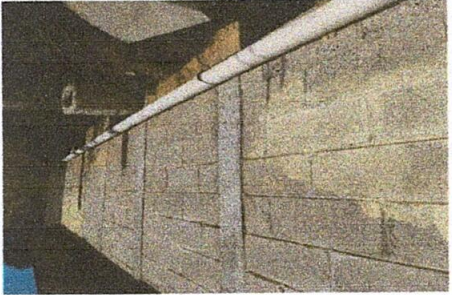
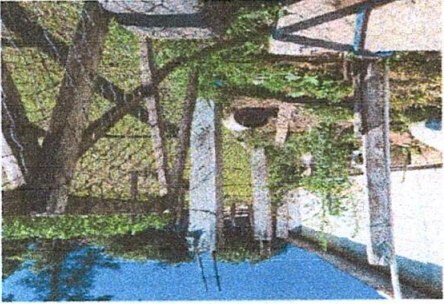
| <p>Foto 11: Pared de los baños en mal estado</p> | <p>Foto 12: Reparación de malla galvanizada</p> |

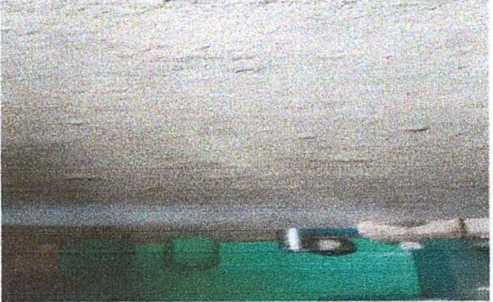
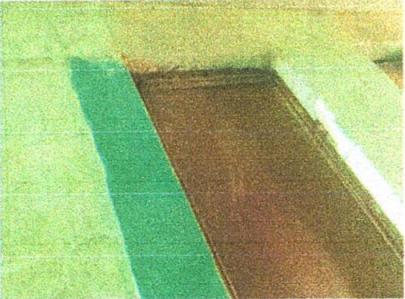
| <p>Foto 9: Sustitución de piso por granito</p> | <p>Foto 10: Puertas de los baños en mal estado</p> |

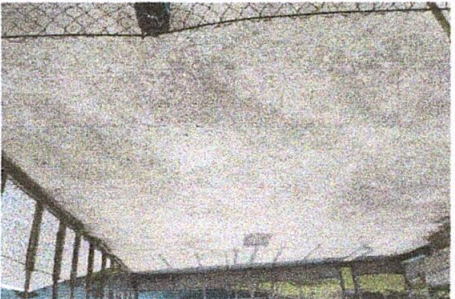
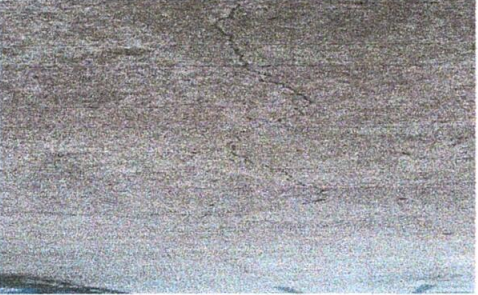
| <p>Foto 7: Sustitución de piso de concreto</p> | <p>Foto 8: Piso en mal estado</p> |
