# REGISTRO FOTOGRÁFICO PROGRAMA DE MANTENIMIENTO DE EDIFICIOS ESCOLARES PÚBLICOS

SITUACIÓN DEFICIENCIAS DETERMINADAS

| NOMBRE DEL ESTABLECIMIENTO: | INEB de Telesecundaria | DIRECCIÓN DEL ESTABLECIMIENTO: | Caserío Chejoj, aldea Vega de San Miguel |
| CÓDIGO DEL ESTABLECIMIENTO: | 13-09-6068-45 | FECHA: | 11/09/2025 |

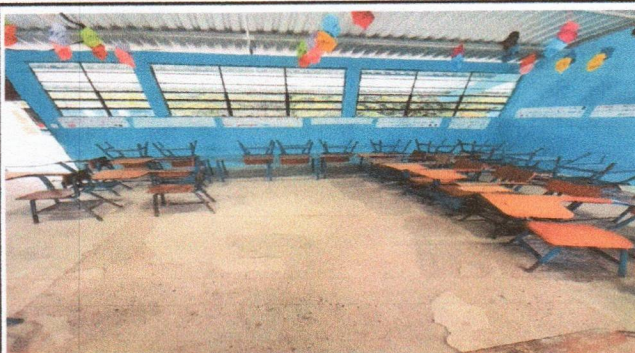
FOTO1: Sustitución de piso granito

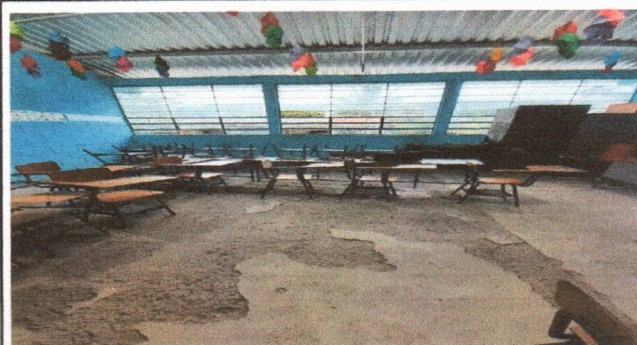
FOTO 2: Sustitución de piso granito

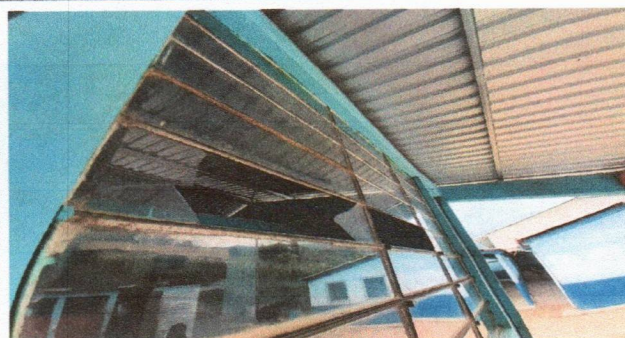
FOTO 3: Sustitución de vidrios

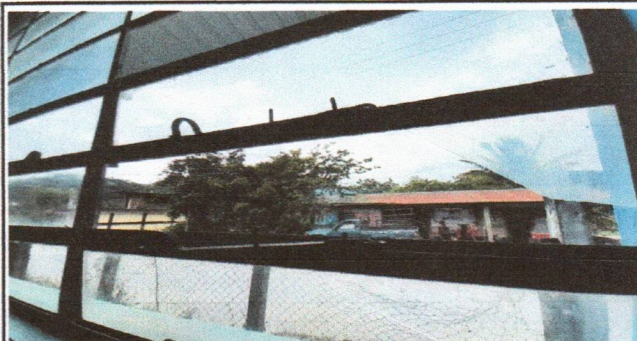
FOTO 4: Sustitución de vidrios

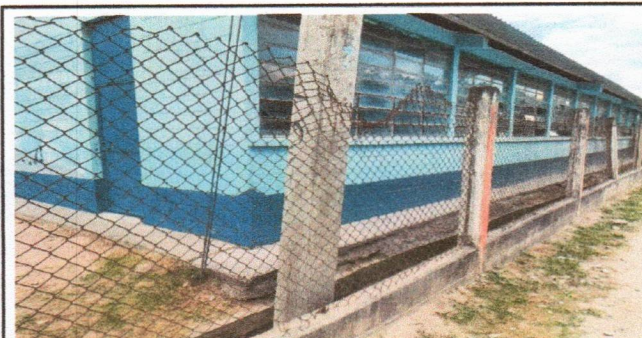
FOTO 5: Sustitución de malla galvanizada y tubo HG

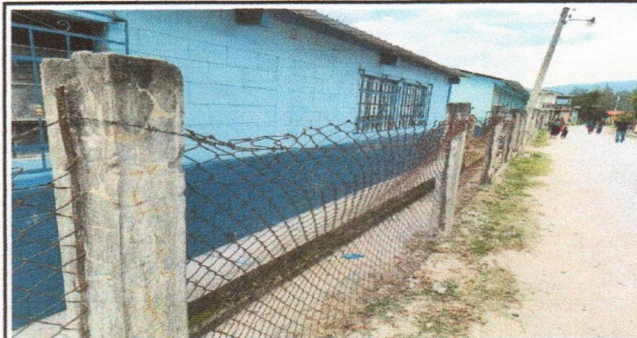
FOTO 6: Sustitución de malla galvanizada y tubo HG
