SITUACIÓN DEFICIENCIAS DETERMINADAS

| DEPARTAMENTO: | Huehuetenango | MUNICIPIO: | San Ildefonso Ixtahuacán |
| NOMBRE DEL ESTABLECIMIENTO: | INEB de Telesecundaria Caserío Chejoj | DIRECCIÓN DEL ESTABLECIMIENTO: | Caserío Chejoj, Aldea Vega de San Miguel |
| CÓDIGO DEL ESTABLECIMIENTO: | 13-09-6068-45 | FECHA: | 10/10/2025 |

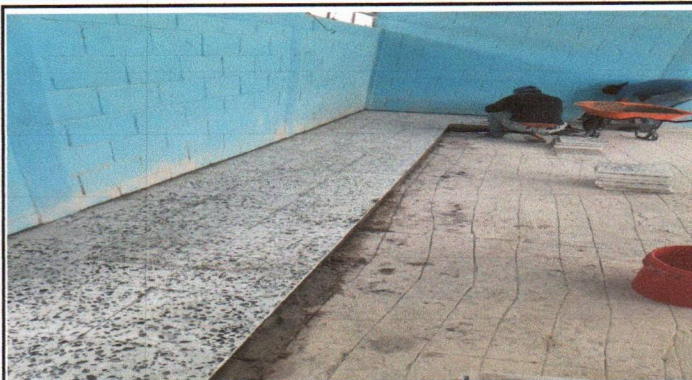
**SUSTITUCIÓN DE PISO GRANITO**

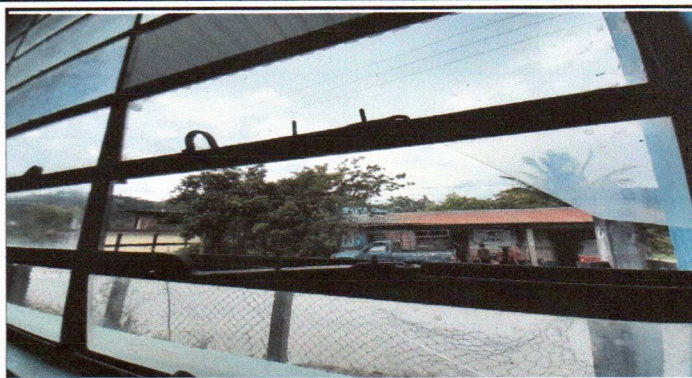
**sustitución de vidrios.**

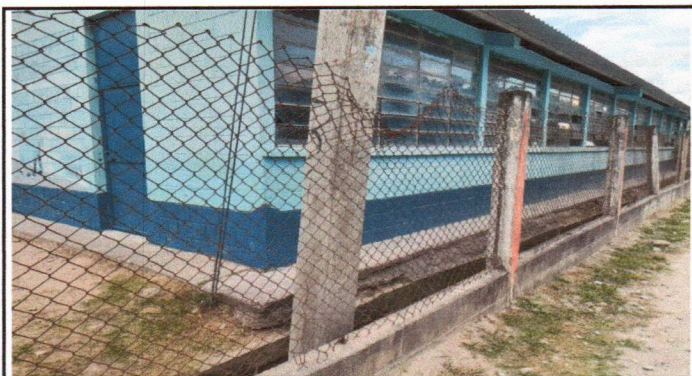
**SUSTITUCIÓN DE MALLA GALVANIZADA**

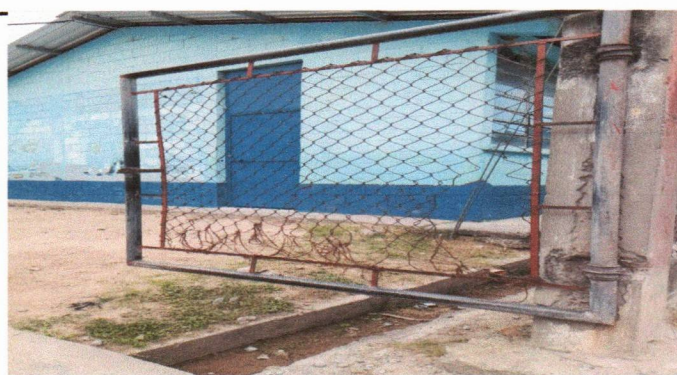
**REPARACIÓN DE PORTON DE MALLA**

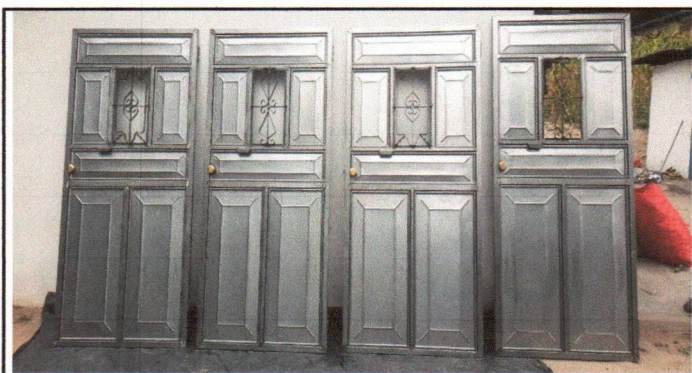
**SUSTITUCIÓN DE PUERTAS DE METAL**
