SITUACIÓN DEFICIENCIAS DETERMINADAS

DURANTE ☒

| NOMBRE DEL ESTABLECIMIENTO: | Escuela Oficial de Párvulos, anexa a EORM | DIRECCIÓN DEL ESTABLECIMIENTO: | Caserío El Pacate, aldea Xoconilaj |
| CÓDIGO DEL ESTABLECIMIENTO: | 13-10-0002-42 | FECHA: | 22 de agosto de 2025 |

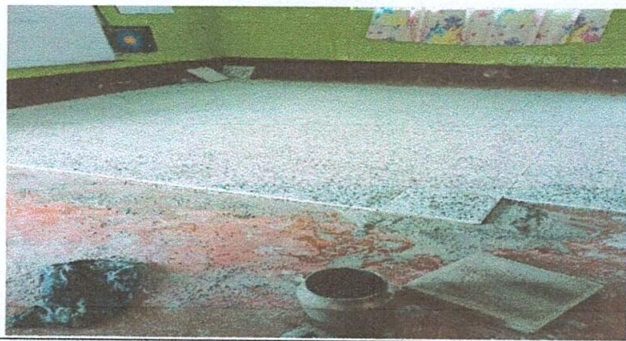
Foto 1: Proceso de sustitución de piso de torta de concreto por piso de granito en aula

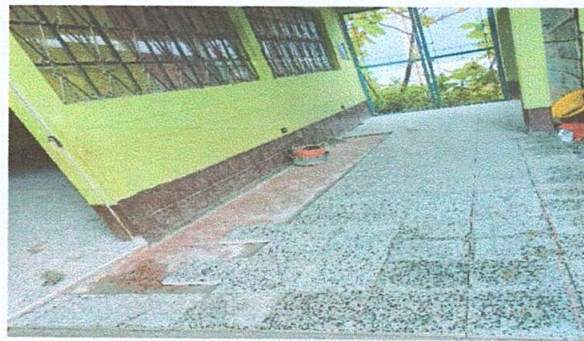
Foto 2: Proceso de sustitución de piso de torta de concreto por piso de granito en patio de aula

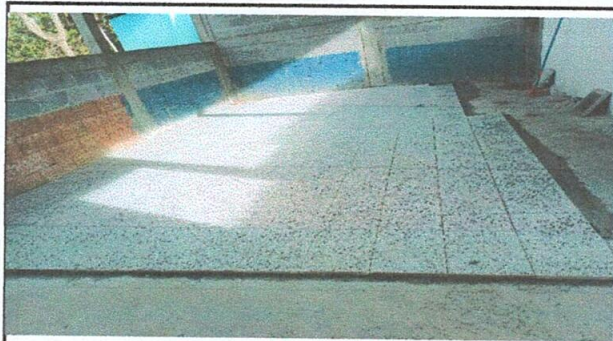
Foto 3: Proceso de sustitución de piso de torta de concreto por piso de granito en aula

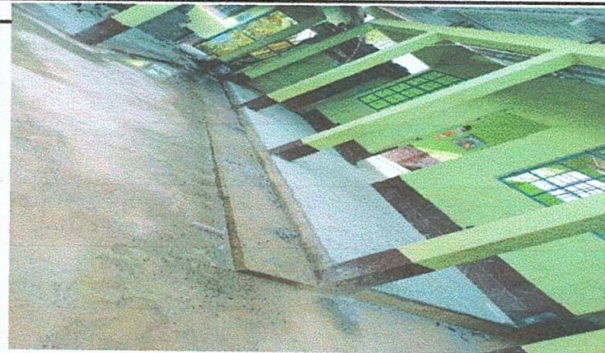
Foto 4: Proceso de sustitución de piso de torta de concreto por piso de granito en patio de aula

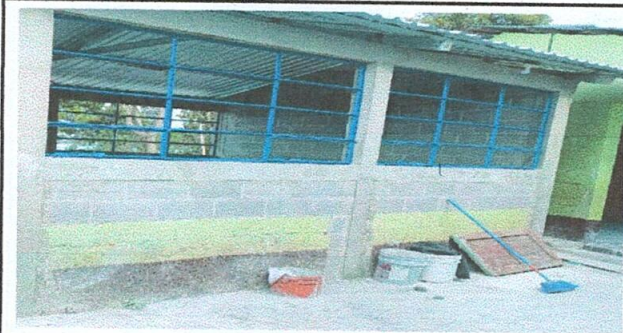
Foto 5: Proceso de reparación y mantenimiento de ventanas, parte de enfrente

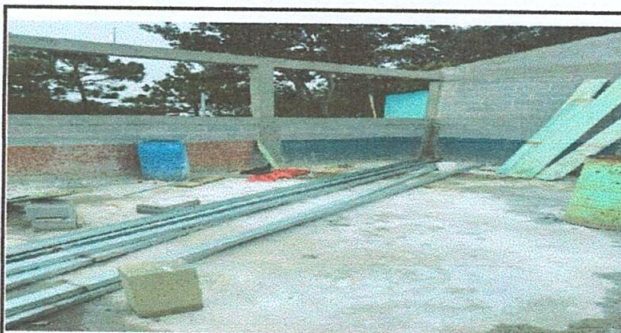
Foto 6: Proceso de reparación y mantenimiento de ventanas, parte de atrás

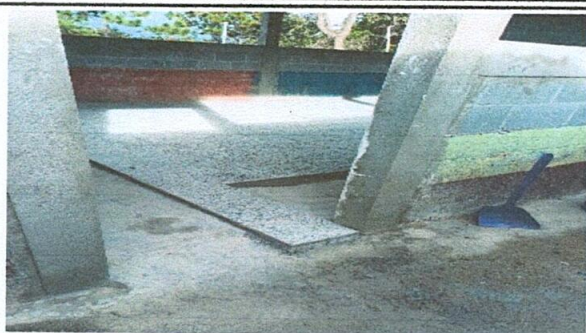
Foto 7: Proceso de sustitución de piso de torta de concreto por piso de granito en aula.

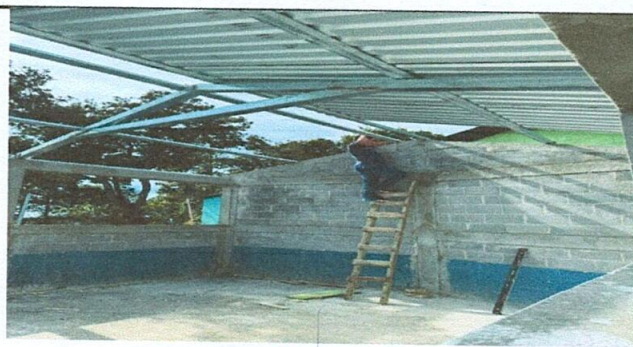
Foto 9: Proceso de mejoramiento de techo de aula ya que carece del mismo por ser aula nueva.

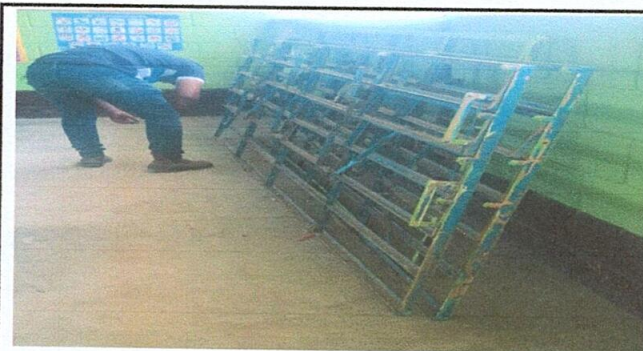
Foto 10: Proceso de mantenimiento de estructura de metal de ventana en aulas

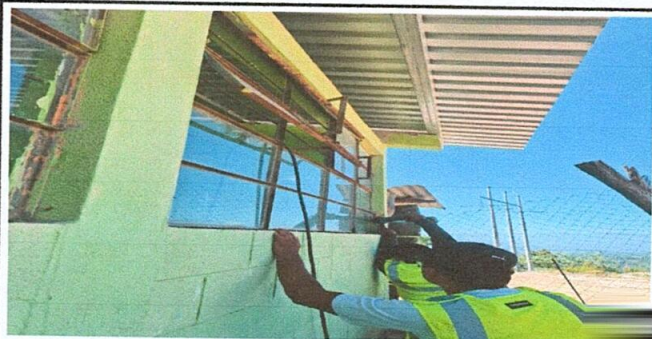
Foto 11: Proceso de mantenimiento de estructura de metal de ventana de aula, parte trasera.

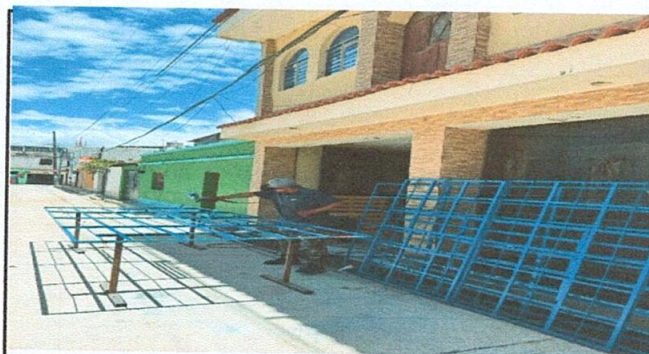
Foto 12: Proceso de mantenimiento de estructura de metal de ventana de aulas

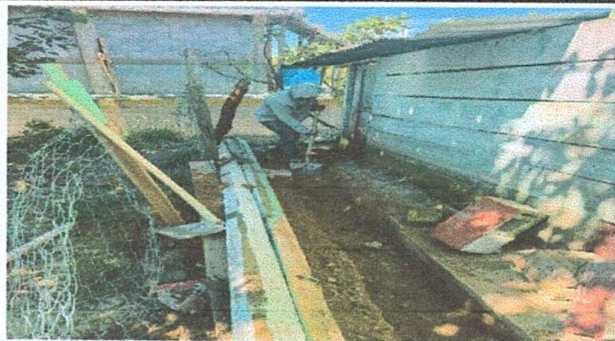
Foto 13: Proceso de mantenimiento de drenaje de sanitarios

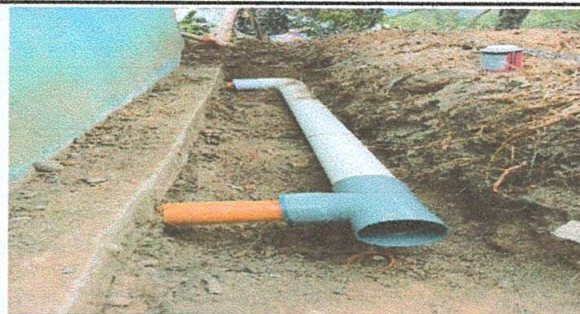
Foto 14: Proceso de mantenimiento de drenaje de sanitarios

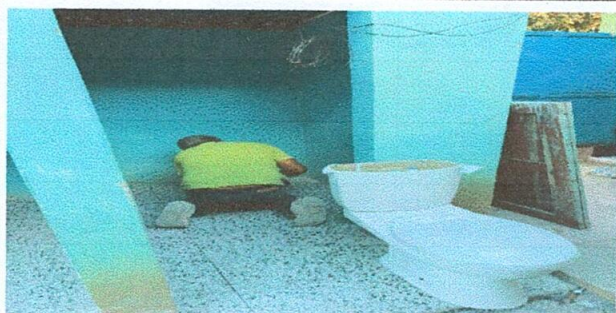
Foto 15: Proceso de cambio de sanitarios

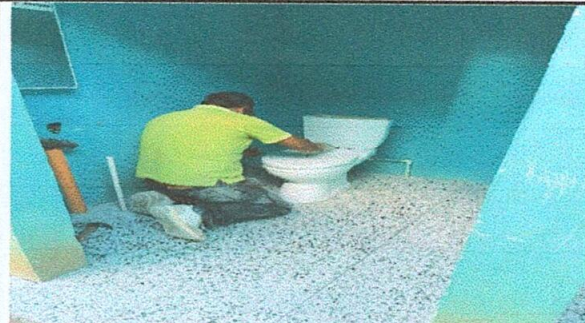
Foto 16: Proceso de cambio de sanitarios

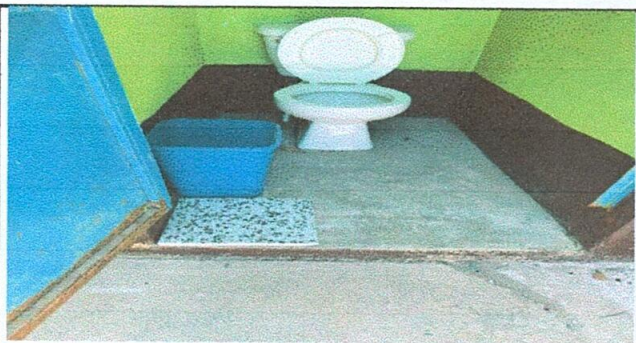
Foto 17: Proceso de sustitución de piso de torta de concreto por piso de granito en sanitario

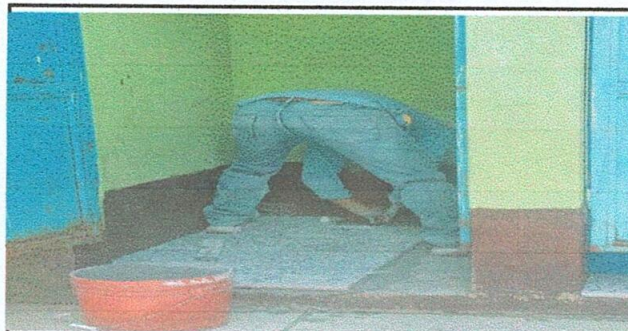
Foto 18: Proceso de sustitución de piso de torta de concreto por piso de granito en sanitario.
