SITUACIÓN DEFICIENCIAS DETERMINADAS

| DEPARTAMENTO: | HUEHUETENANGO | MUNICIPIO: | SANTA BÁRBARA |
| NOMBRE DEL ESTABLECIMIENTO: | EODP ANEXA A EORM CASERÍO SACBECH | DIRECCIÓN DEL ESTABLECIMIENTO: | CASERÍO SACBECH, ALDEA TOJCAIL |
| CÓDIGO DEL ESTABLECIMIENTO: | 13-10-0006-42 | FECHA: | 6/06/2025 |

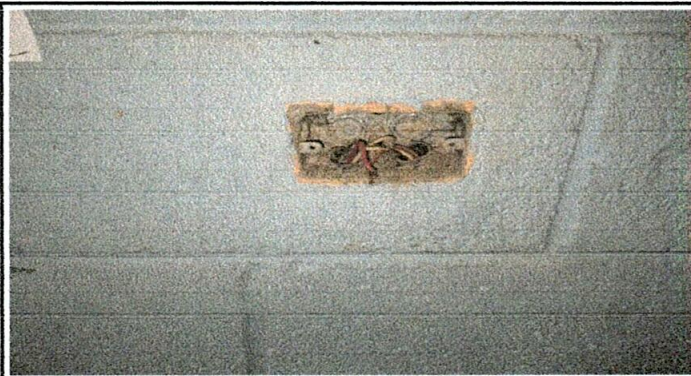
Foto 1: Falta de toma corrientes en las aulas, deterioro por el tiempo

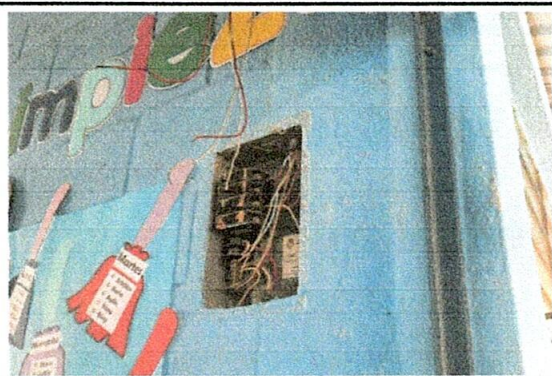
Foto 2: Sistema eléctrico en mal estado

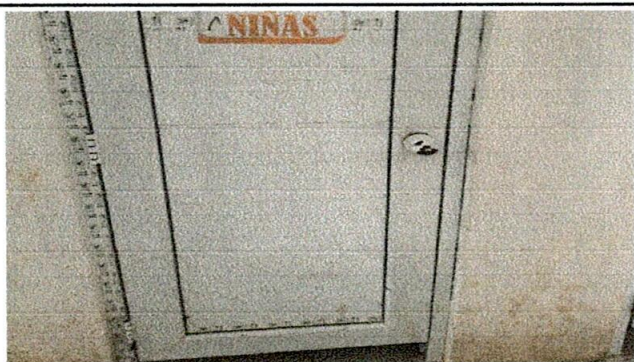
Foto 3: Chapas dañadas y puertas en mal estado

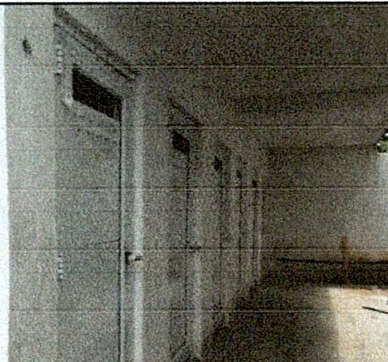
Foto 4: 6 puertas en mal estado

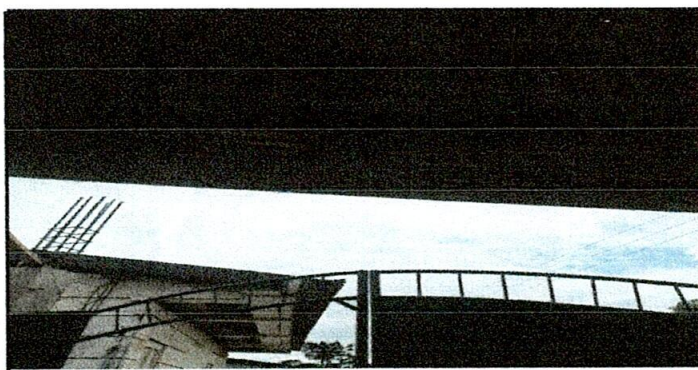
Foto 5: Lámina de techo en mal estado, se pueden observar perforaciones de la lámina

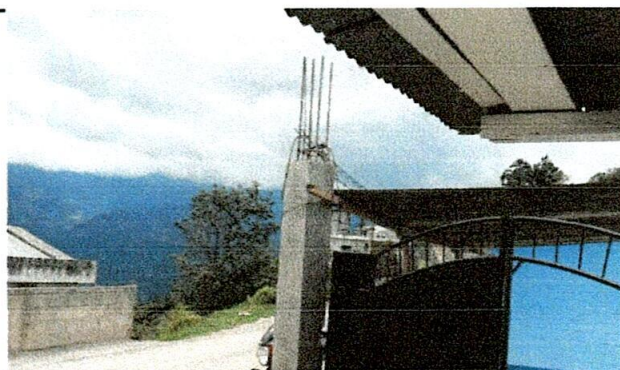
Foto 6: Techo en mal estado al igual que reglas de madera

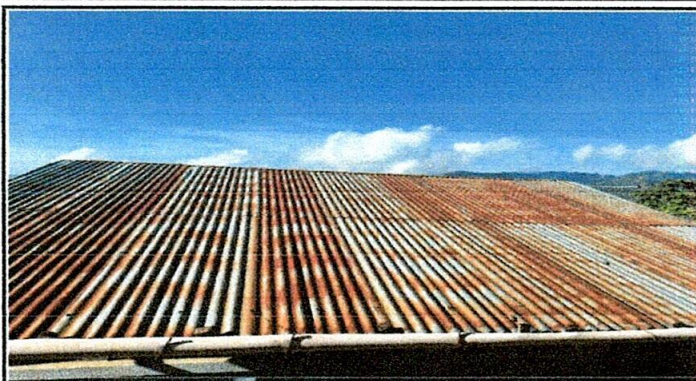
Foto 7: Estructura de lámina a sustituir

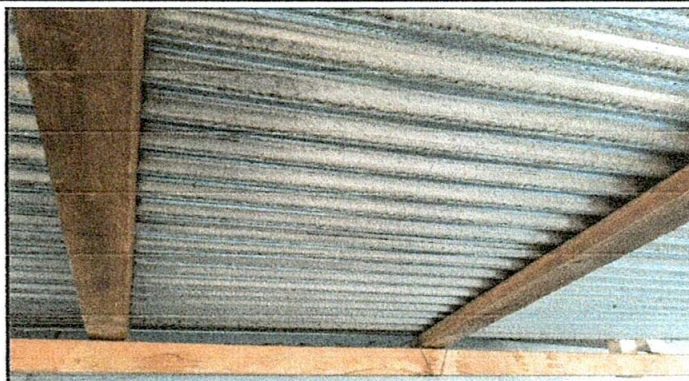
Foto 8: Estructura de madera a sustituir

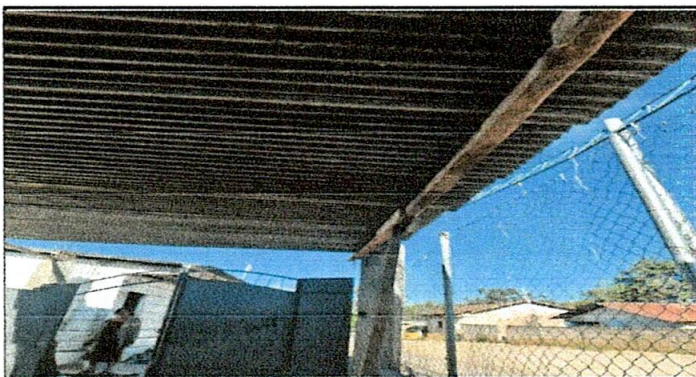
Foto 9: Estructura a sustituir

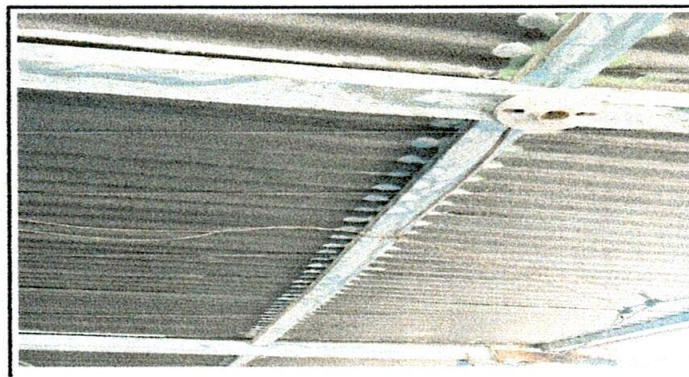
Foto 10: Instalación eléctrica y estructura a sustituir
